PROCÈS VERBAL DE CONSTAT ET DE DESCRIPTION

L'AN DEUX MILLE VINGT-ET-UN, LE HUIT NOVEMBRE

Certifie m'être transporté ce jour à **OSTRICOURT (Nord), 362 rue Florent Evrard** à l'effet de procéder à la description de l'ensemble immobilier figurant au cadastre Section A n°100 & 2005.

Il s'agit d'un immeuble à usage de commerce, de boucherie charcuterie rôtisserie traiteur.

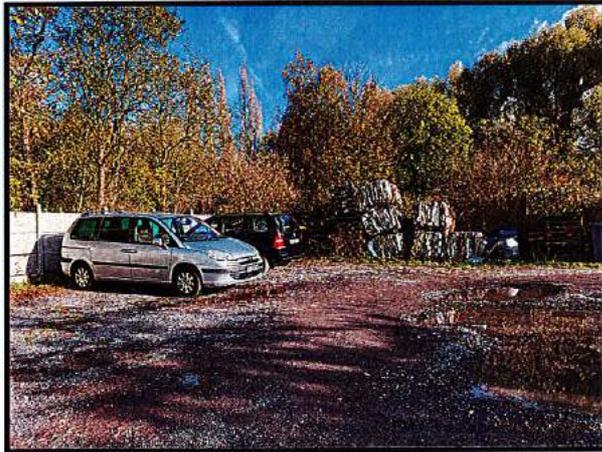
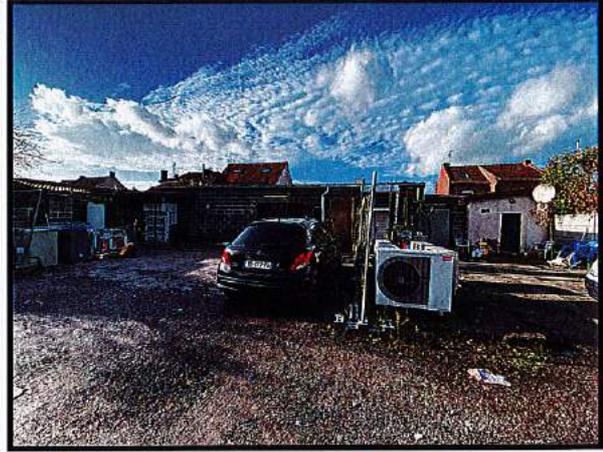
Palissade fibrociment côté droit et côté gauche sur toute la parcelle.
Sur arrière il s'agit d'une palissade ciment hors d'état d'usage.

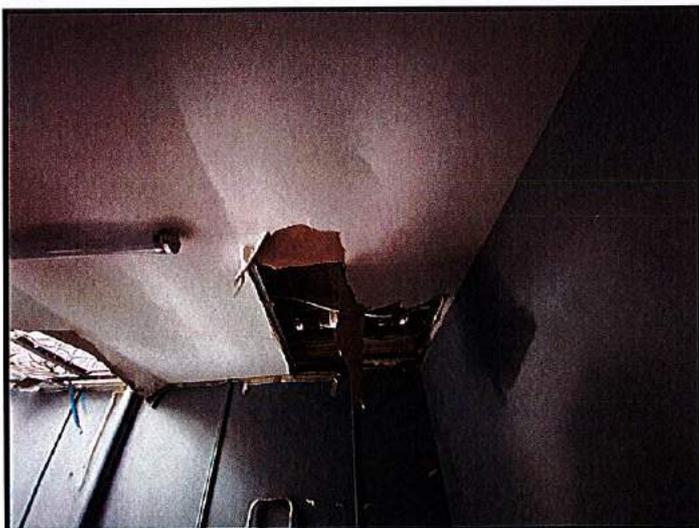
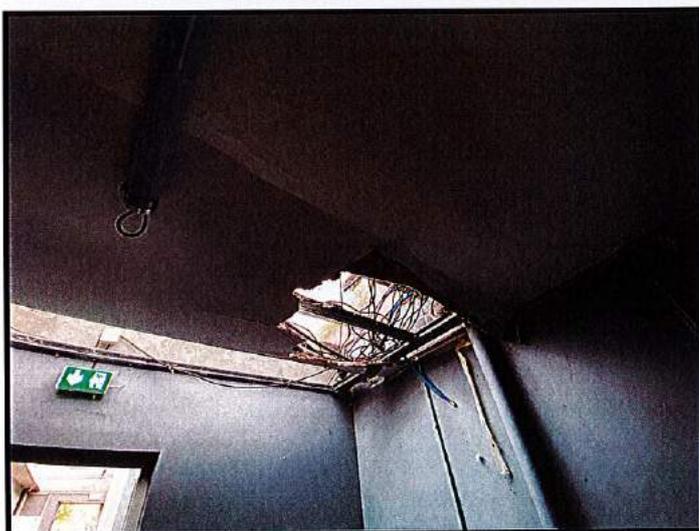
Partie à la suite

Plafond placoplâtre mais sinistré par un dégât des eaux laissant apparaître la couverture toiture.

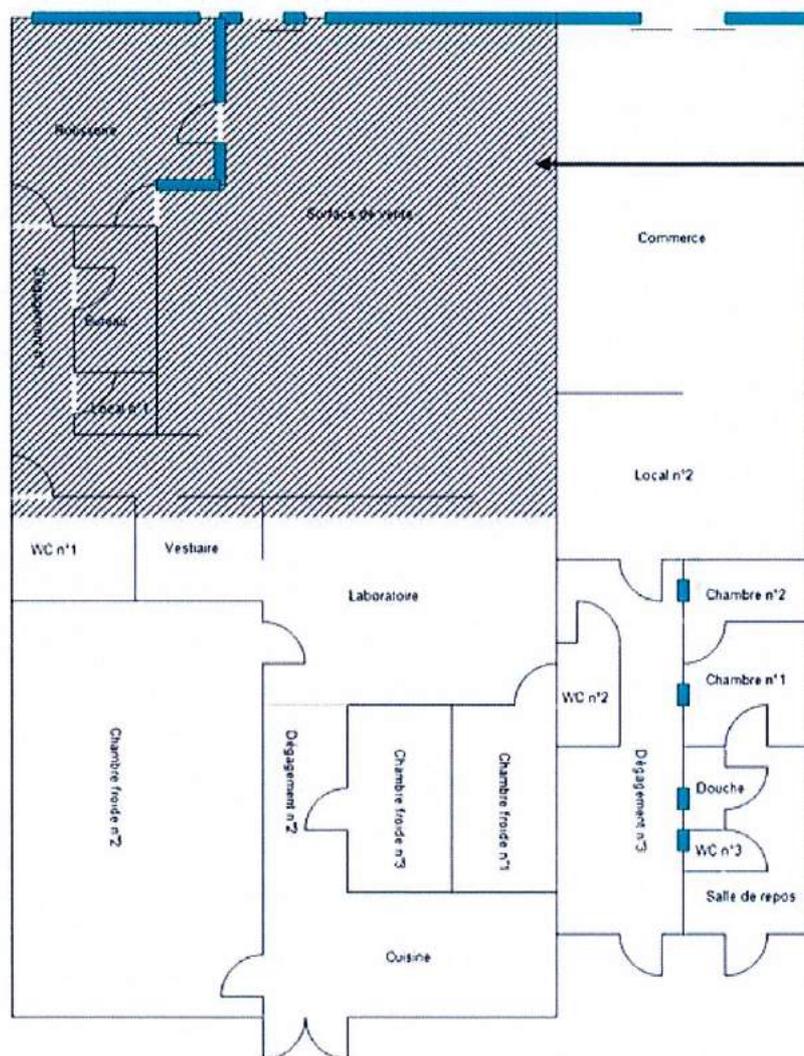
PLANCHE DE REPERAGE USUEL				Adresse de l'immeuble :	
N° dossier :	5724 5724 08.11.21			362 rue Florent Evrard	
N° planche :	1/1	Version :	0	Type :	Croquis
Origine du plan :	Cabinet de diagnostics			Bâtiment – Niveau :	Croquis N°1

Sous toiture
Fibre ciment (Plaques ondulées)
Présence d'amiante
