PROCÈS VERBAL DE CONSTAT ET DE DESCRIPTION

L'AN DEUX MILLE VINGT-ET-UN, LE DEUX DECEMBRE

Certifie m'être transporté ce jour à **ROUBAIX, (59100) 2 place Edouard ROUSSEL**, à l'effet de procéder à la description de l'immeuble qui s'y dresse et figurant au cadastre Section KV n°248,

Roubaix – 2 place Edouard Roussel

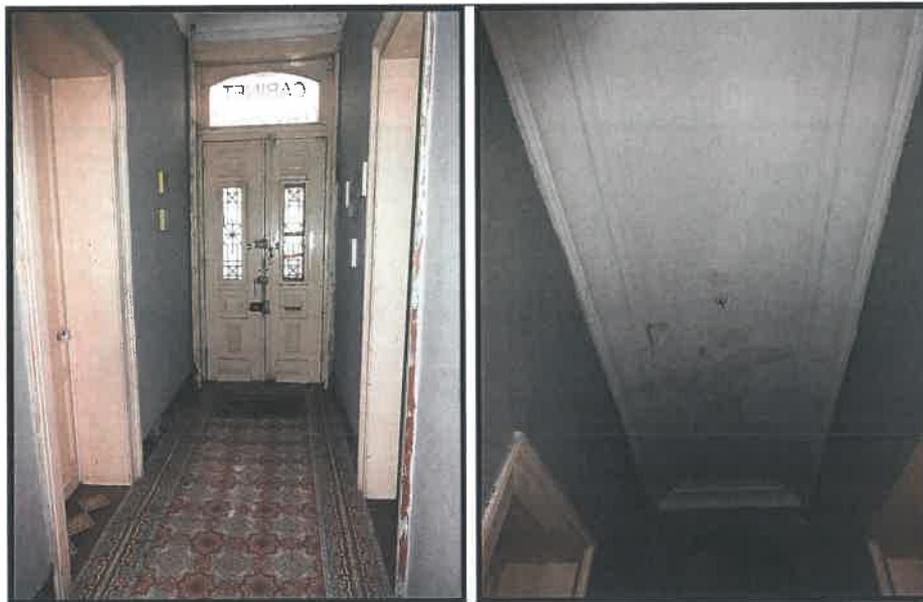
Couloir d'entrée

Accès par une double porte en bois avec parties vitrées en simple vitrage dont l'une est dégradée, un vitrage fixe en imposte.

- ↳ Sol carrelage d'époque avec plinthes carrelées.
- ↳ Murs et plafond peints avec moulures. Il existe des traces d'humidité au plafond.

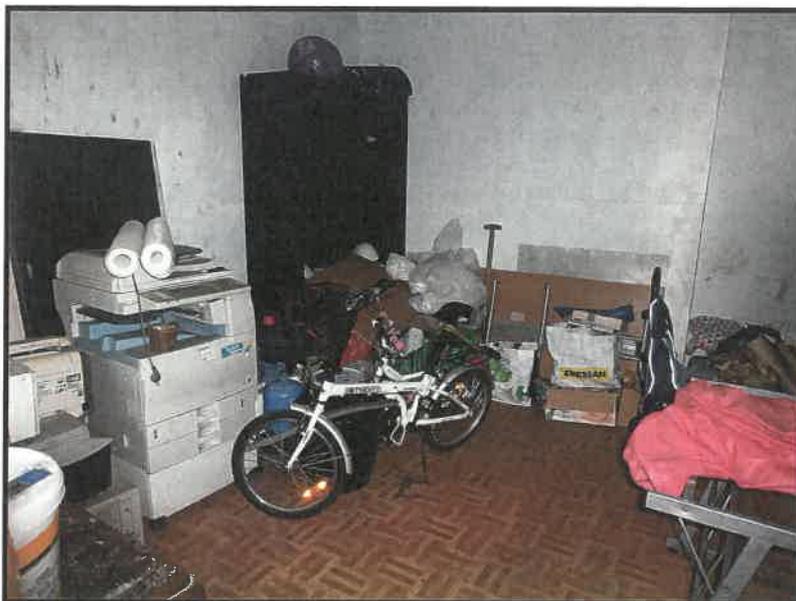
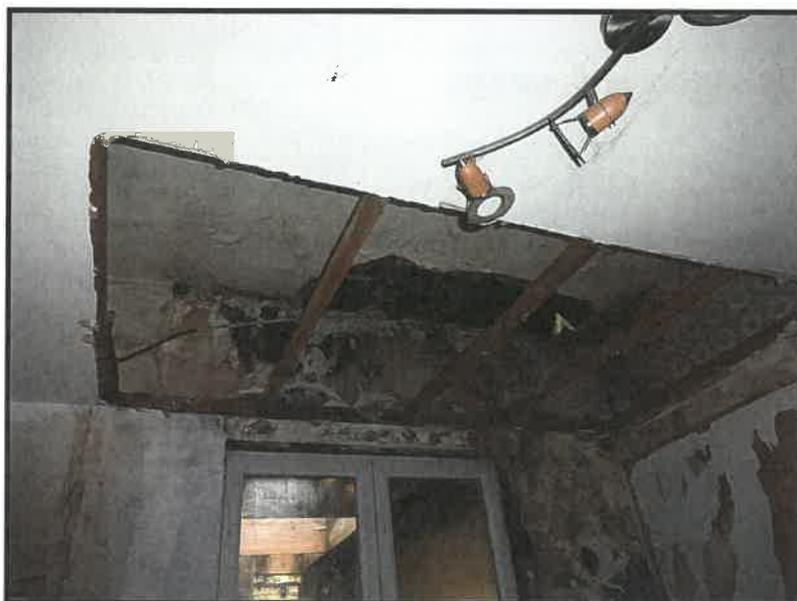
Pièce à usage de réserve

↳ Murs et plafond sans finition. A noter qu'une partie de ce plafond fait défaut.

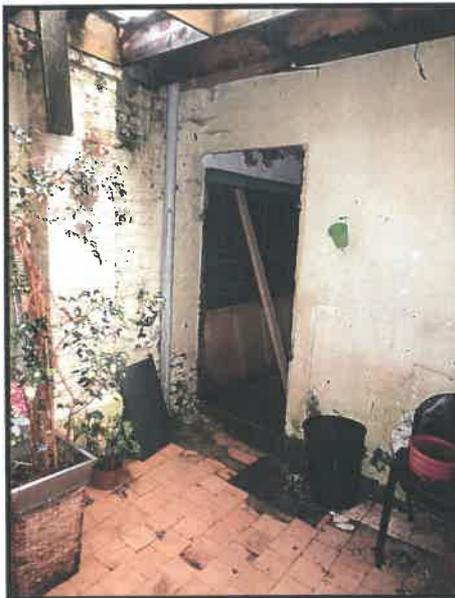
Cour

- ↳ Sol carrelage comportant de nombreux carreaux fendus.
- ↳ Toiture très partiellement réalisée.

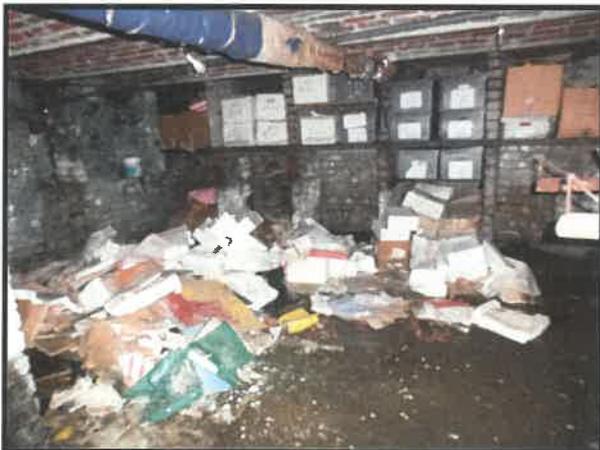
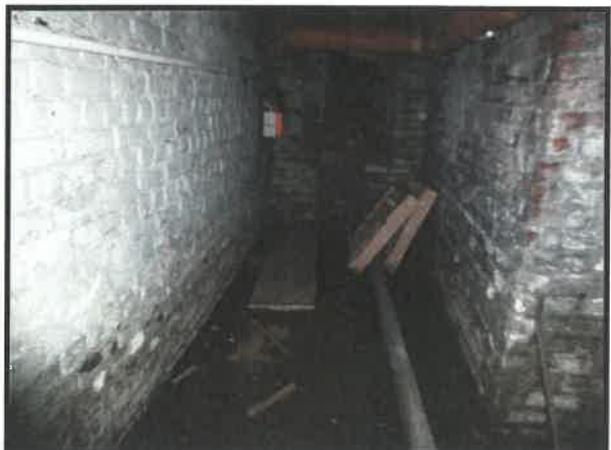
Cette cave est à l'état brut et sert de local d'archives.
Présence d'humidité au sol.

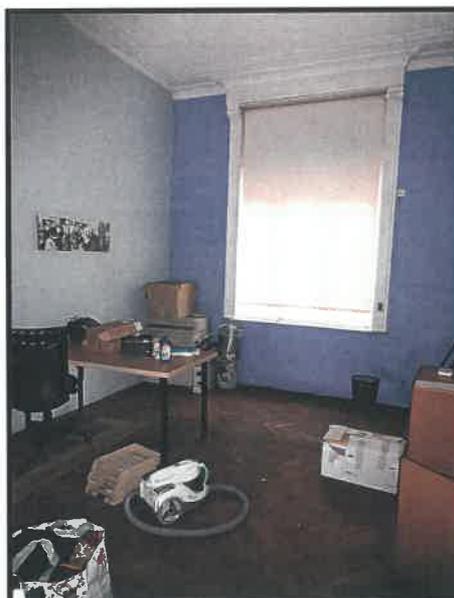
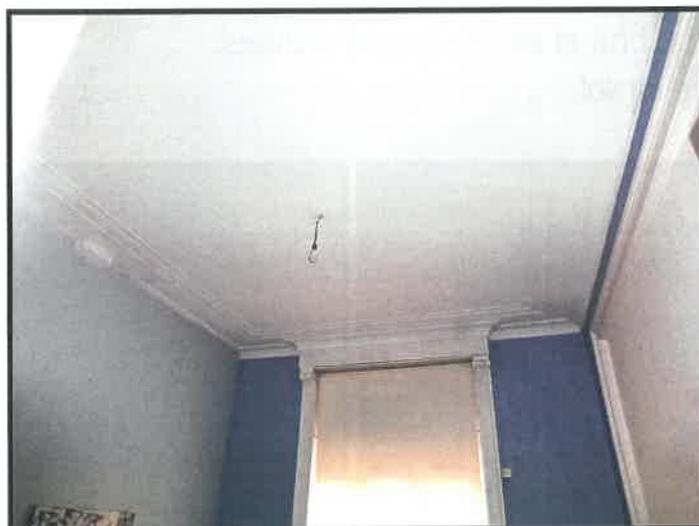
Bureau n°2

- ↳ Sol parquet chevrons lattes croisées.
- ↳ Murs et plafond peints avec moulures au plafond. Présence de quelques fissurations au niveau de ce plafond.

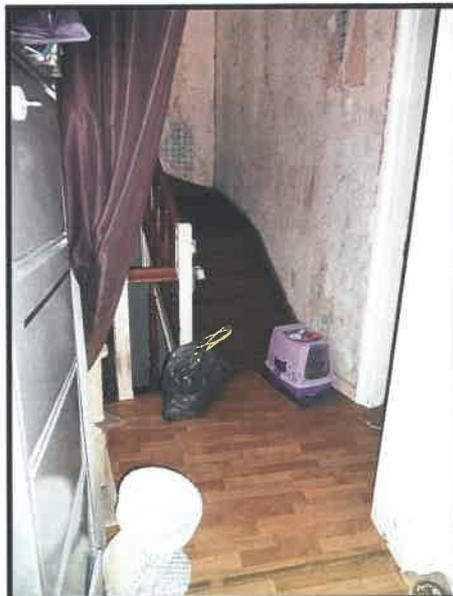
Palier

↳ Sol revêtement plastifié ancien.

↳ Murs et plafond peints. Ensemble défraîchi.

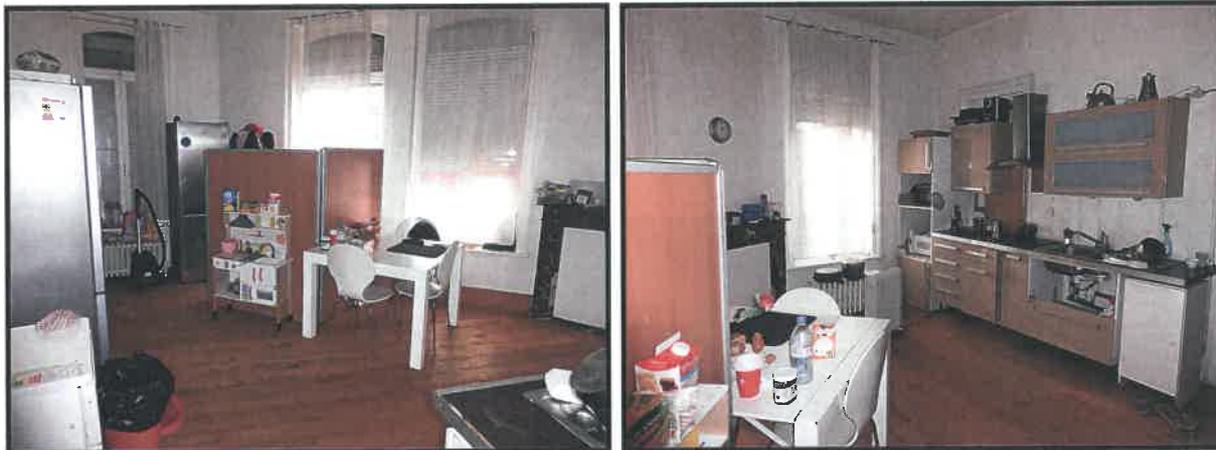
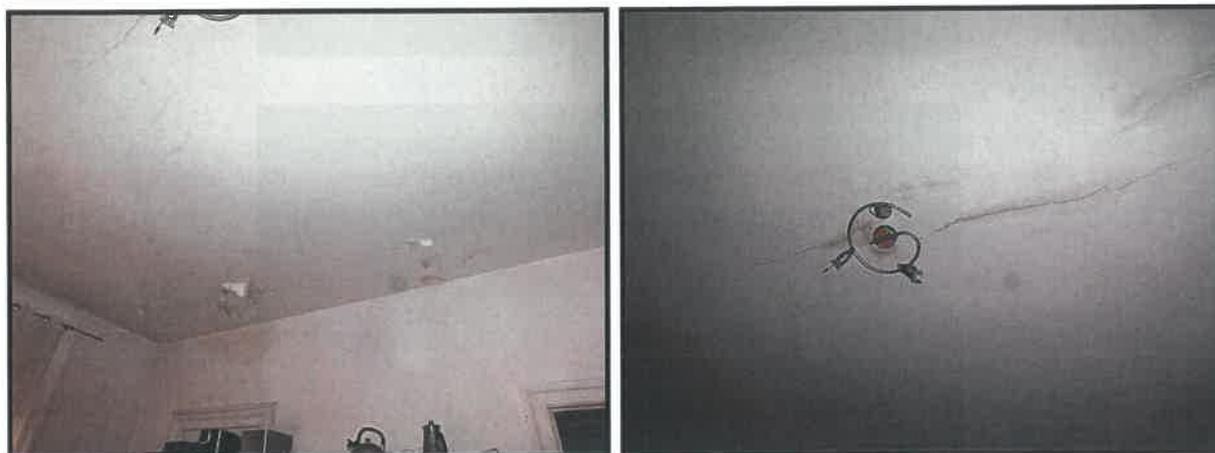
Pièce à vivre

- ↳ Sol parquet.
- ↳ Murs et plafond peints avec revêtement de plafond présentant des fissurations et des décollements.

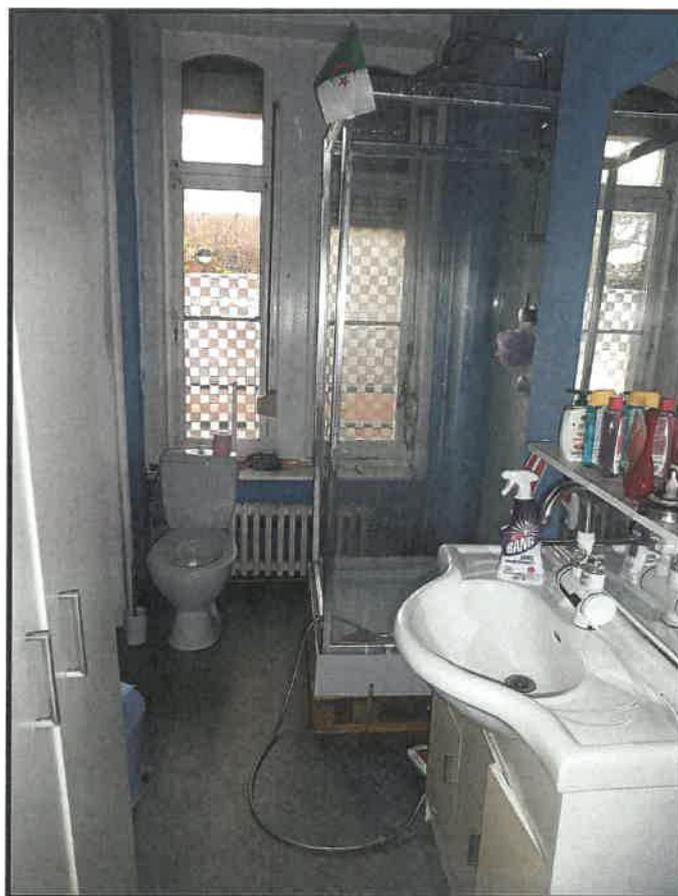
Salle de douche

A noter qu'une seconde porte donnait sur la pièce à vivre et que celle-ci est à ce jour, Condamnée.

- ↳ Sol revêtement plastifié détendu.
- ↳ Murs et plafond peints. Ensemble défraîchi.

Présence de deux fenêtres avec châssis bois et simple vitrage, deux vitrages fixes, le tout équipé de persiennes manuelles dont ,l'une est non fonctionnelle.

- Un wc avec chasse d'eau dorsale.
- Une cabine de douche dont l'ouvrant est manquant.
- Un lavabo monté sur meuble.

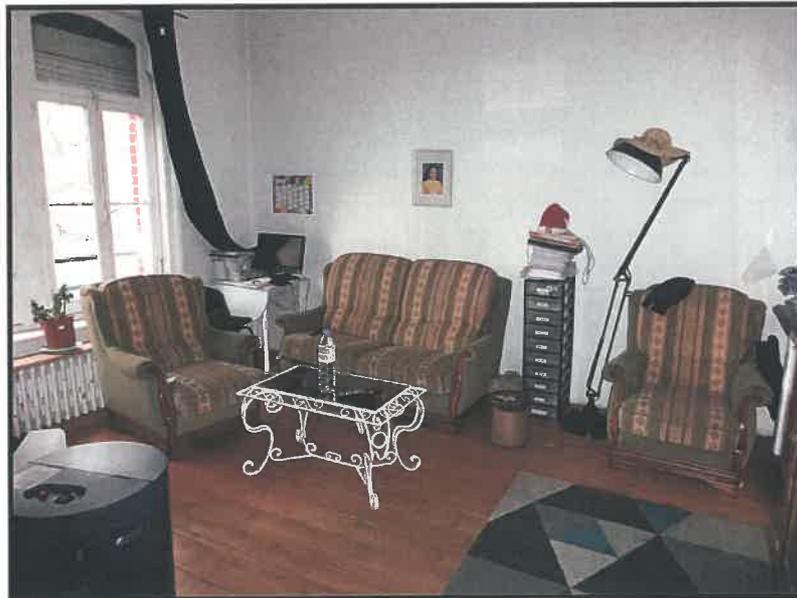
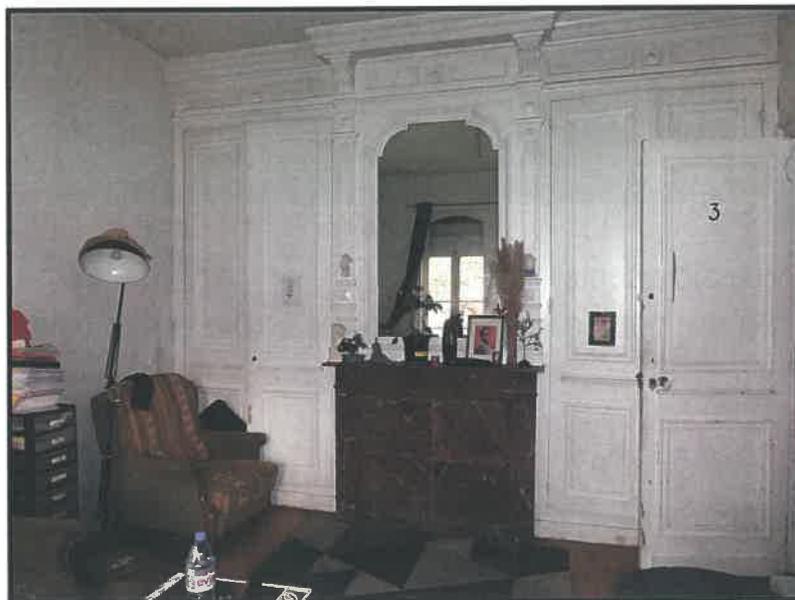
Salon n°2

- ↳ Sol plancher.
- ↳ Murs et plafond peints. Ensemble défraîchi.

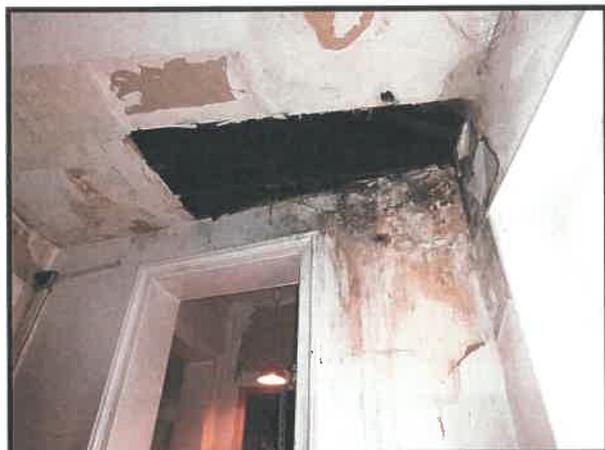
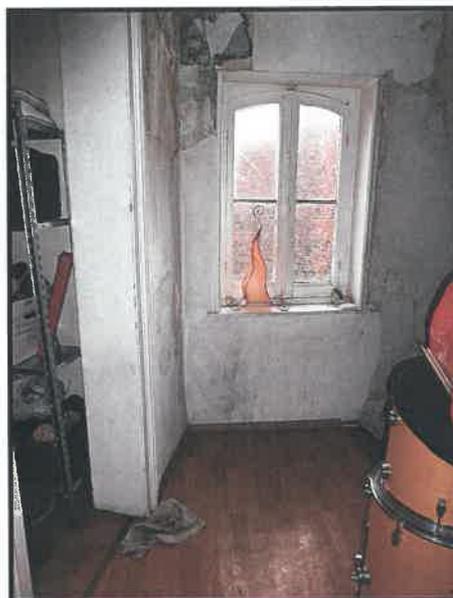
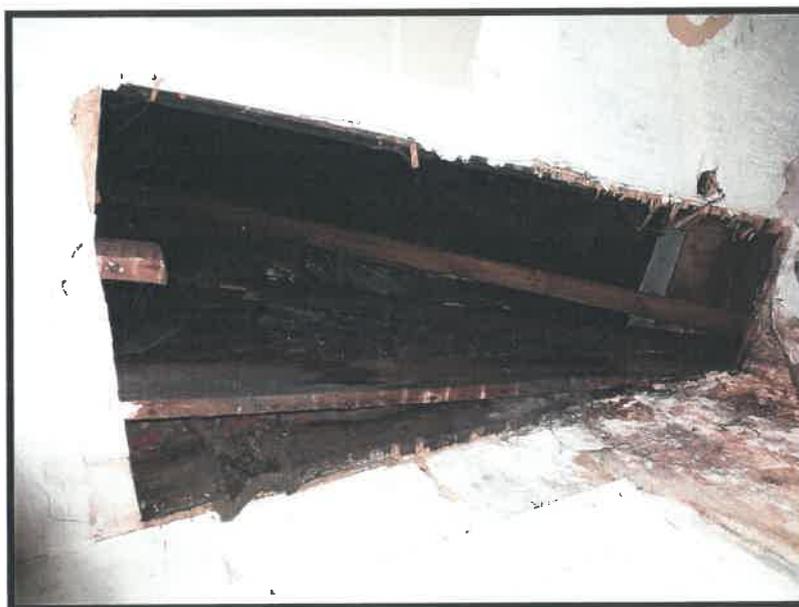
Palier

- ↳ Sol revêtement plastifié ancien.
- ↳ Murs et plafond à l'état brut. Une partie du plafond a fait l'objet d'un retrait, laissant apparaître la toiture. Je relève de l'humidité laissant à craindre des problèmes d'étanchéité de toiture.

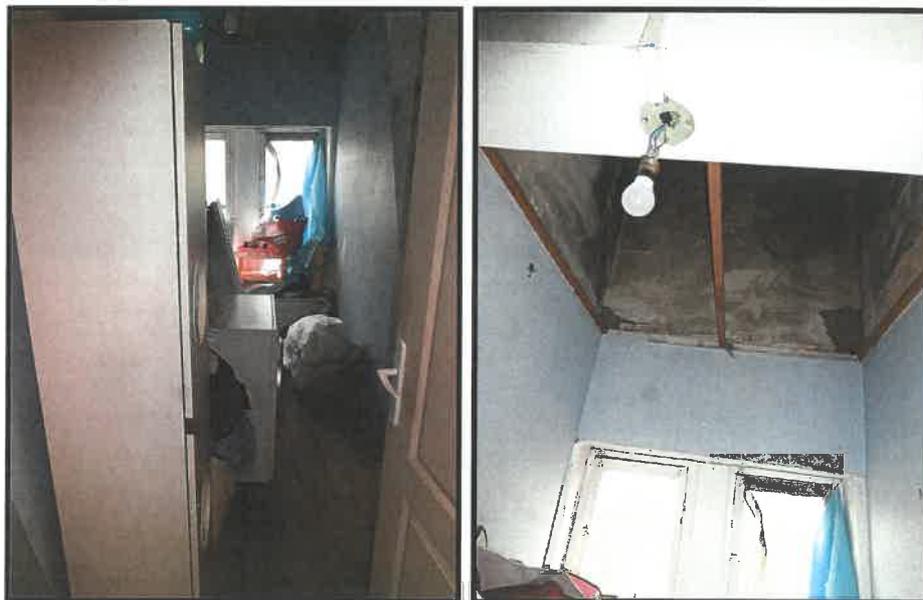
Espace buanderie

- ↳ Murs et plafond peints. Une partie du plafond a fait l'objet d'un retrait.

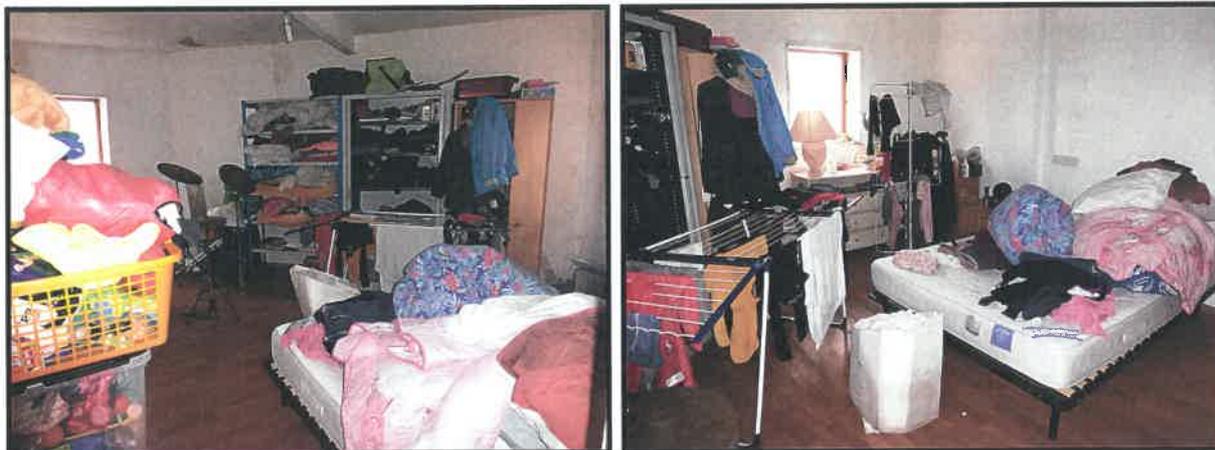
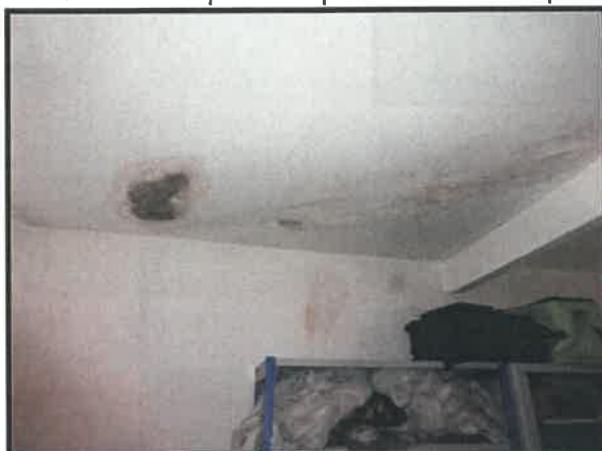
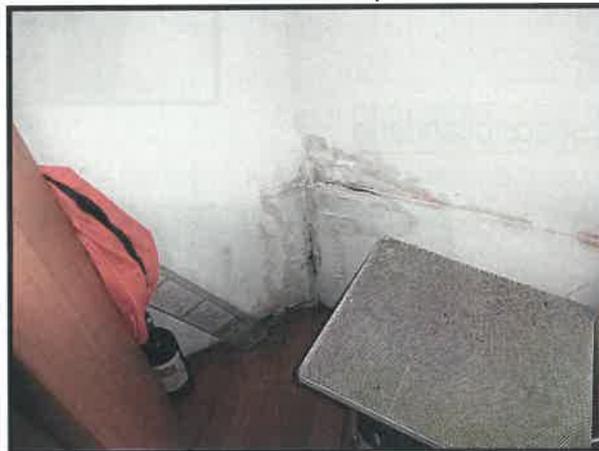
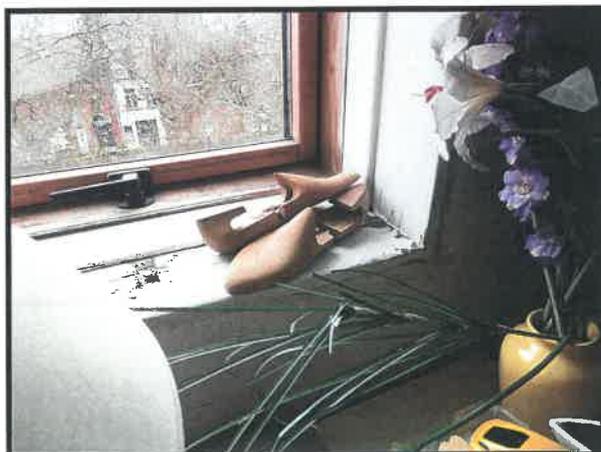
Chambre 1

↳ Murs et plafond peints avec d'importantes traces d'humidité en plafond et murs.

Cette pièce est éclairée par deux fenêtres de toit de type velux avec double vitrage.
Absence de tout point de chauffage à ce niveau.
