PROCÈS VERBAL DE CONSTAT ET DE DESCRIPTION

Certifie m'être transporté ce jour à **MARCQ-EN-BARŒUL 69 rue de la Prévoyance**, à l'effet de procéder à la description de l'immeuble qui se dresse sur la parcelle cadastrée Section BT Numéro 598

Marcq-en-Barœul 69 rue de la Prévoyance

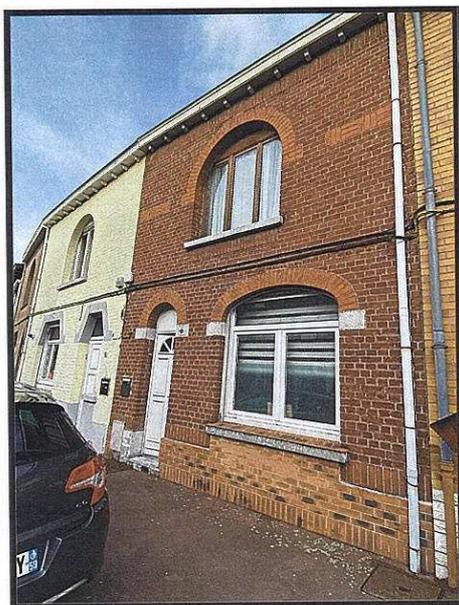
Extérieur sur rue

Il s'agit d'un immeuble sur rue mitoyen des deux côtés, situé dans une rue à sens unique, élevé sur briques sur trois niveaux : rez-de-chaussée, premier et deuxième. Au niveau de la façade briques, il existe quelques traces d'usure.

Les menuiseries en rez-de-chaussée sont en pvc, au premier étage, en bois en mauvais état.

La toiture est sur tuiles d'argile avec conduit de cheminée sur arrière. Les tuiles sont anciennes.

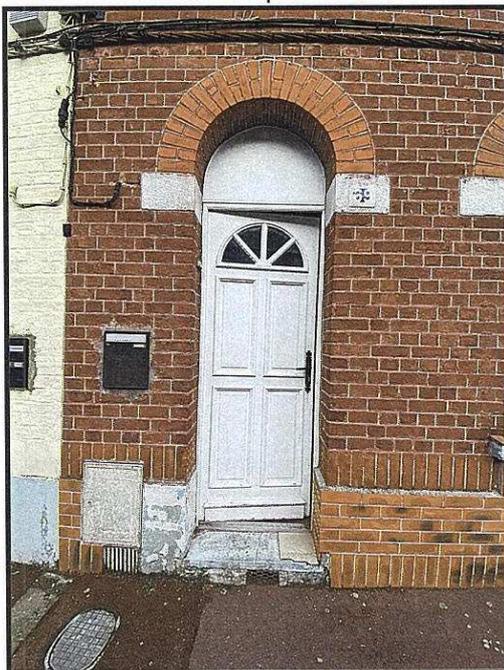
Le seuil est carrelé avec deux carreaux manquants.

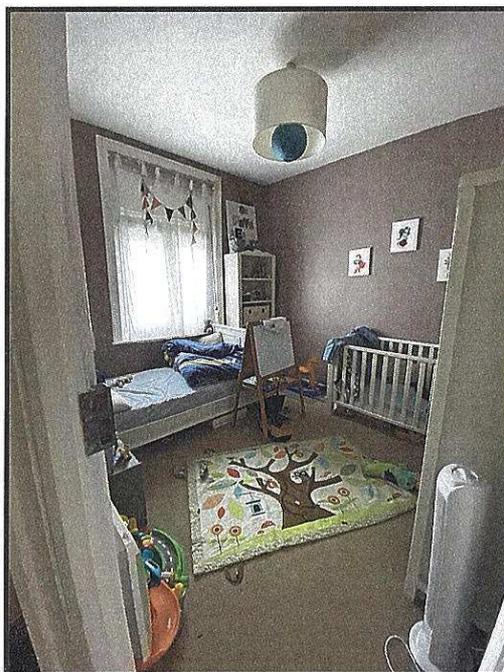
Il existe des traces d'infiltrations et de moisissures sur le mur pignon, à hauteur des chéneaux.

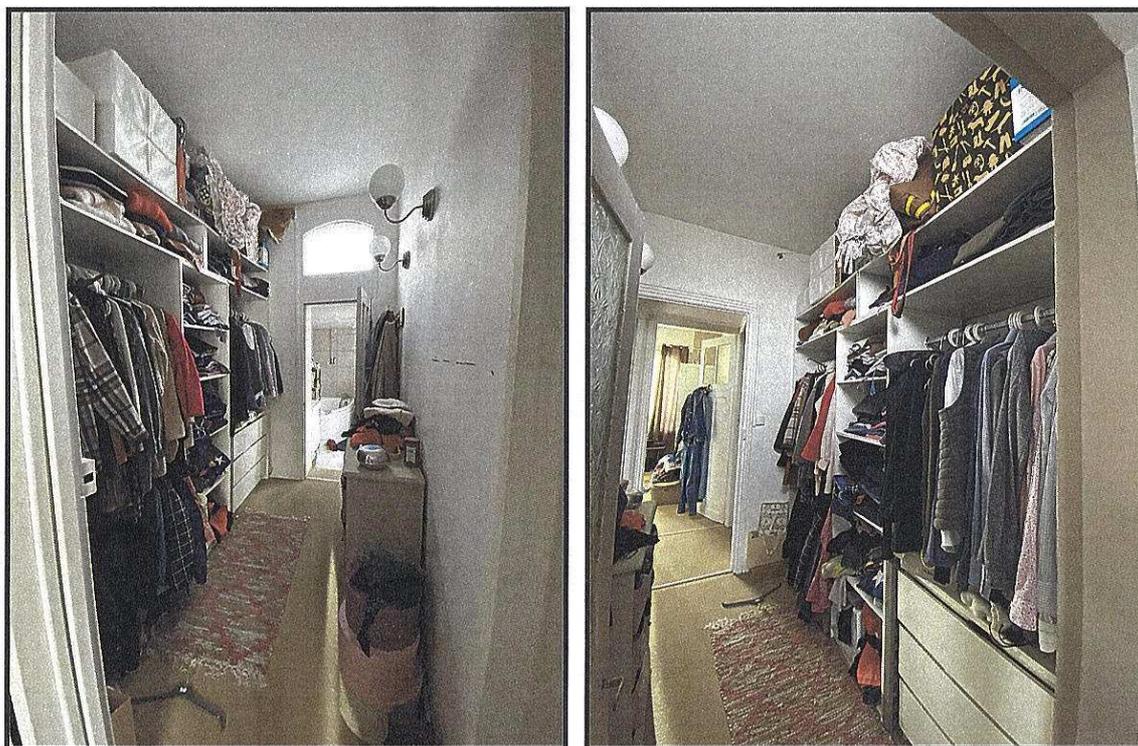
Dressing

Présence d'un dégât des eaux avec papier peint qui se décolle, laissant apparaître le torchis à hauteur des chéneaux.

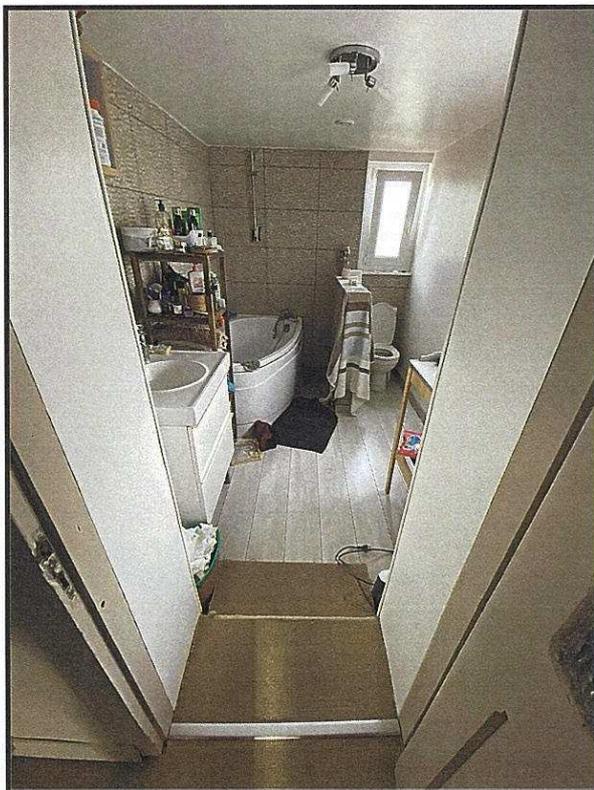
Salle d'eau

- ↪ Sol parquet stratifié, plinthes en stratifié.
- ↪ Murs avec papier peint imitation carrelage au droit des éléments sanitaires. **Coté wc, il existe au niveau du mur, des traces de moisissures, en partie basse du mur.**

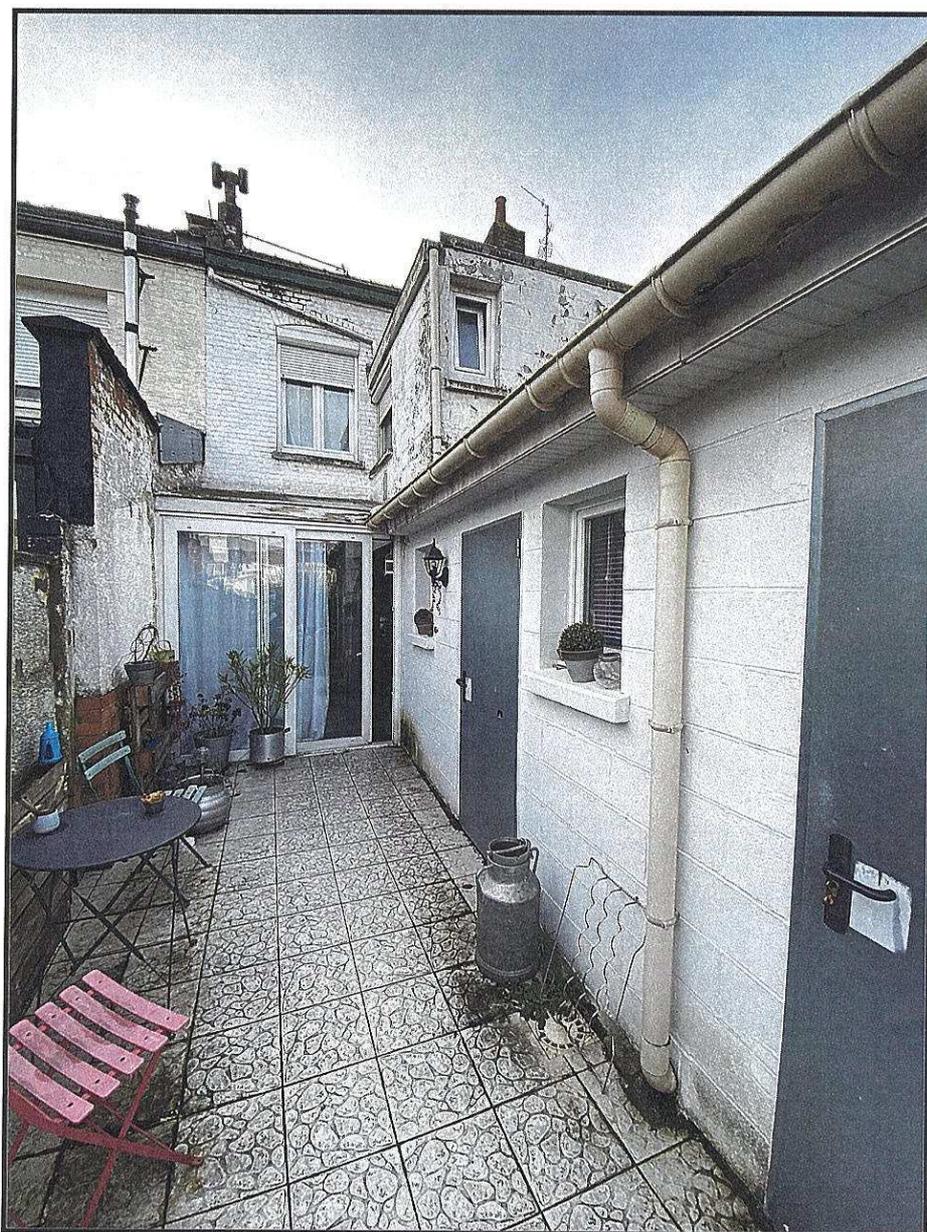
Les peintures du pignon sont en mauvais état et s'écaillent.

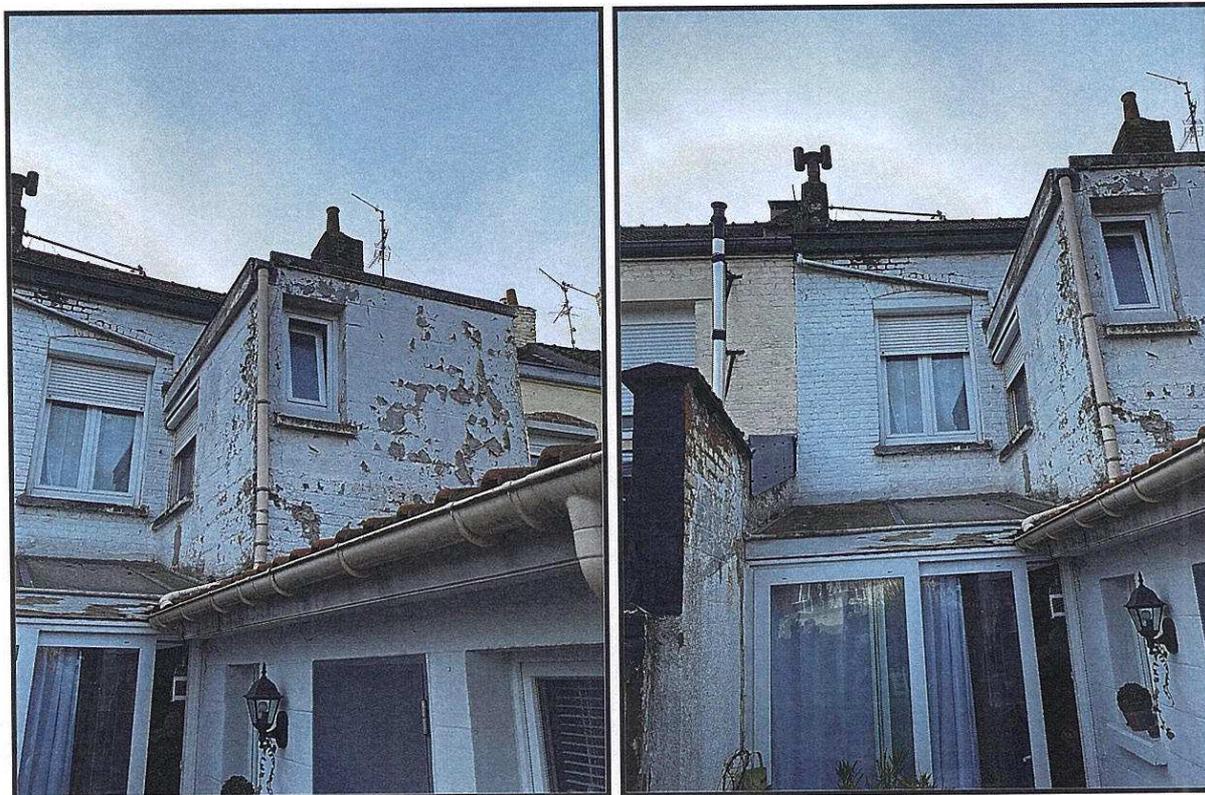
Au niveau de la façade briques de l'immeuble d'origine, on notera la présence d'infiltrations au niveau du chéneau
