PROCES VERBAL DE CONSTAT

PROCÈS-VERBAL DE DESCRIPTION

Sur la commune de **VILLENEUVE D'ASCQ (59650)**, Département du Nord, un ensemble immobilier sis **249 et 208 rue des fusillés**, consistant en :

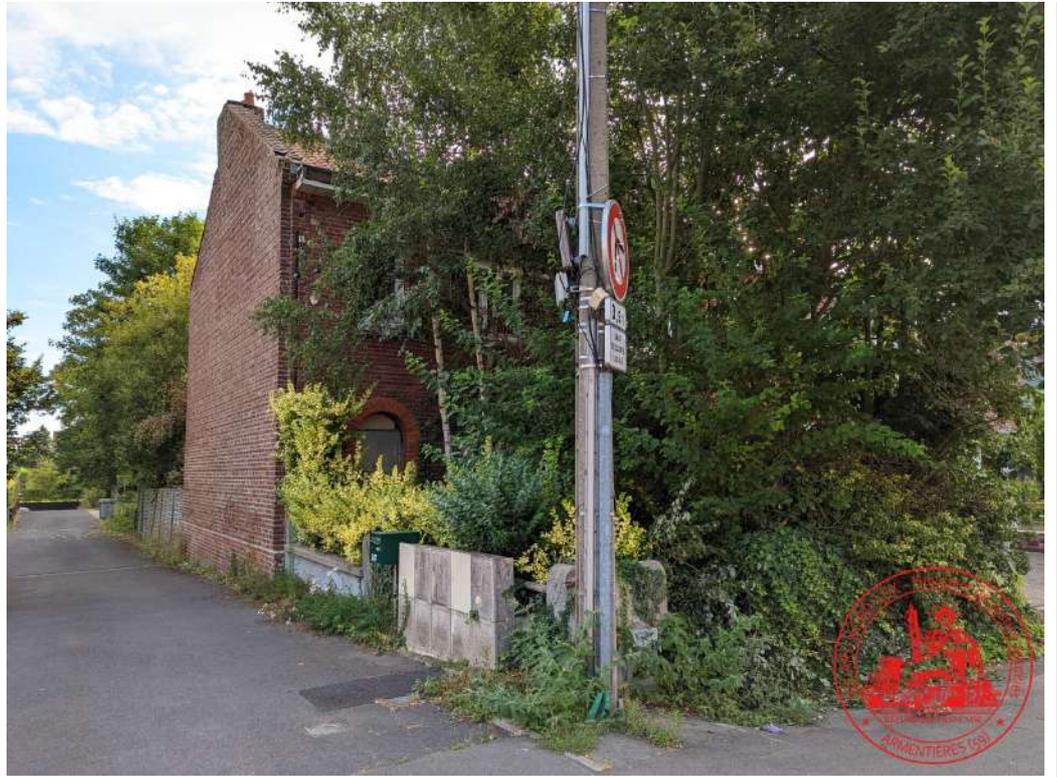
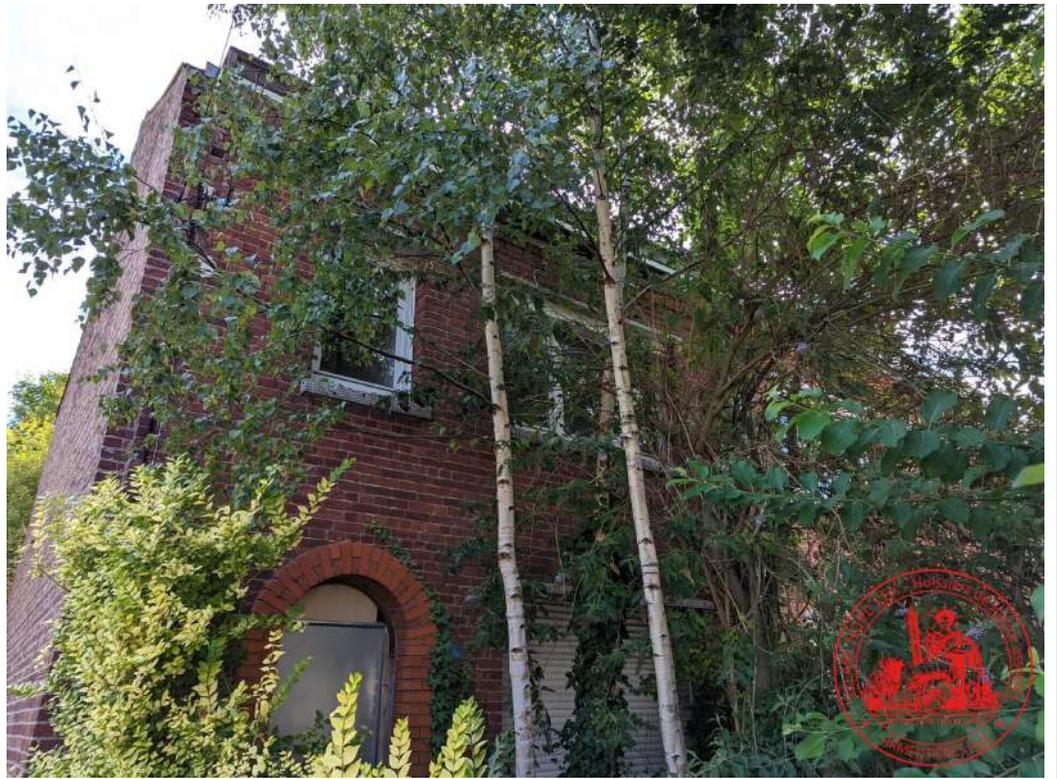
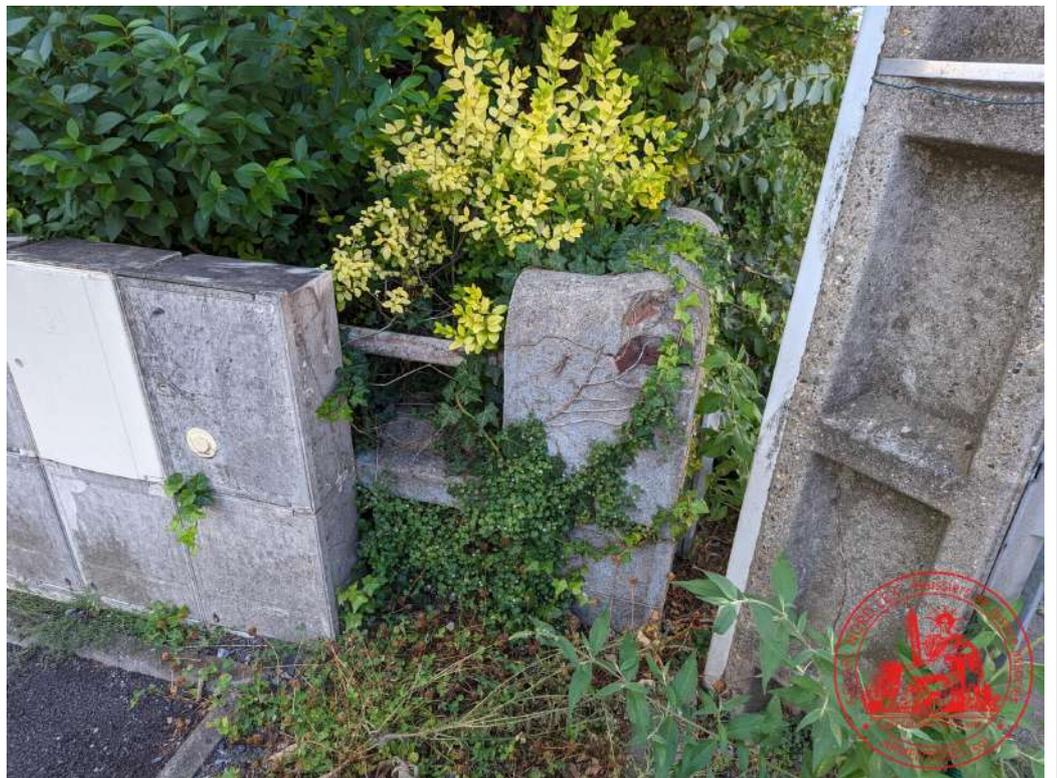
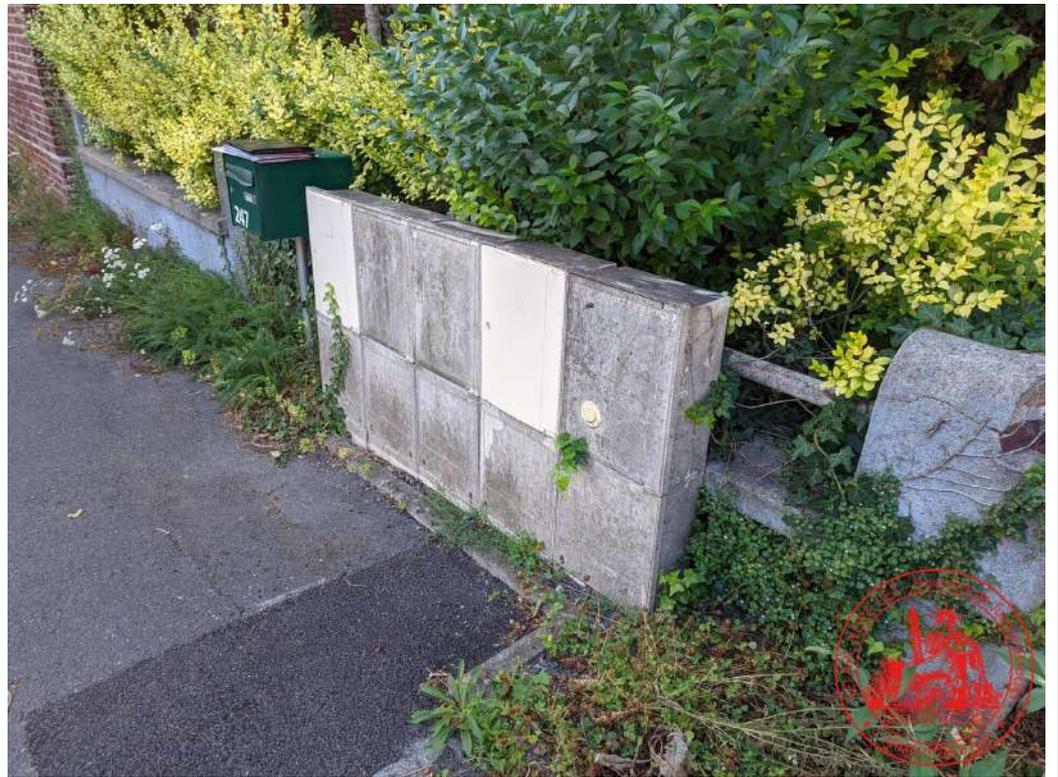
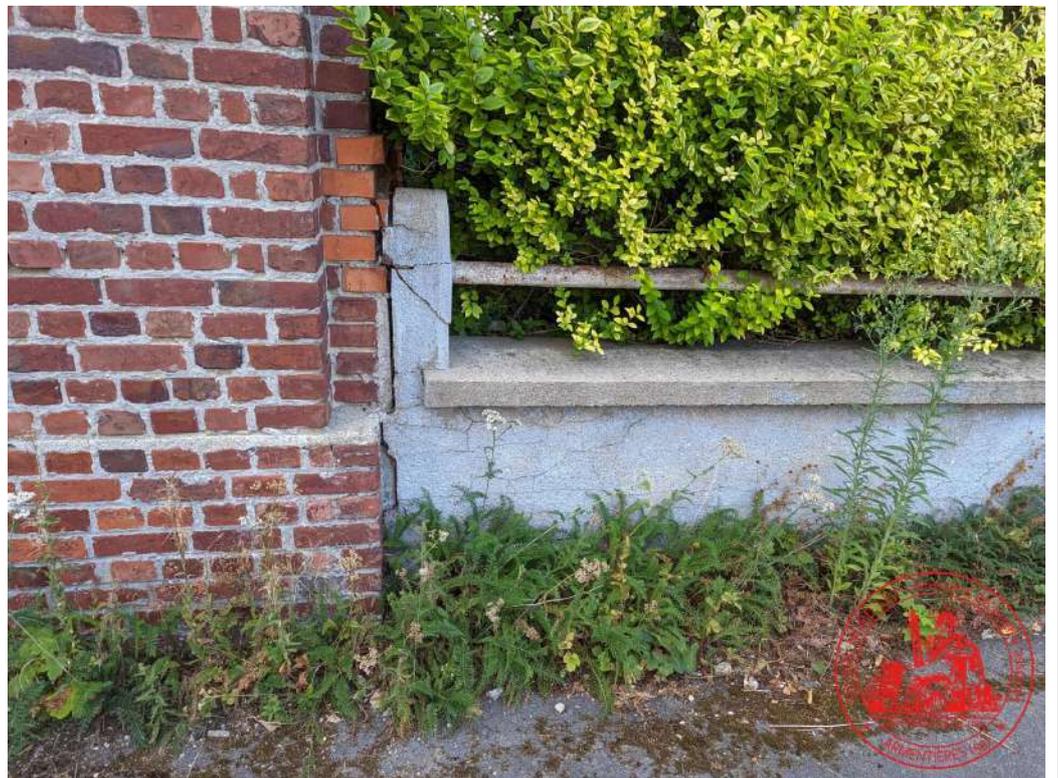
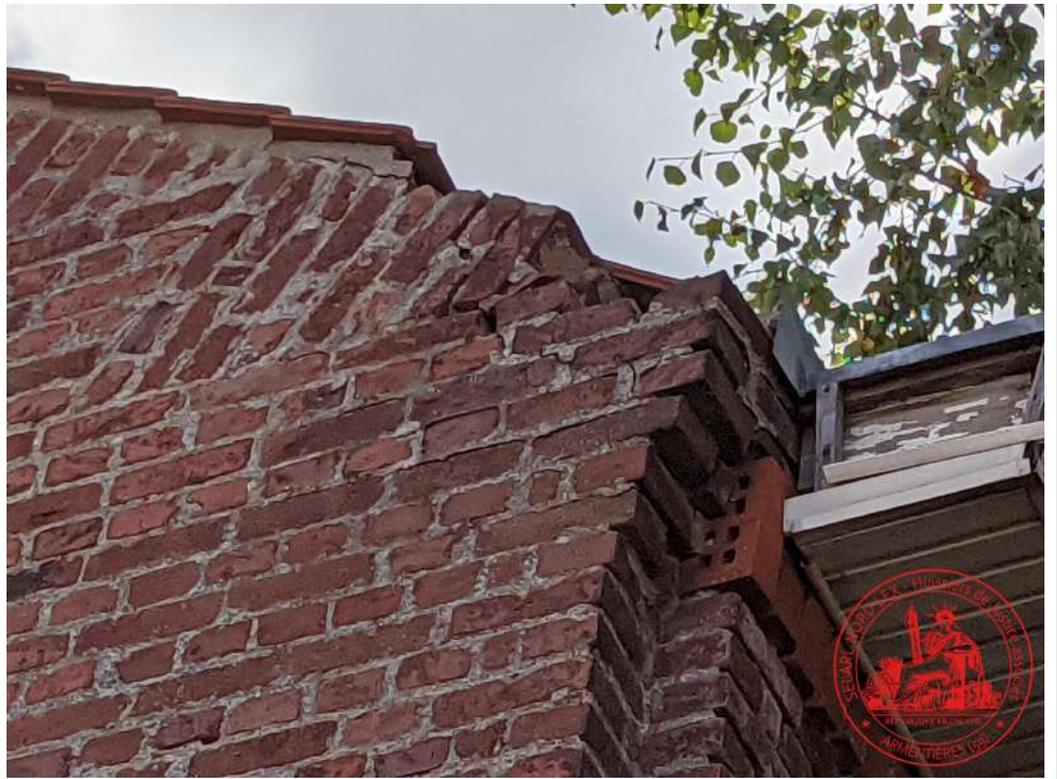
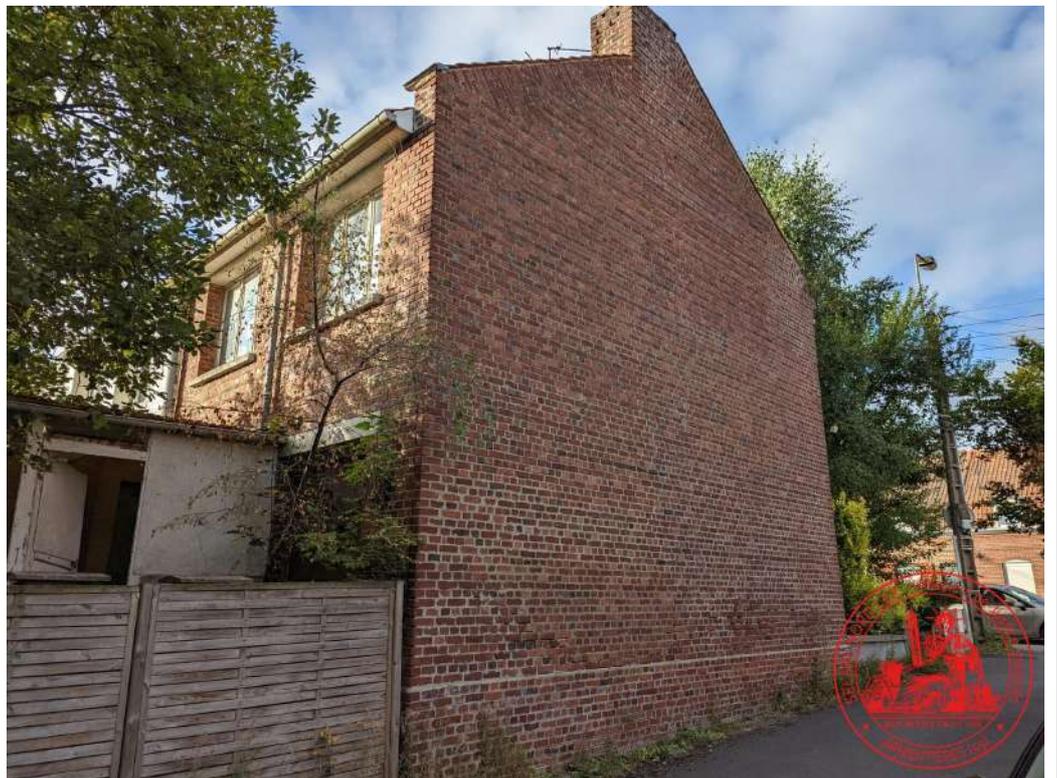
Il s'agit d'une maison en briques, fissurée au niveau de son pignon, mitoyenne d'un côté comprenant un étage, des dépendances ainsi qu'un jardin. Elle est en retrait de la voie publique et comporte un petit espace vert fortement arboré en façade avant.

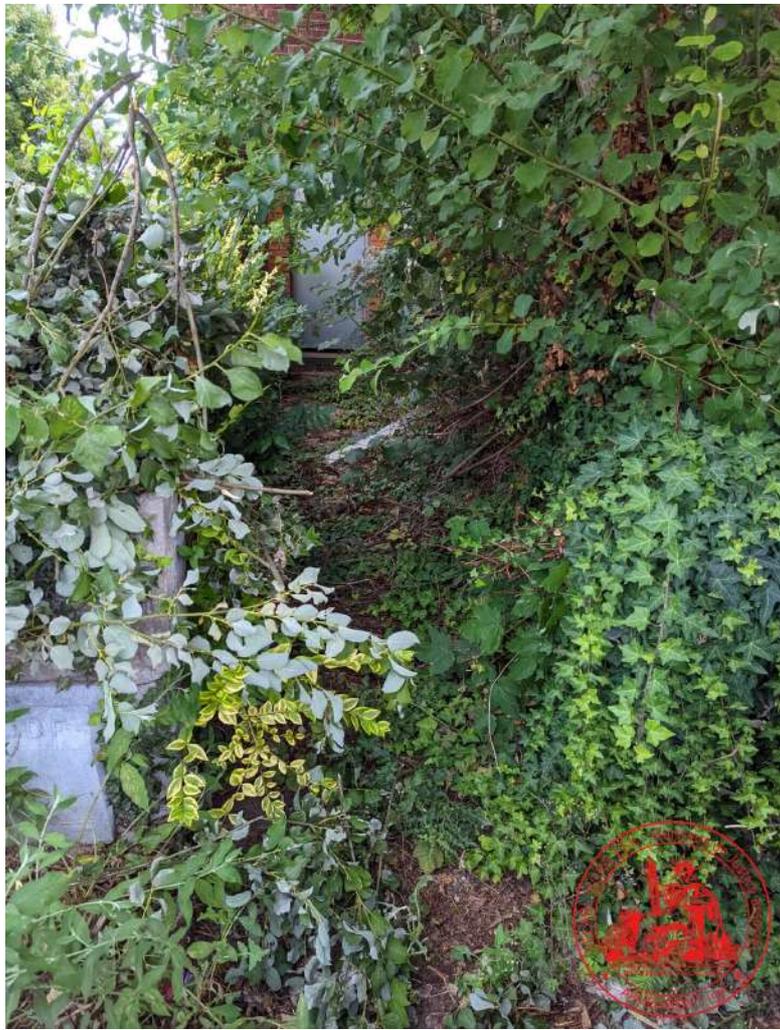
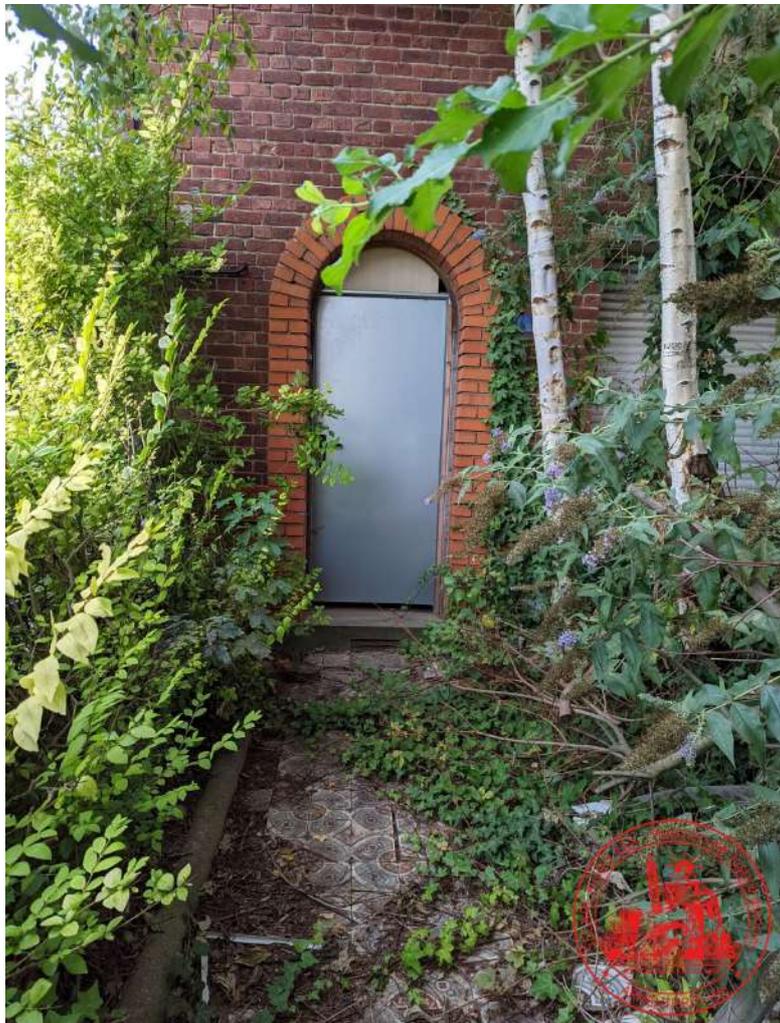
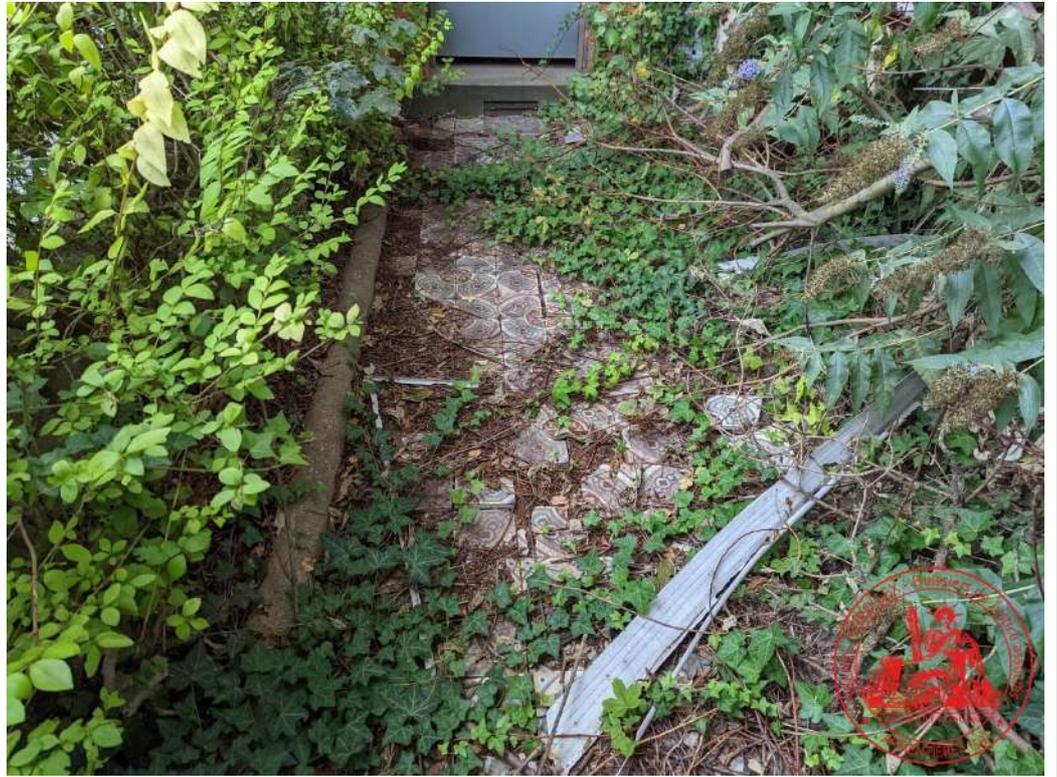
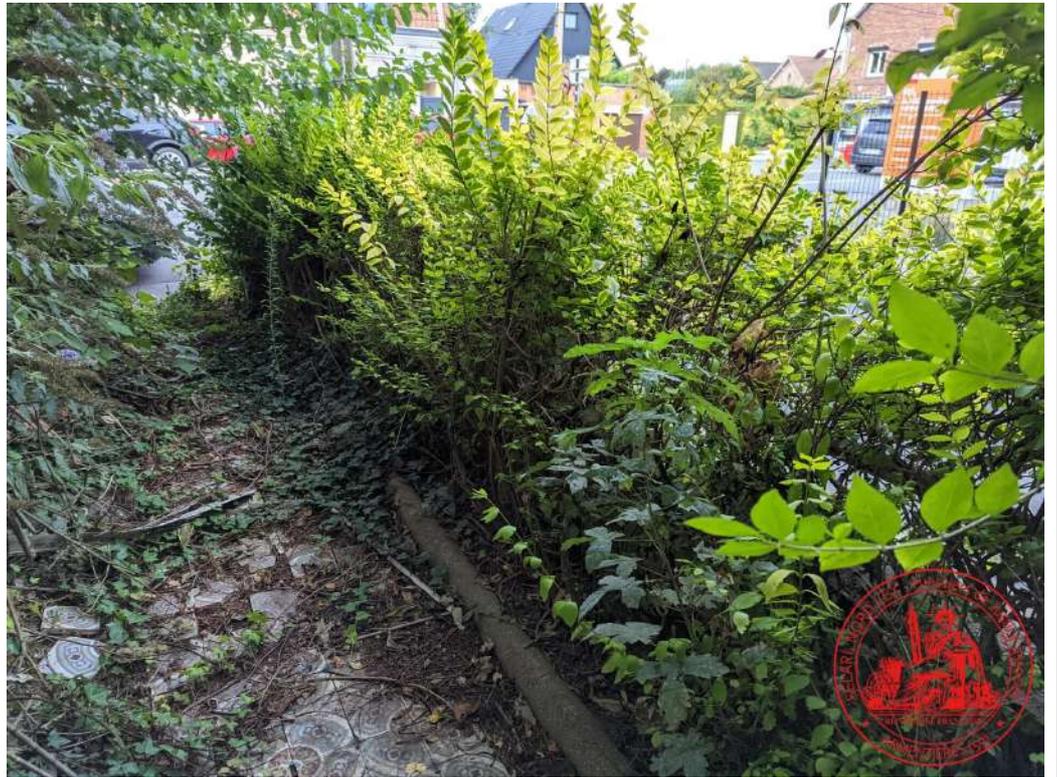
ESPACE VERT AVANT

On accède à l'entrée de la maison par une petite allée qui est composée de carreaux de carrelage présentant de nombreuses cassures et fissures, et envahie par la végétation.

Cet espace en friche et non entretenu, est cloisonné par un muret en béton recouvert par la végétation et qui comporte des fissures et des cassures. Il n'existe pas de portillon ou de barrière côté rue, fermant les lieux.

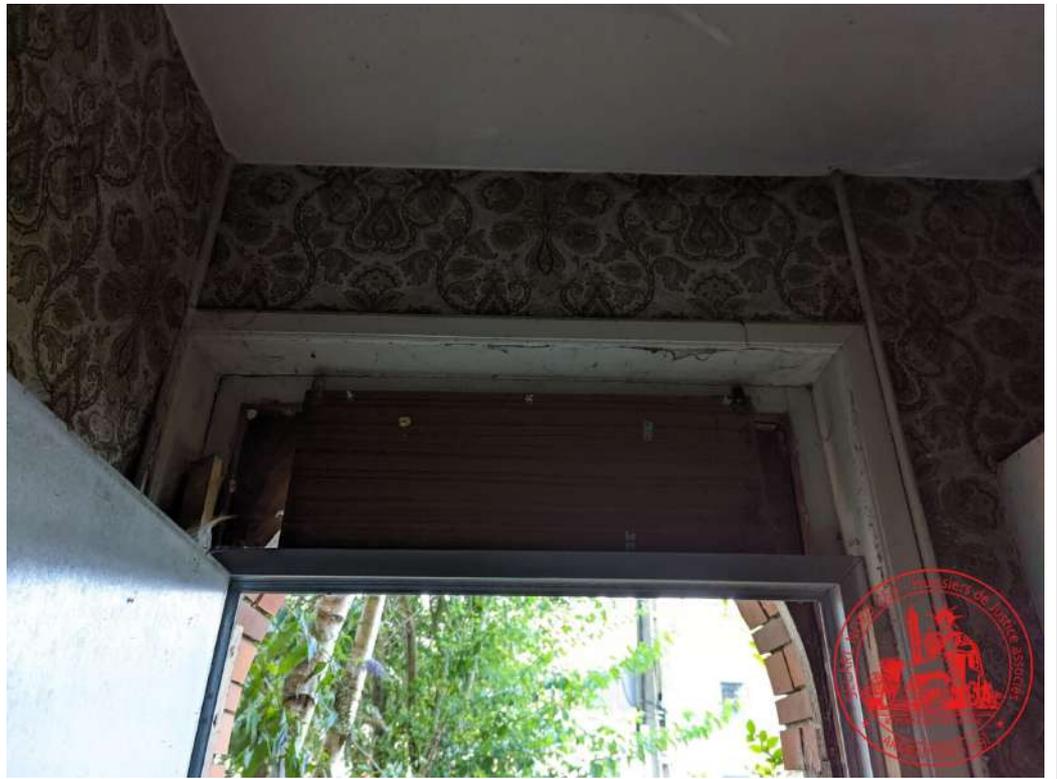
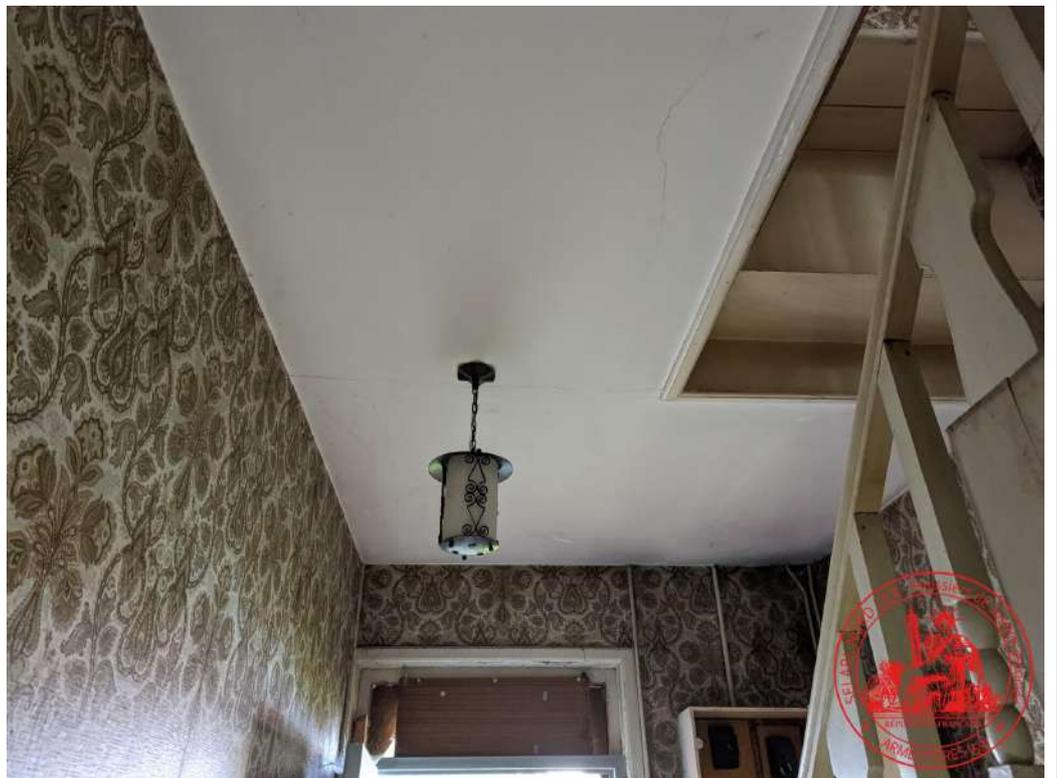
ENTRÉE

Porte d'entrée : un battant, métallique, équipée d'une serrure fermeture un point. En imposte, présence d'un châssis vitré fixe, vitrage cassé, sécurisé et recouvert d'une planche en bois.

Sol : carrelage ancien, motif bicolore, comportant des traces d'usure, éclats et salissures.

Plafond : peint, peinture ancienne, défraîchie, comportant des traces de reprises de peinture ainsi que des fissures.

Murs : recouverts d'un papier de tenture, ancien, défraîchi, noirci, taché, comportant plusieurs percements et des déchirures.

Chauffage : un radiateur de chauffage central, ancien, noirci, comportant des traces de rouille, équipé d'un curseur de réglage qui est affaissé et partiellement décroché.

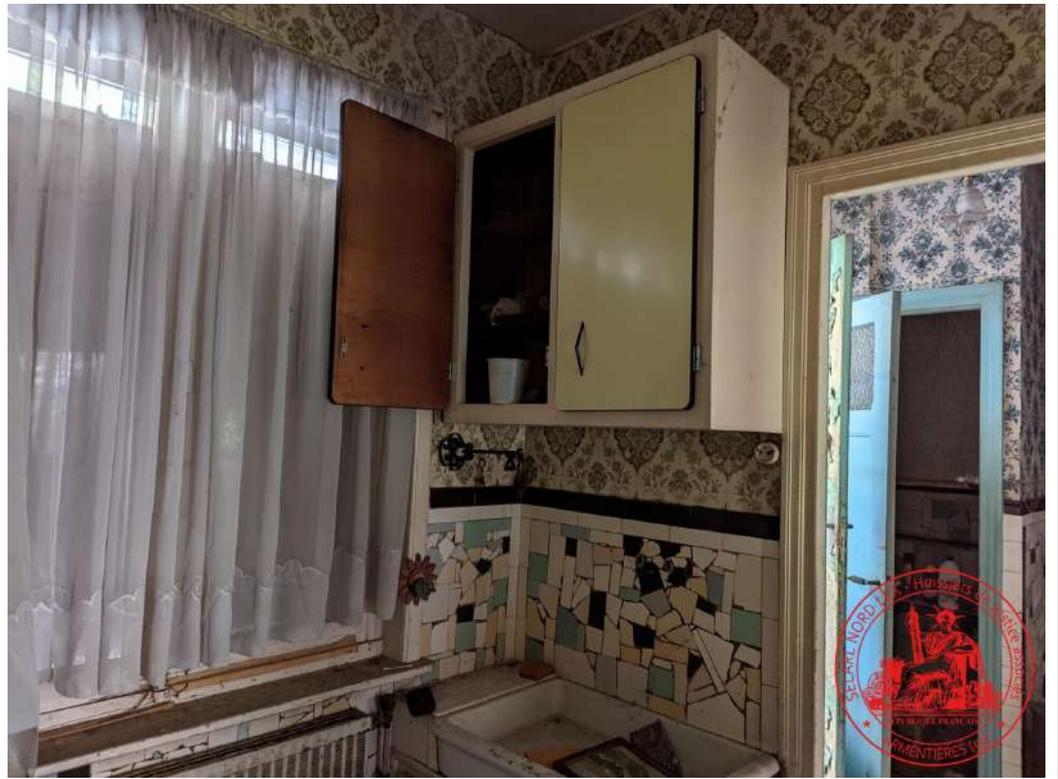
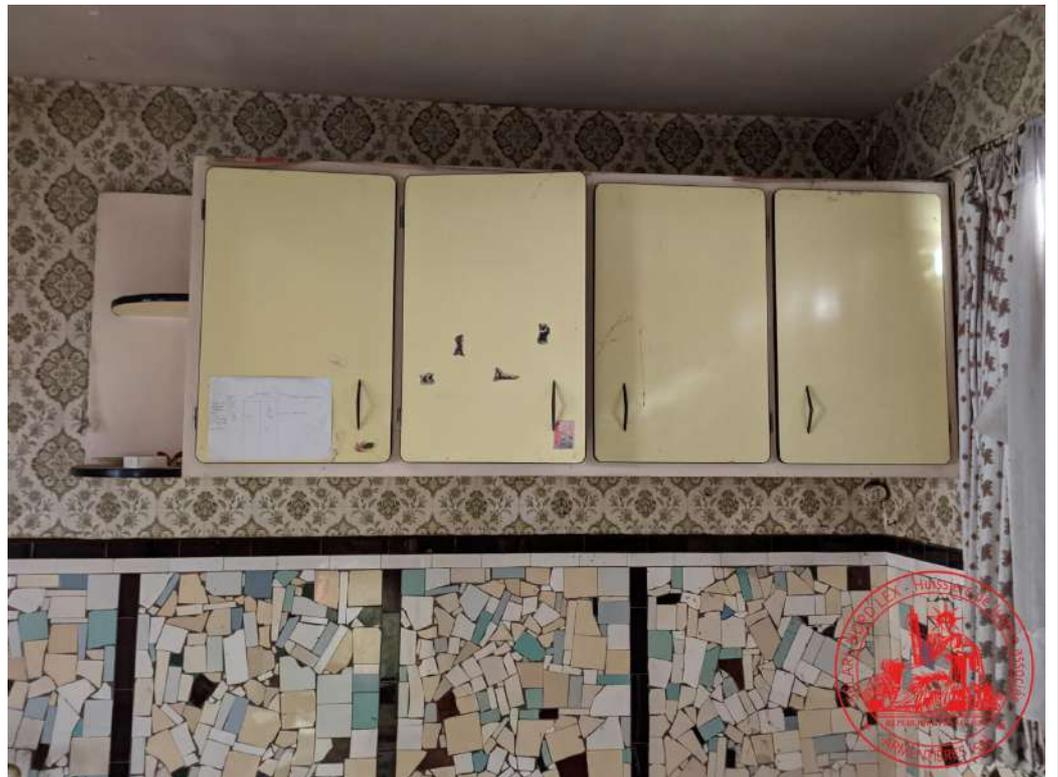
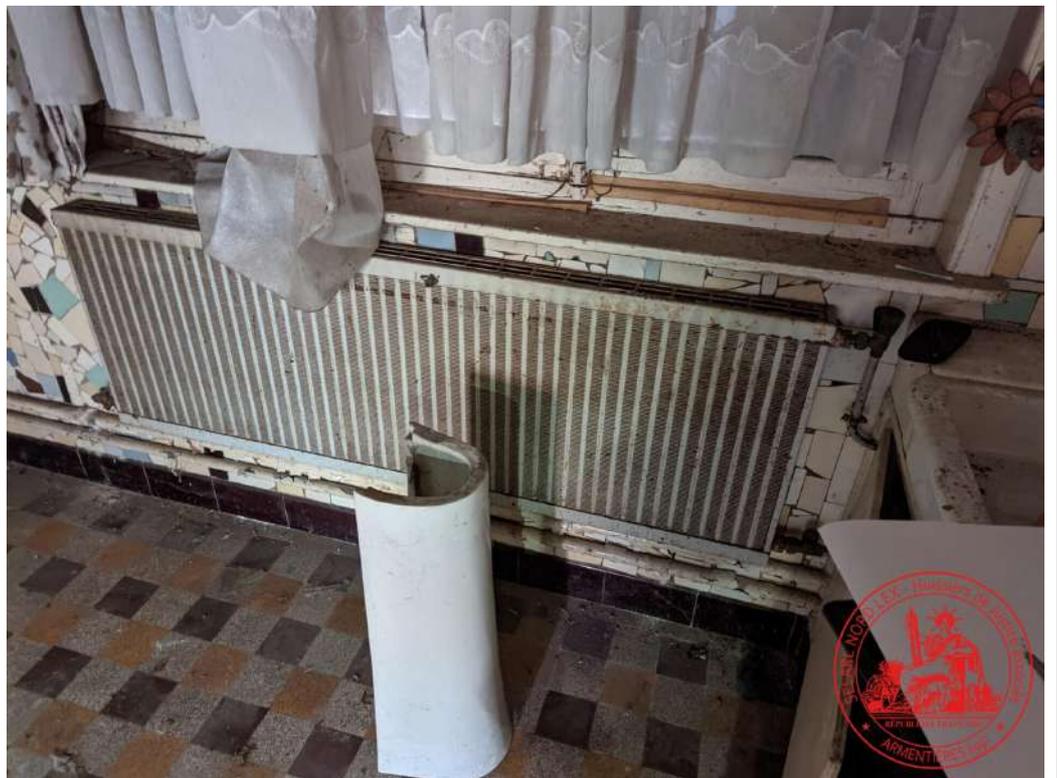
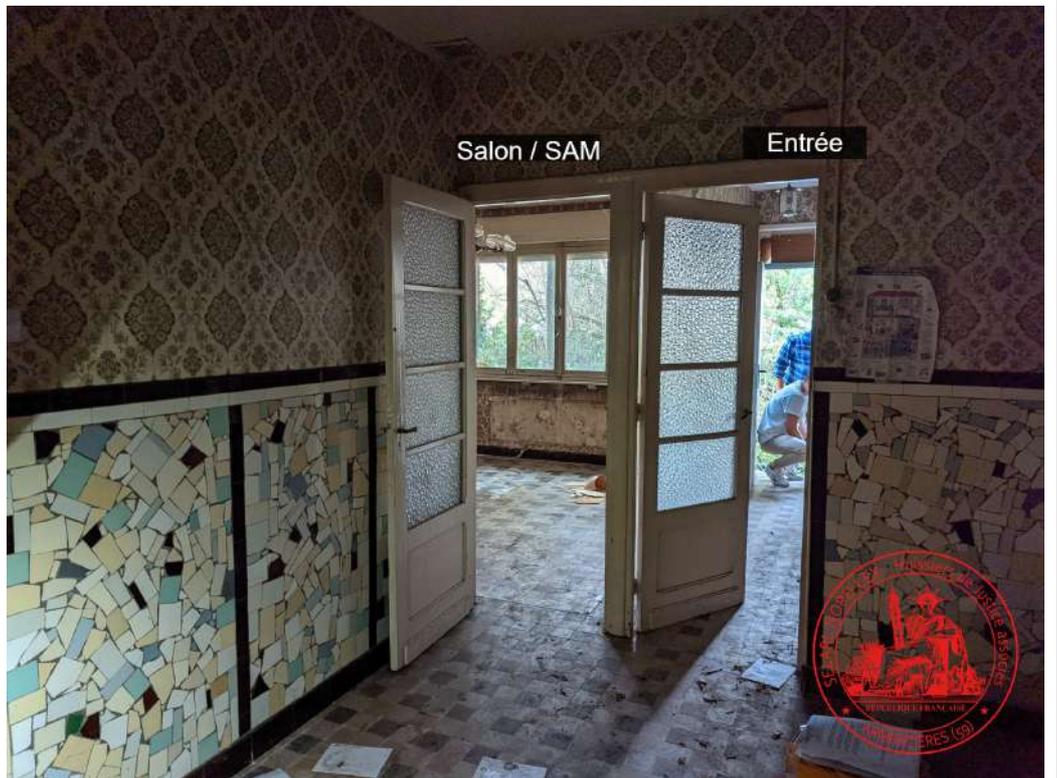
CUISINE

Fenêtres sur jardin : une fenêtre deux battants et une fenêtre un battant. Les vitrages sont sales et l'un d'eux est cassé et éventré. La fenêtre est condamnée et sécurisée par des planches en bois. Les menuiseries sont bois et sont fortement abimées. En imposte, deux tringles à rideaux.

Sol : carrelage, encrassé, ancien, motif tricolore, comportant des éclats, fissures et traces d'usure.

Plafond : peint, peinture ancienne, défraîchie, comportant des traces de reprises de peinture et des fissures.

Murs : pour partie, carrelage multicolore posé de façon mosaïque, comportant des éclats et fissures et pour partie, papier de tenture à motif, qui est sale, taché, noirci et défraîchi. Il comporte des déchirures et des décolllements. Il existe par ailleurs, plusieurs fixations et étagères murales.

Aménagements et équipements : présence de plusieurs placards de rangement muraux, tous comportant des traces d'usures et des coups. présence également d'un évier en grès émaillé, un bac, dépourvu de robinetterie, monté sur un placard dépourvu d'aménagement intérieur. Sont déposés dans au sol, différents éléments d'un lavabo sur colonne.

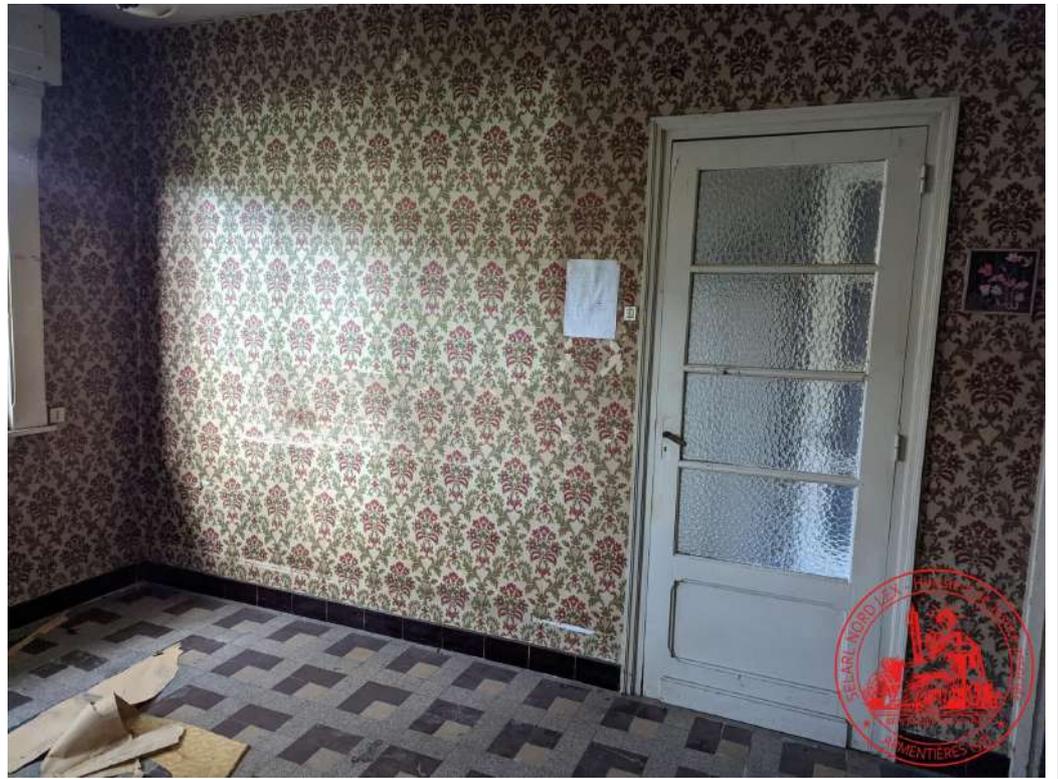
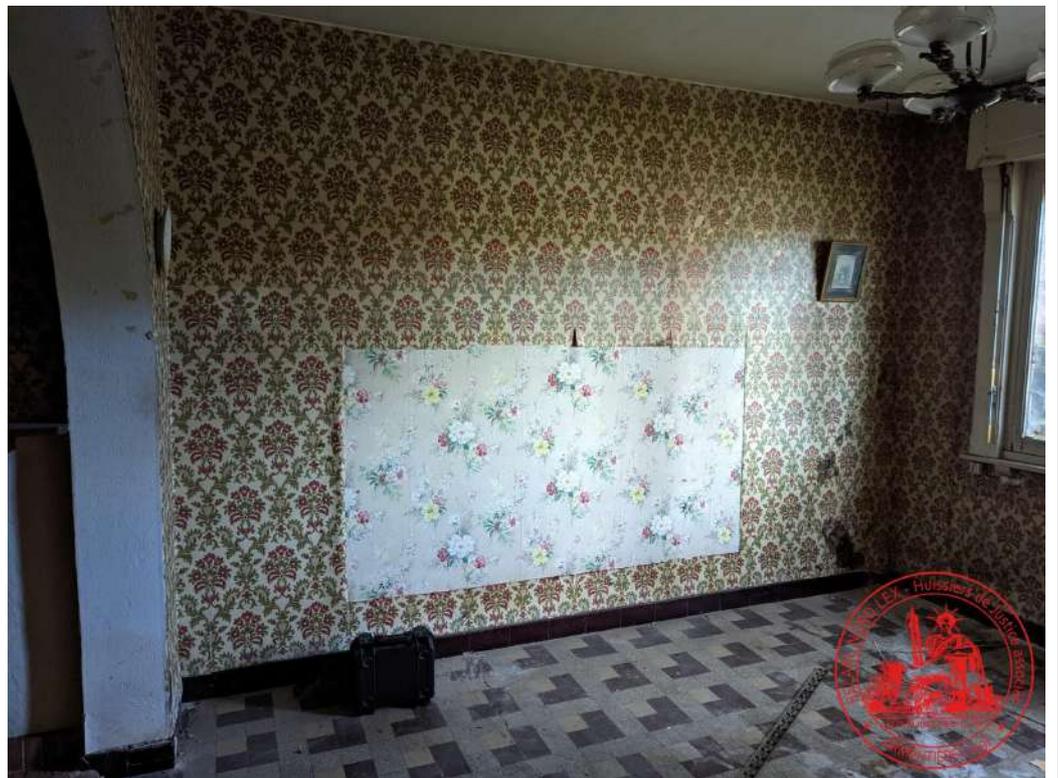
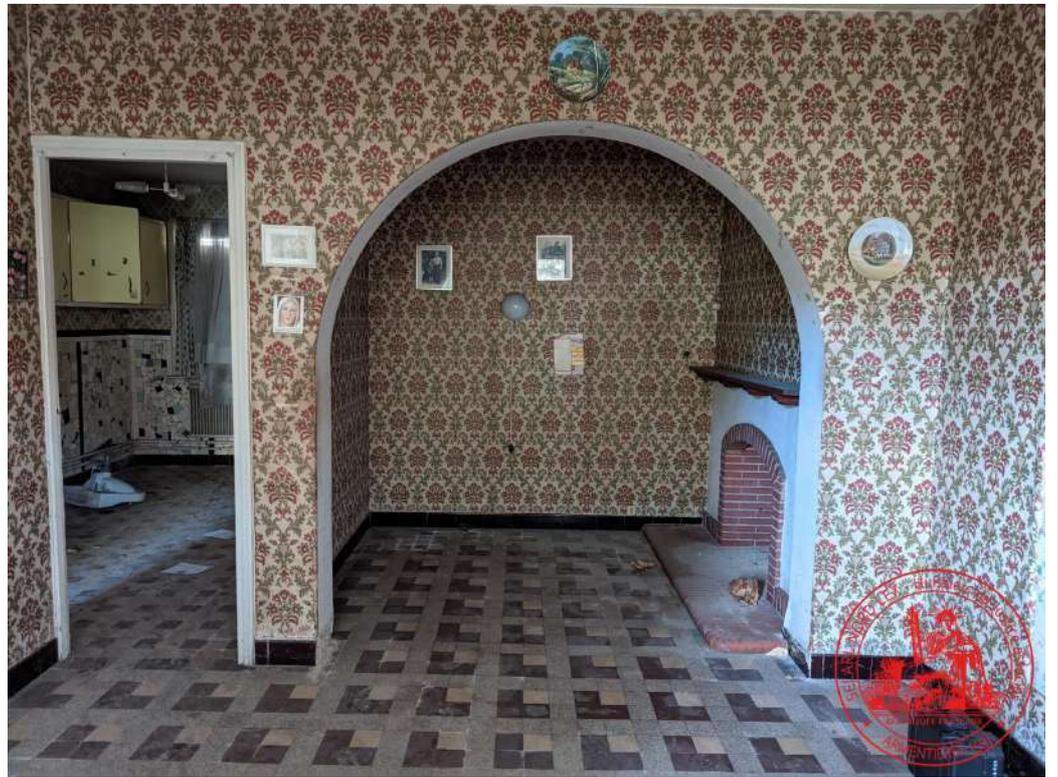
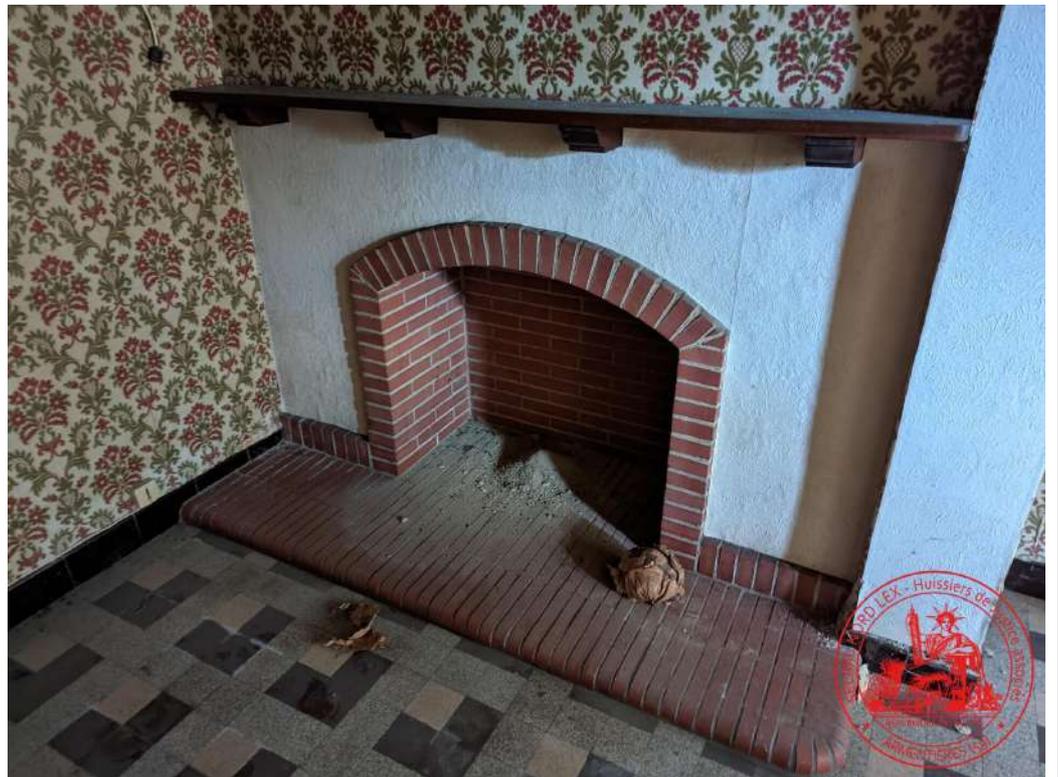
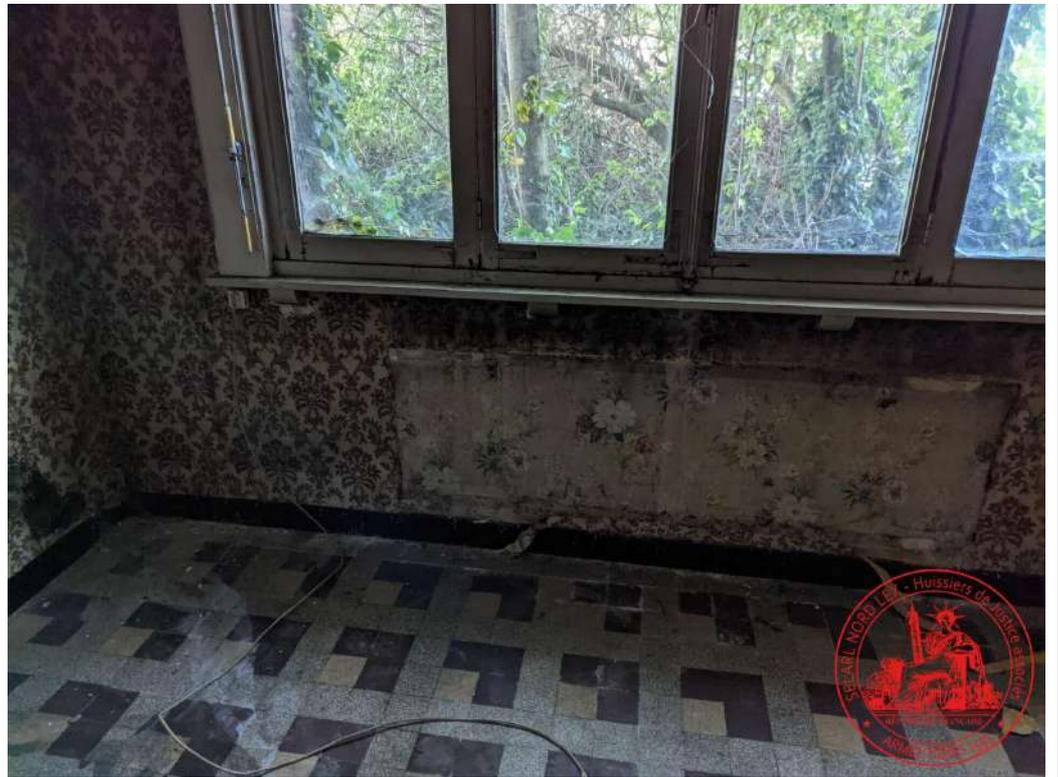
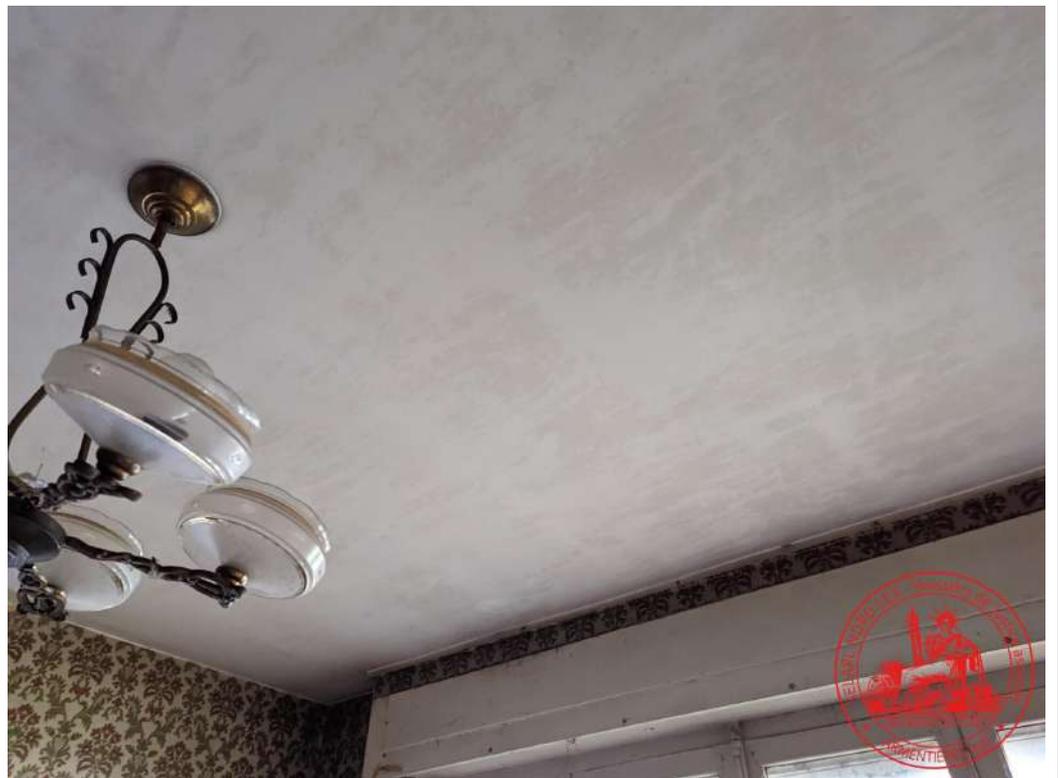
SALON / SALLE À MANGER

Fenêtre sur rue : une fenêtre deux battants, ouvrant et fermant avec grande difficulté, un châssis vitré fixe de part et d'autre. Menuiseries en bois, peint, peinture fortement défraîchie et abimée. Vitrages intacts, sales. A l'extérieur, un volet roulant avec manivelle, fonctionnant correctement.

Sol : carrelage, ancien, motif tricolore, comportant des fissures et éclats. Il est sale et encrassé.

Plafond : peint, peinture ancienne, défraîchie, comportant des fissures.

Murs : papier de tenture à motif, qui est sale, taché, noirci et défraîchi. Il comporte des déchirures et des décollements.

Cheminée : en briques, foyer sale, conduit bouché.

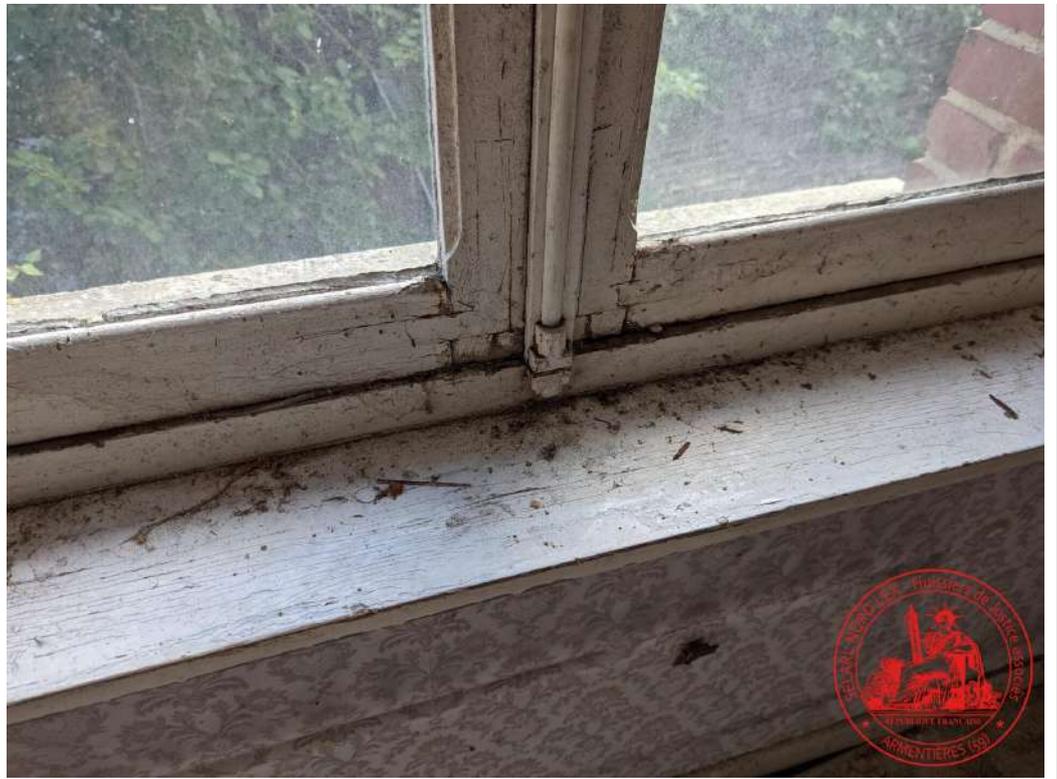
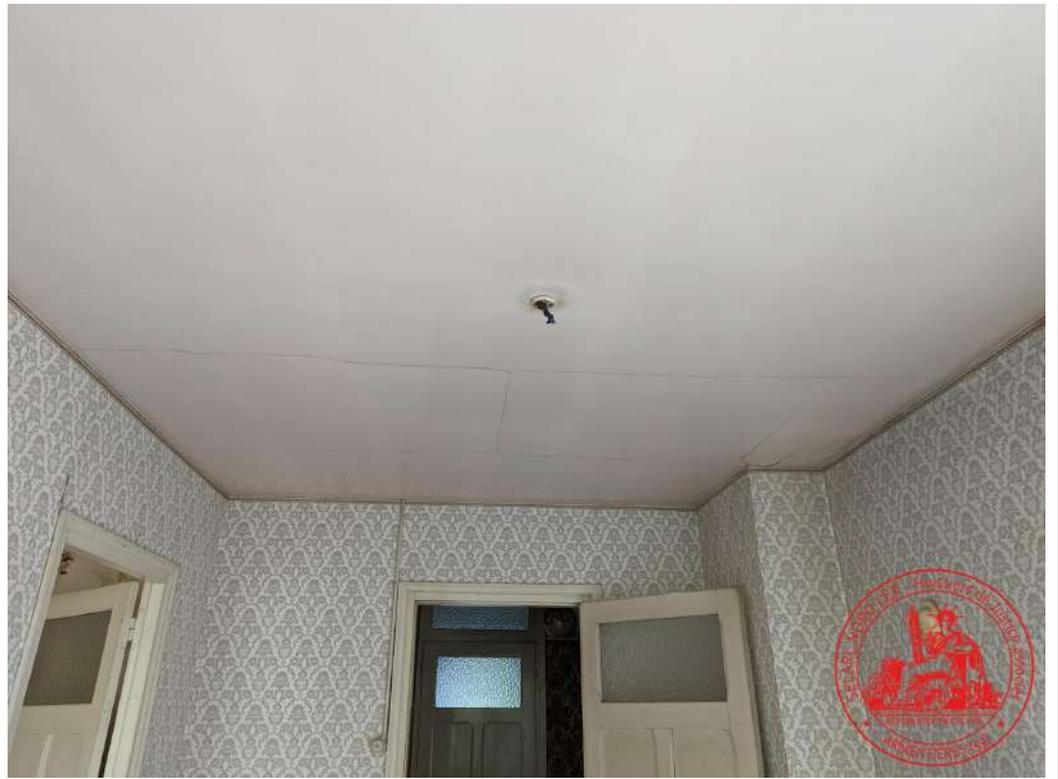
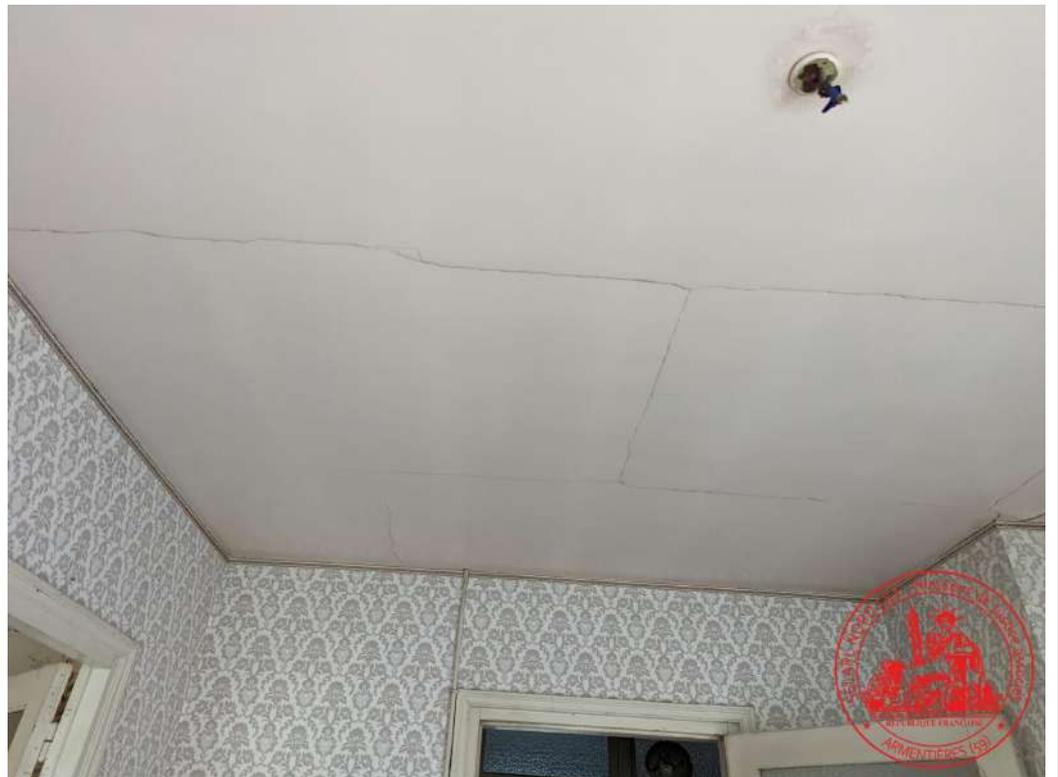
CHAMBRE N° 1 - côté jardin

Fenêtre : une fenêtre deux battants, ouvrant et fermant avec difficulté, avec un châssis vitré fixe dans le prolongement gauche. Menuiseries en bois, peint, peinture fortement défraîchie, écaillée, sale et poussiéreuse. Vitrages intacts, sales.

Sol : linoléum, ancien, comportant des déchirures, des taches marquées, des empreintes et traces d'usure. Il est éventré en partie centrale de la pièce.

Plafond : peint, peinture, ancienne, défraîchie, fissurée. Il existe de la moisissure marquée et des auréoles d'infiltration.

Murs : papier de tenture à motif, qui est sale, taché, noirci, défraîchi. Présence de déchirures et de décollements.
