PROCES VERBAL DE CONSTAT

PROCÈS-VERBAL DE DESCRIPTION

Sur la commune de **VILLENEUVE D'ASCQ (59650)**, Département du Nord, un ensemble immobilier sis **249 et 208 rue des fusillés**, consistant en :

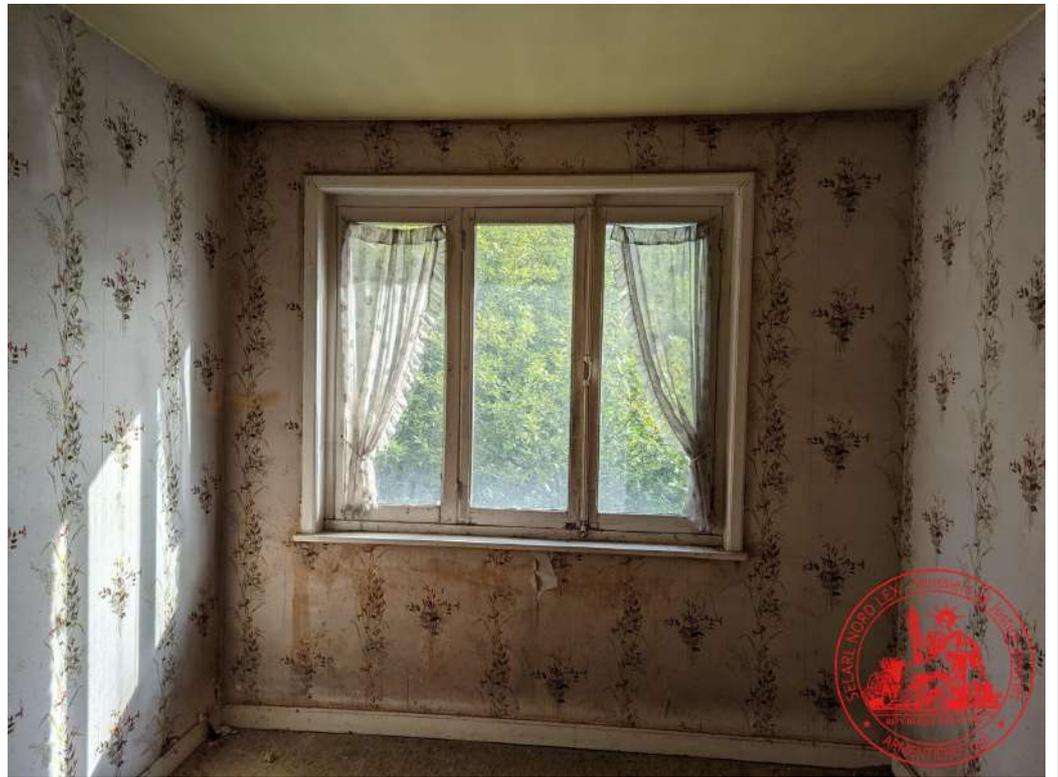
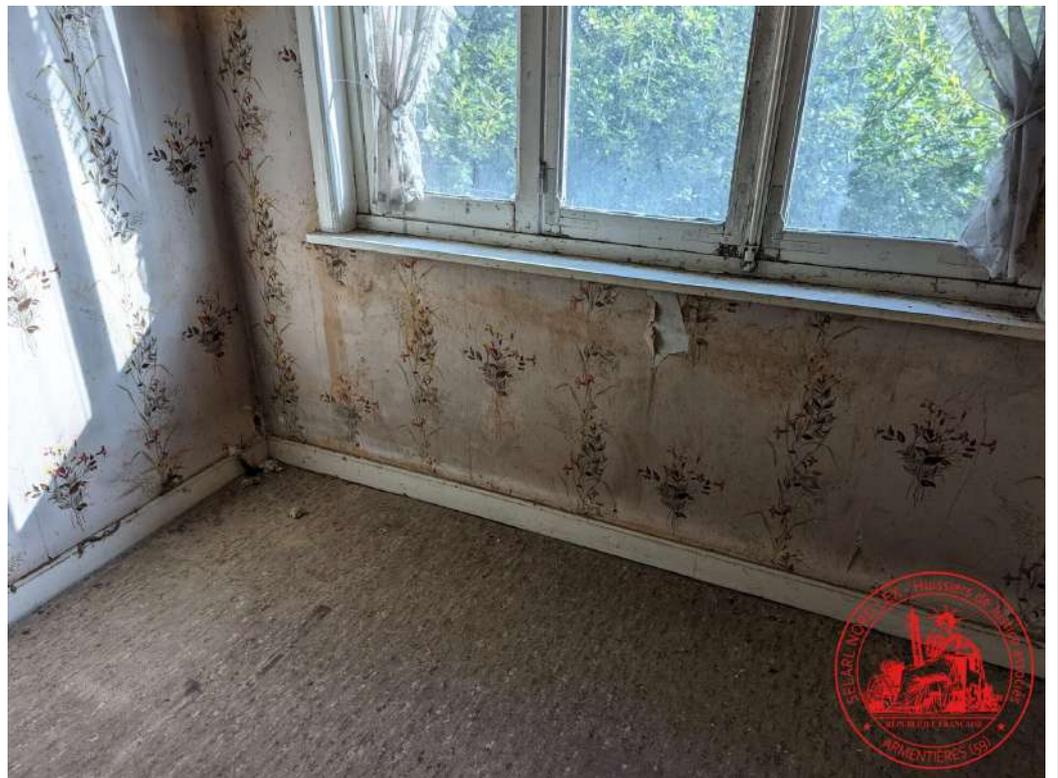
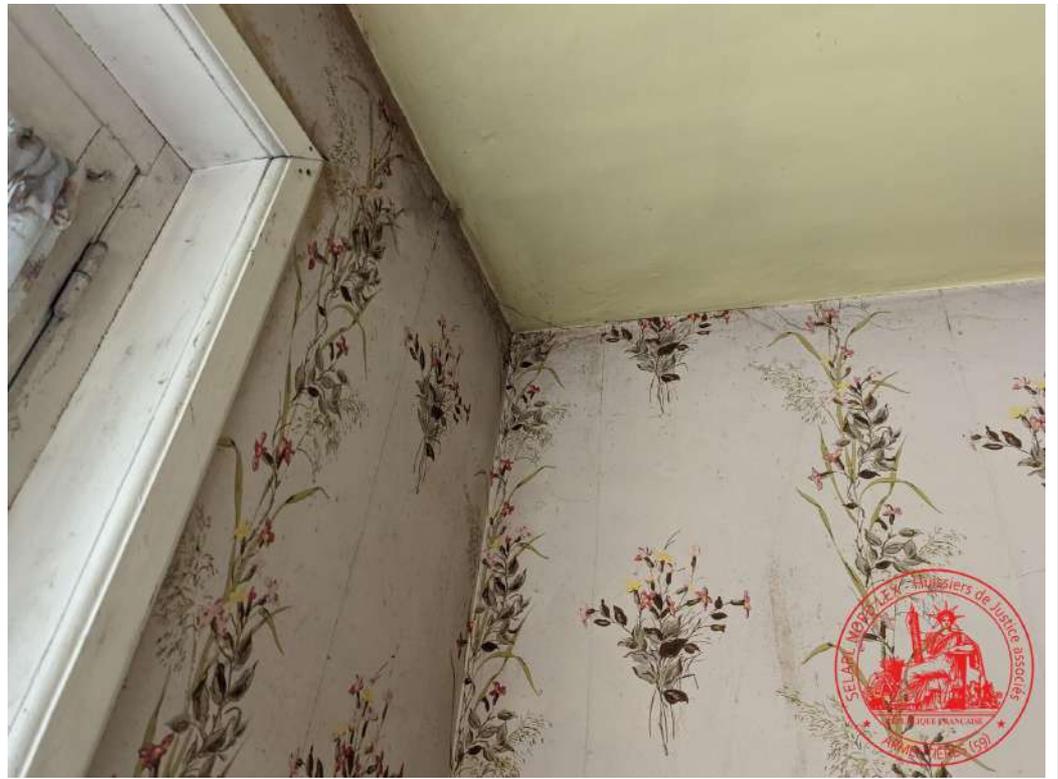
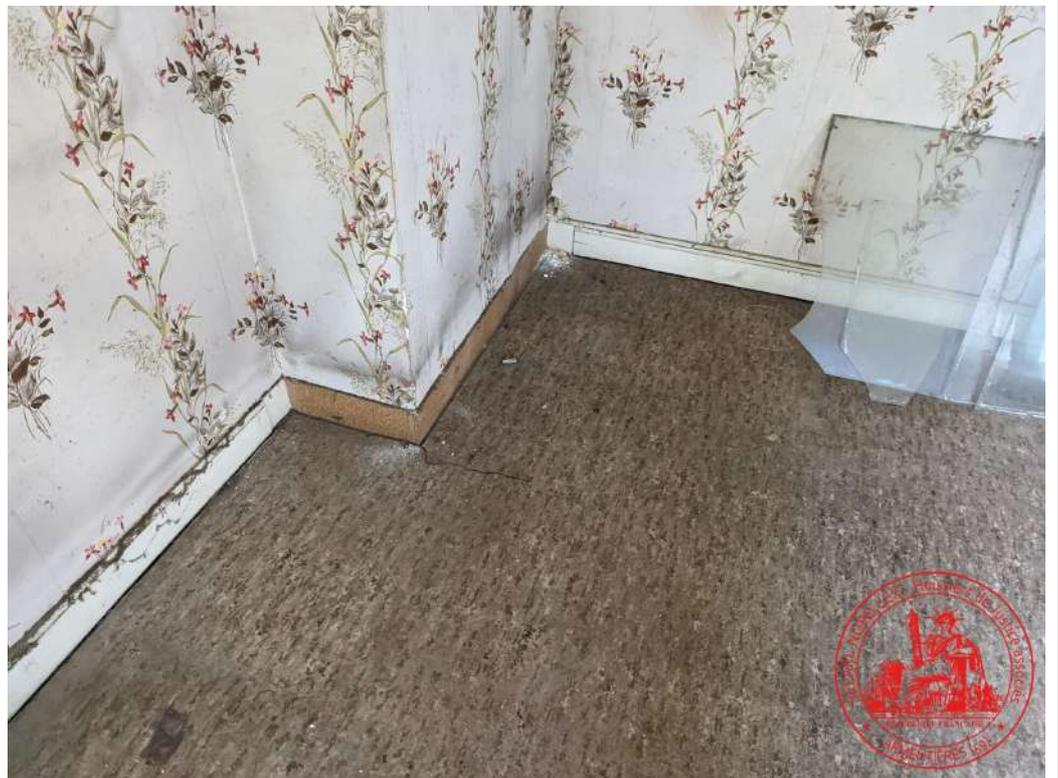
CHAMBRE N° 2 - en enfilade

Fenêtre : une fenêtre deux battants, ouvrant et fermant avec difficulté, avec un châssis vitré fixe dans le prolongement gauche. Menuiseries en bois, peint, peinture fortement défraîchie, écaillée, sale et poussiéreuse. Vitrages intacts, sales.

Sol : linoléum, ancien, comptant des déchirures, des taches marquées, des empreintes et traces d'usure. Il est éventré en partie centrale de la pièce.

Plafond : peint, peinture, ancienne, défraîchie, fissurée. Il existe de la moisissure marquée et des auréoles d'infiltration.

Murs : papier de tenture à motif, qui est sale, taché, noirci, défraîchi. Présence de déchirures et de décollements.

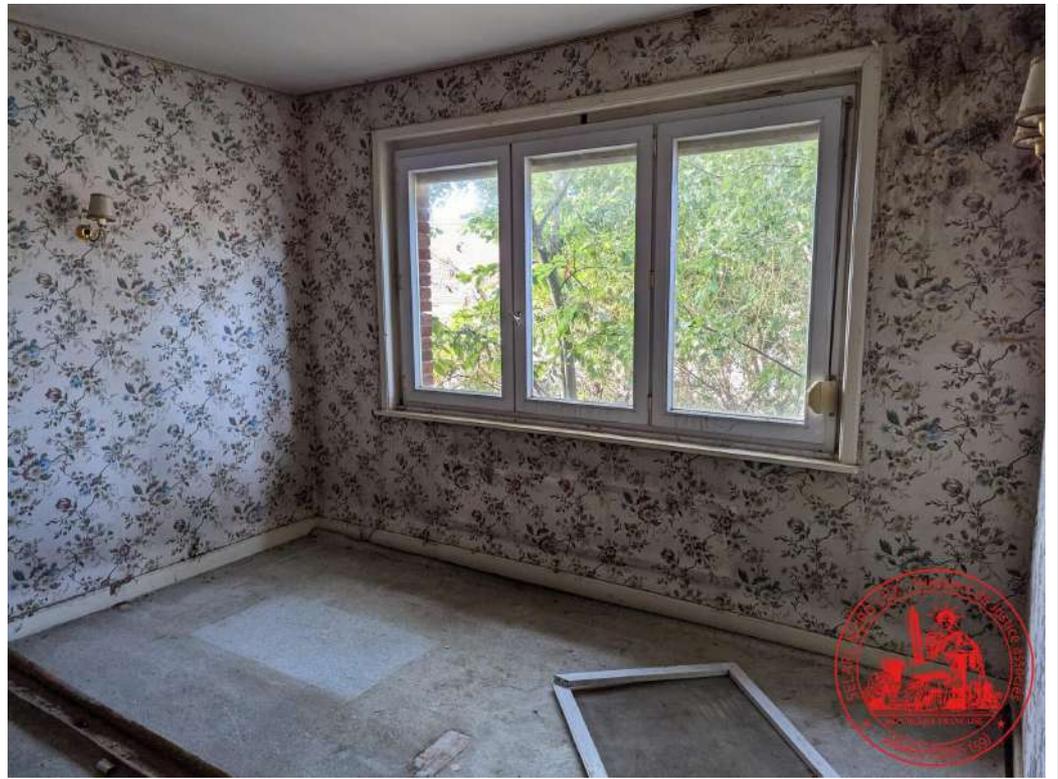
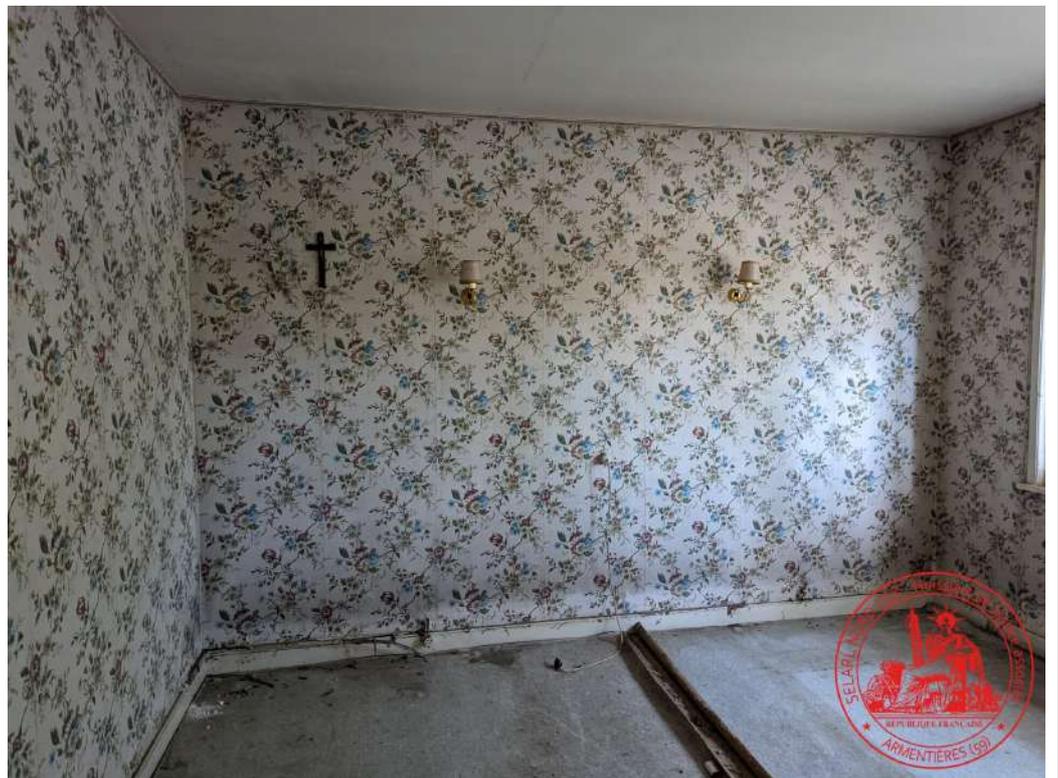
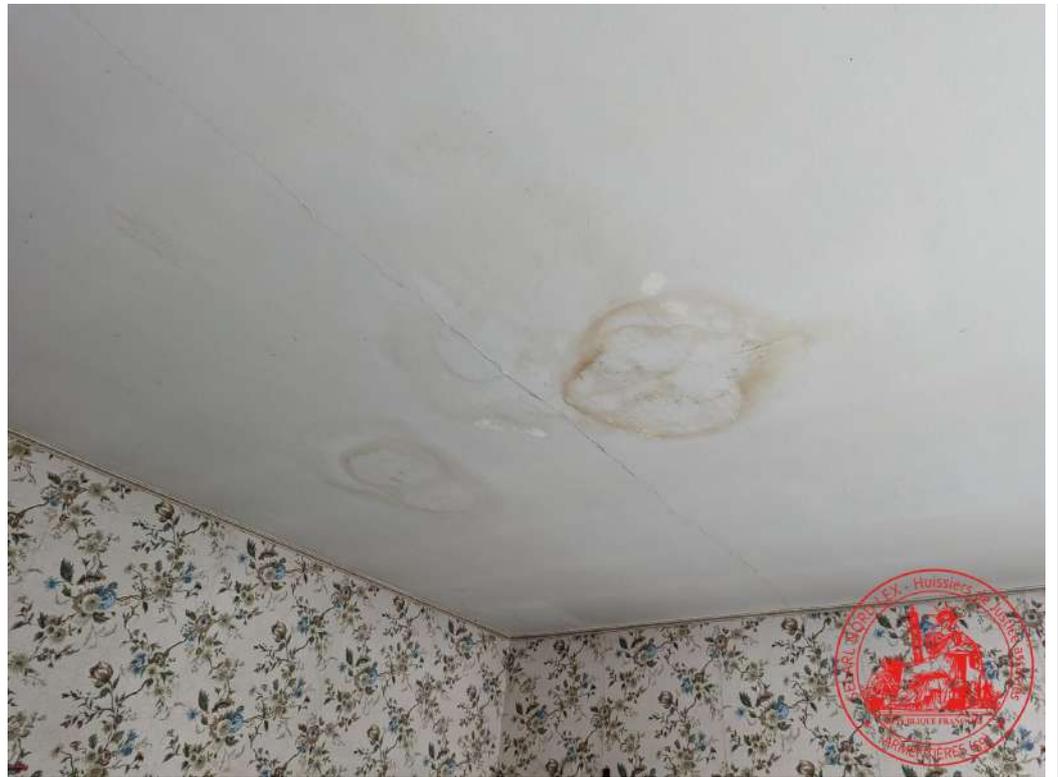
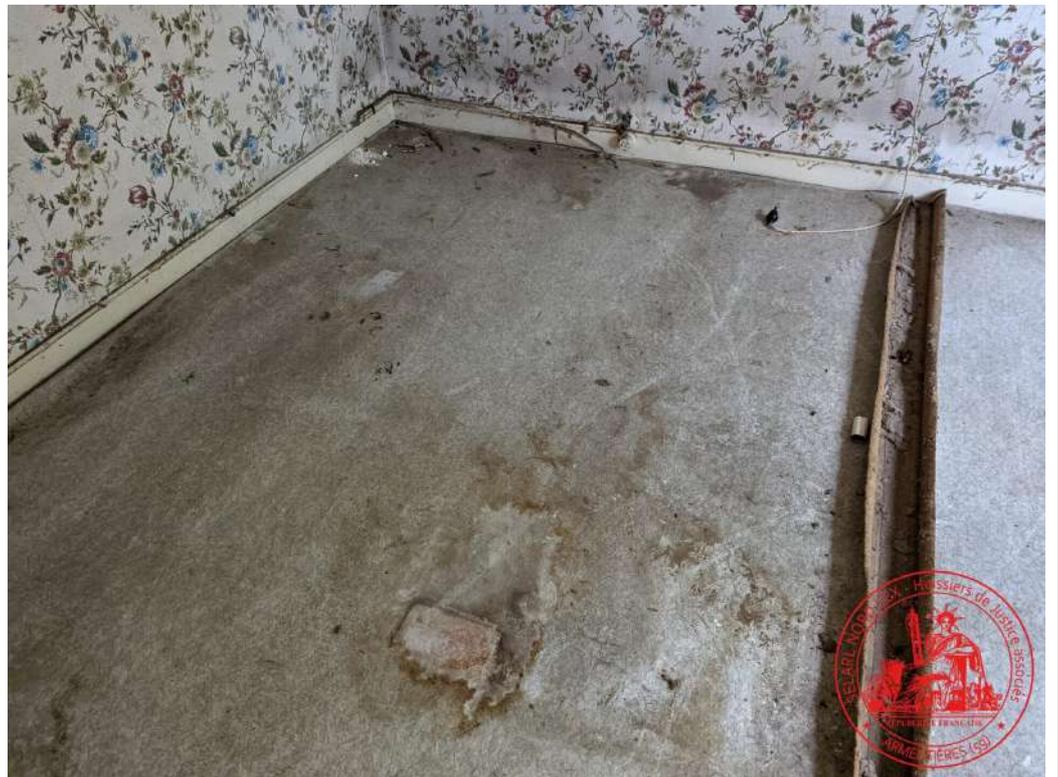
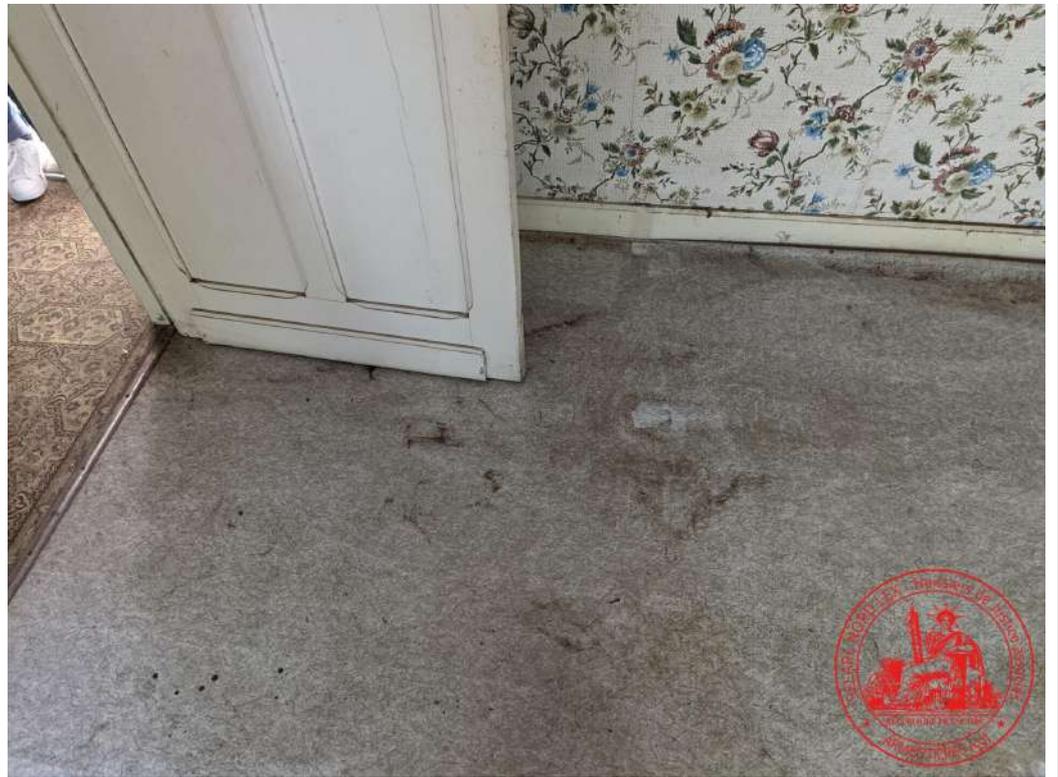
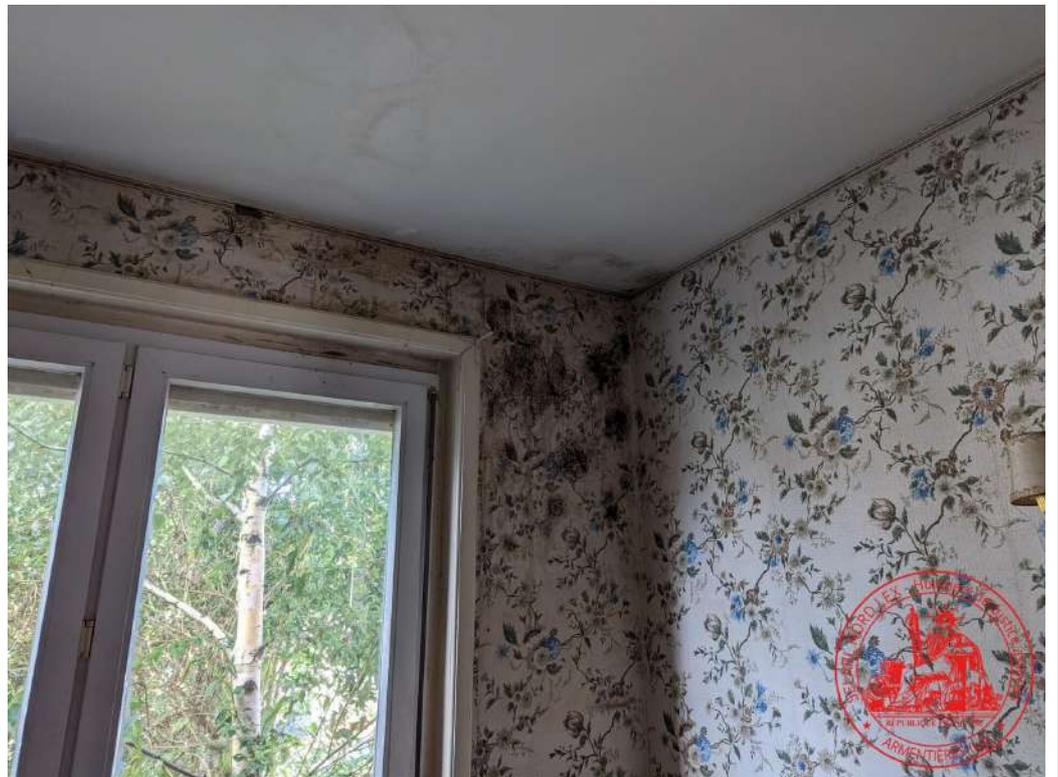
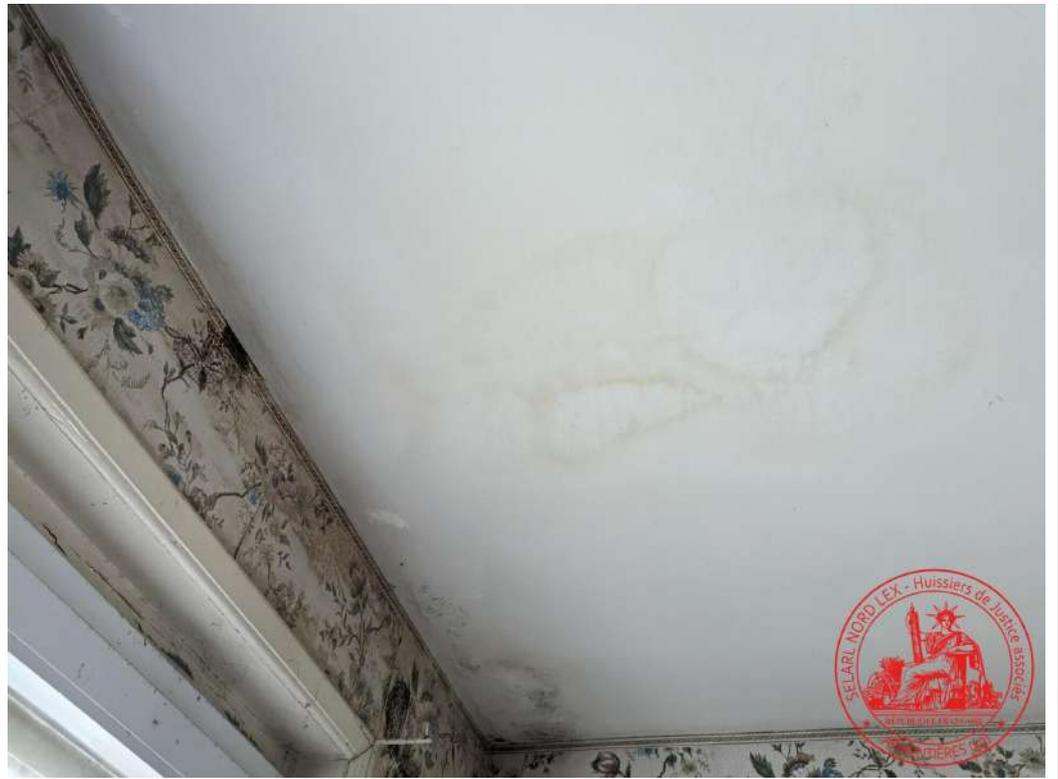
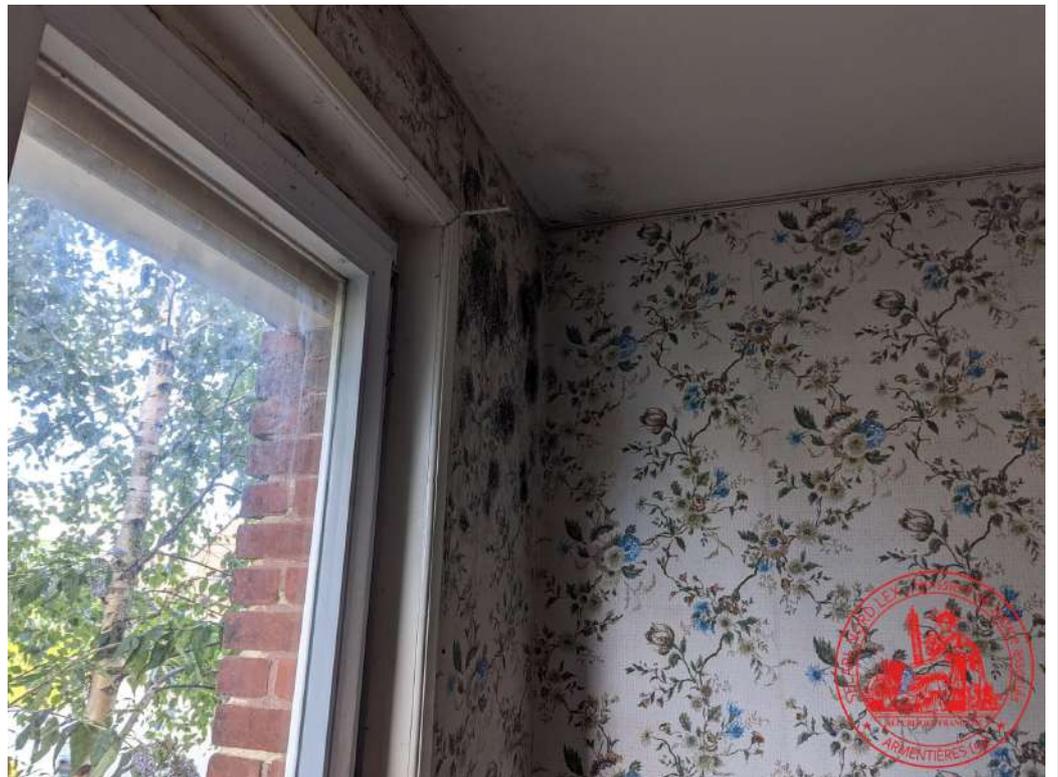
CHAMBRE N° 3 - côté rue

Fenêtre sur rue : une fenêtre deux battants, ouvrant et fermant avec difficulté, avec un châssis vitré fixe dans le prolongement droit. Menuiseries en PVC, sales et poussiéreuses. Vitrages intacts, sales. A l'extérieur, un volet roulant avec sangle, fonctionnant avec difficulté.

Sol : linoléum, ancien, comptant des déchirures, des taches marquées, des empreintes et traces d'usure. Il est éventré en partie centrale de la pièce.

Plafond : peint, peinture, ancienne, défraîchie, fissurée. Il existe de la moisissure marquée et des auréoles d'infiltration.

Murs : papier de tenture à motif, qui est sale, taché, noirci, défraîchi. Il existe d'importantes taches d'humidité et de moisissure. Présence de déchirures et de décollements.

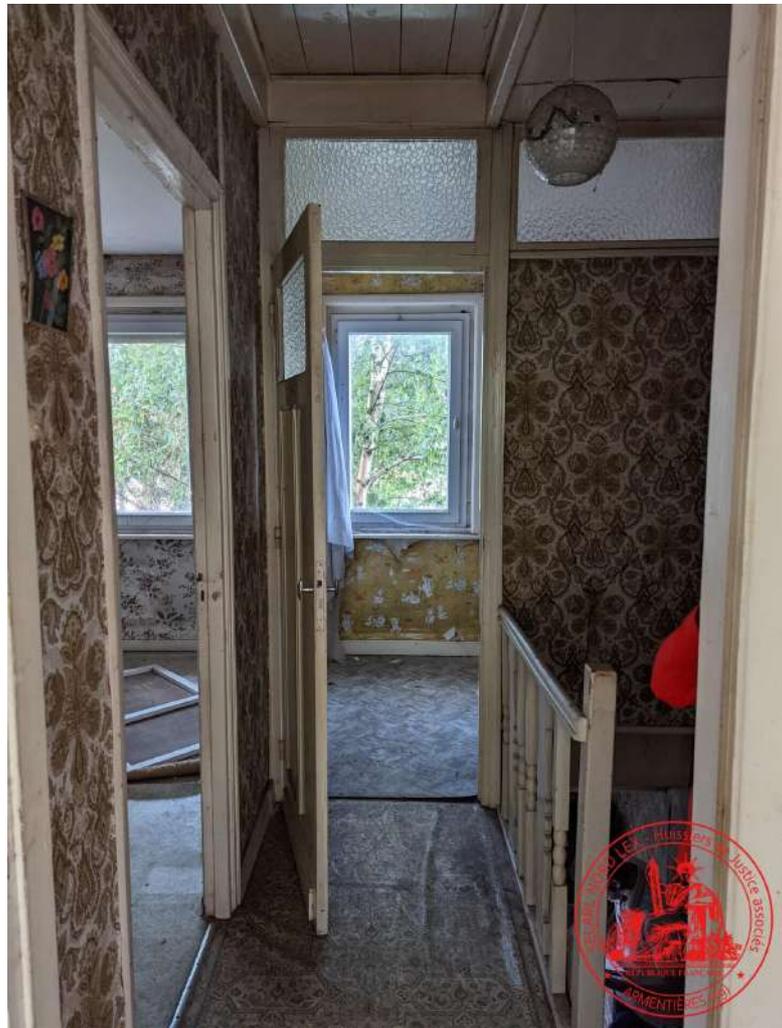
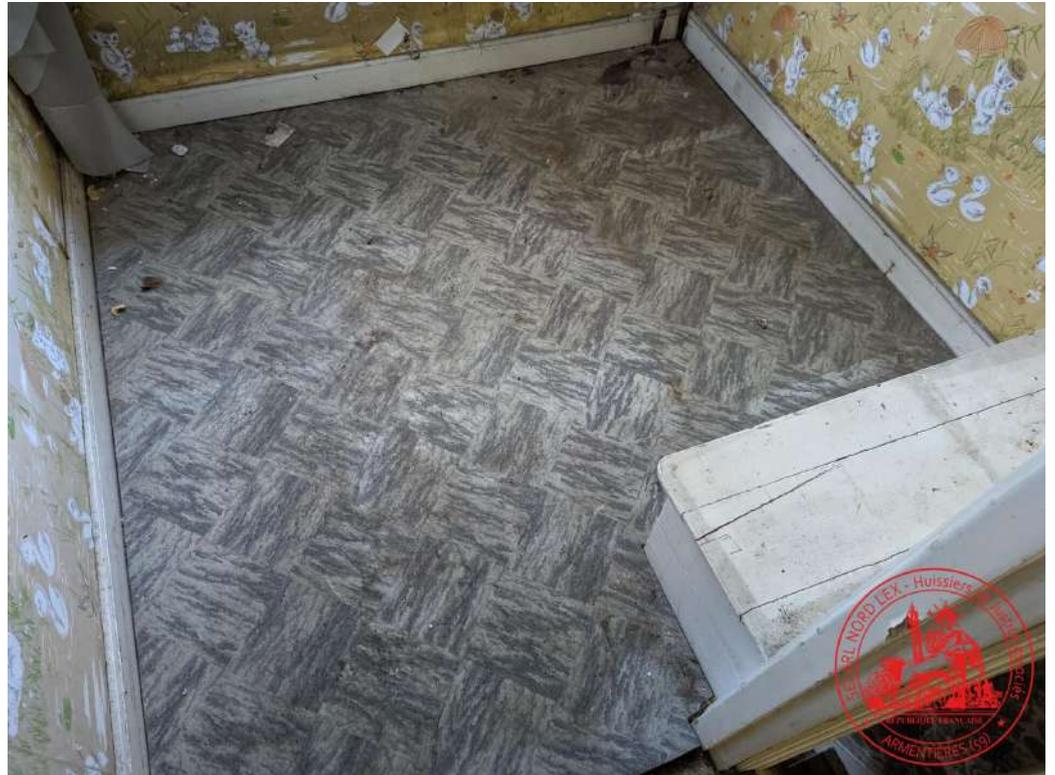
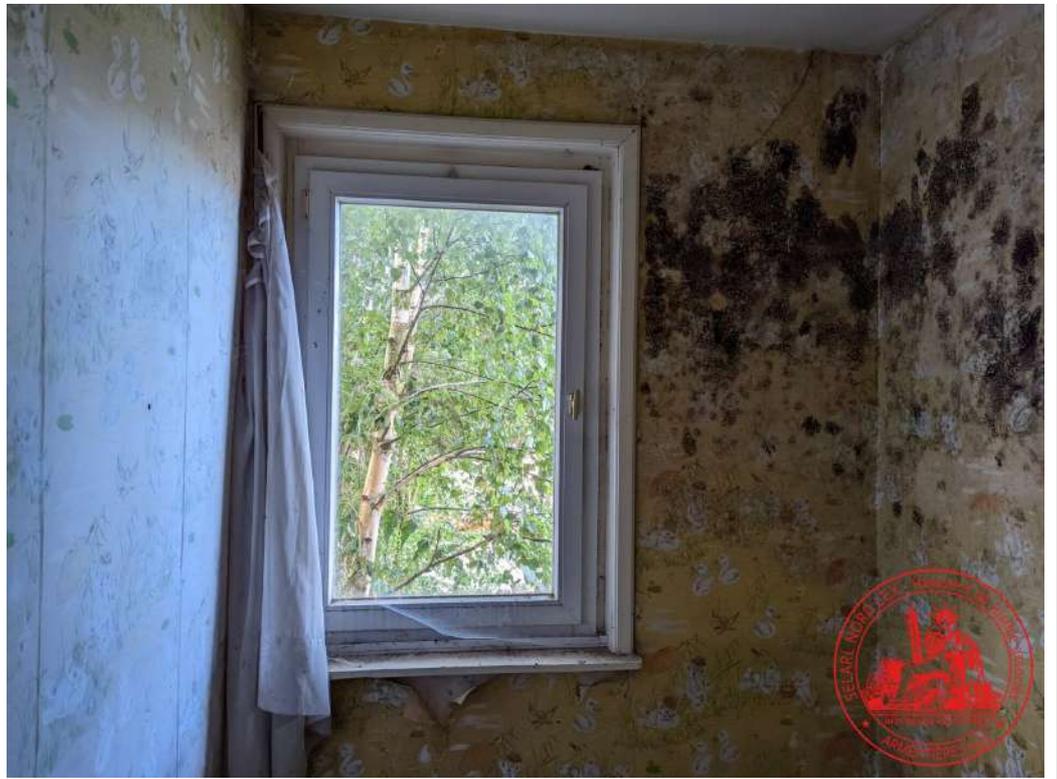
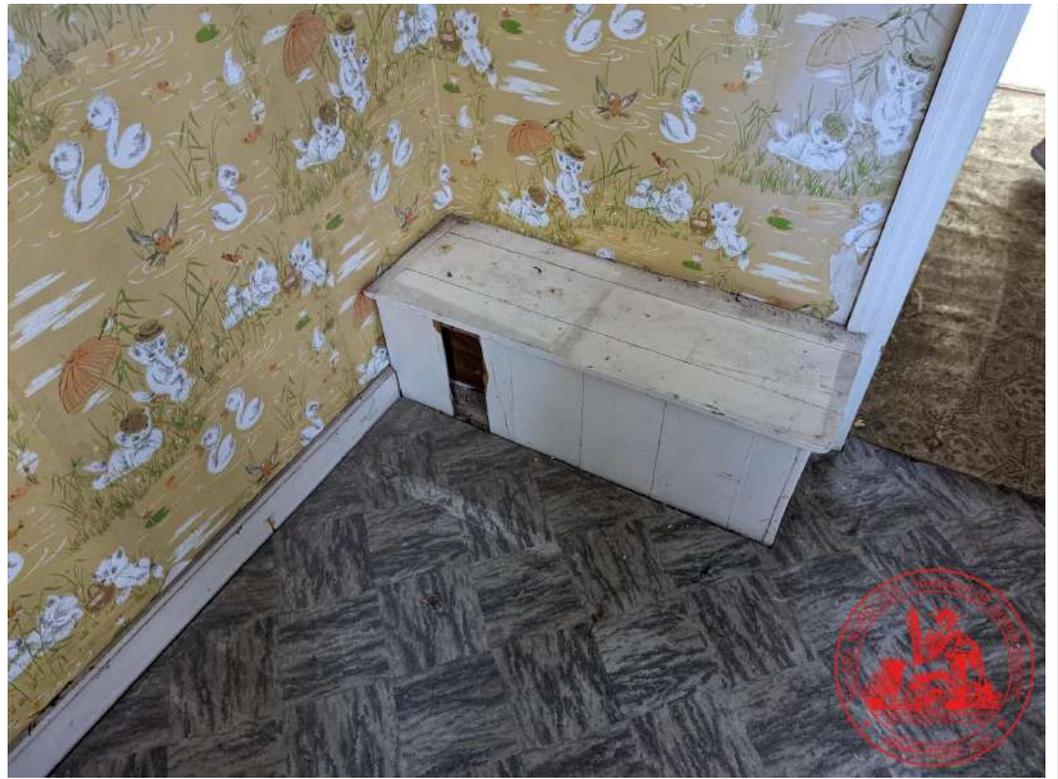
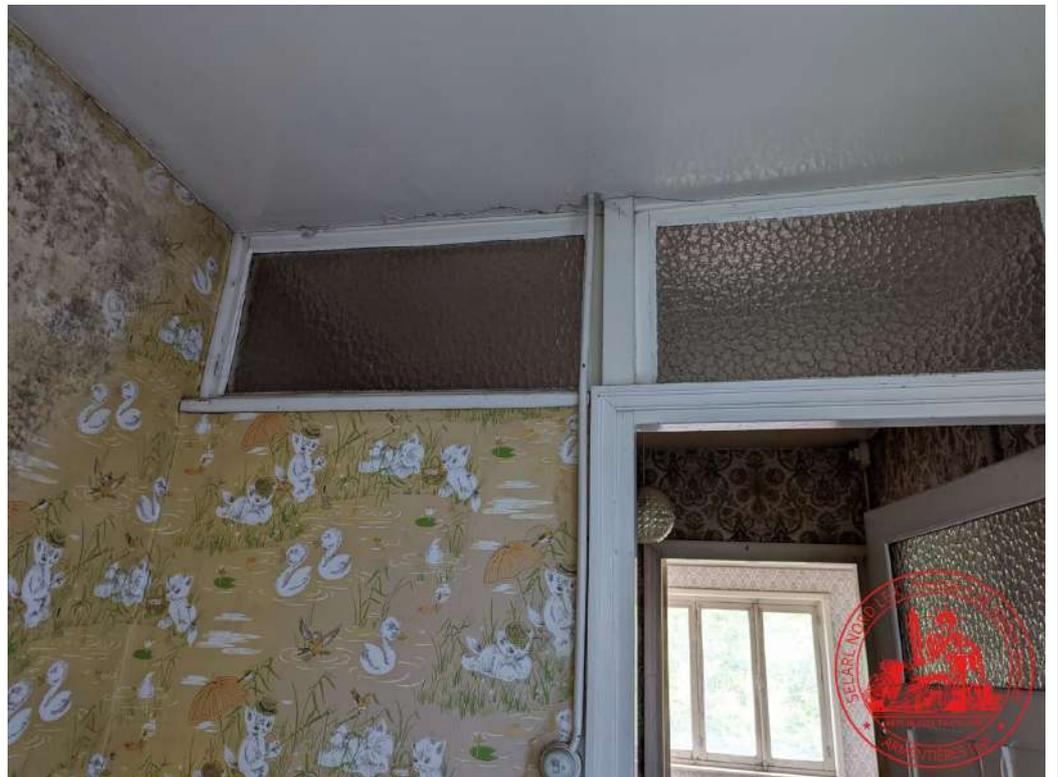
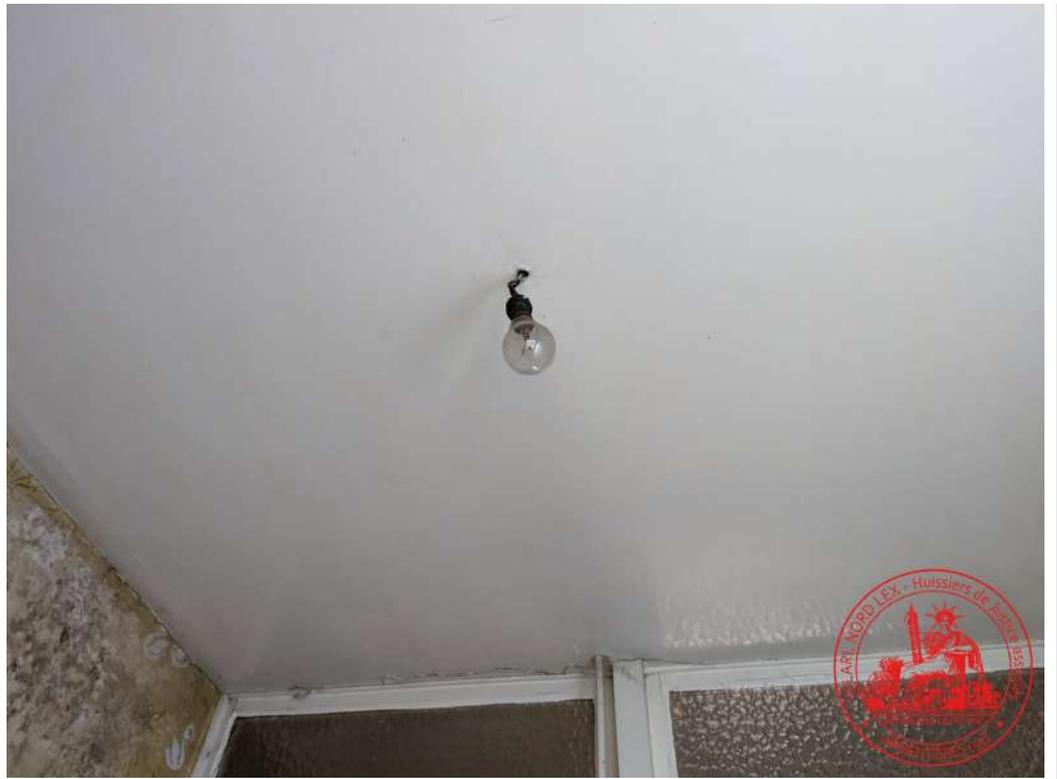
DRESSING

Fenêtre sur rue : un battant, ouvrant et fermant avec difficulté. Menuiseries en PVC, sales et poussiéreuses. Vitrage intact, sale. Encadrement en bois, abimé.

Sol : linoléum, ancien, comportant des déchirures, des salissures et traces d'usure.

Plafond : peint, peinture, ancienne, défraîchie, fissurée.

Murs : papier de tenture à motif, qui est sale, taché, noirci, défraîchi. Il existe d'importantes taches d'humidité et de moisissure. Présence de déchirures et de décollements. Sur le mur mitoyen avec les escaliers, présence d'un châssis vitré fixé. Vitrage semi-brouillé, intact.

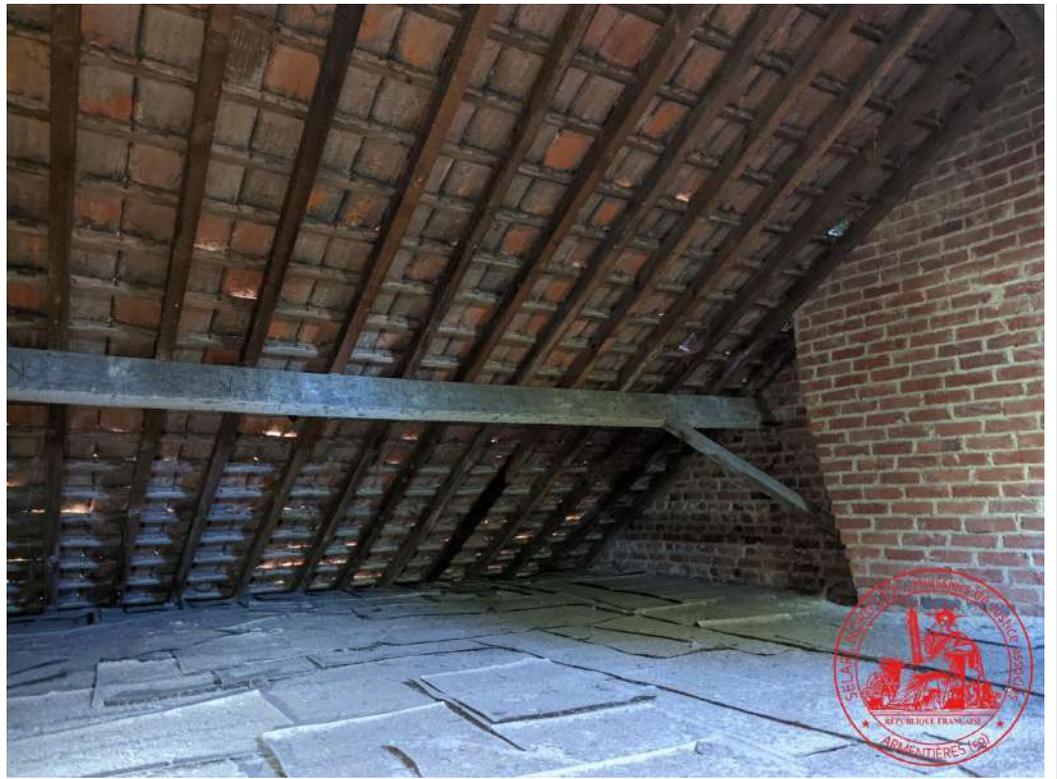
COMBLES

Combles non aménagés. Charpente visible. Présence de jours entre les tuiles. Couverture manquante à plusieurs endroits. Il existe une fenêtre en toiture dépourvue de vitrage.

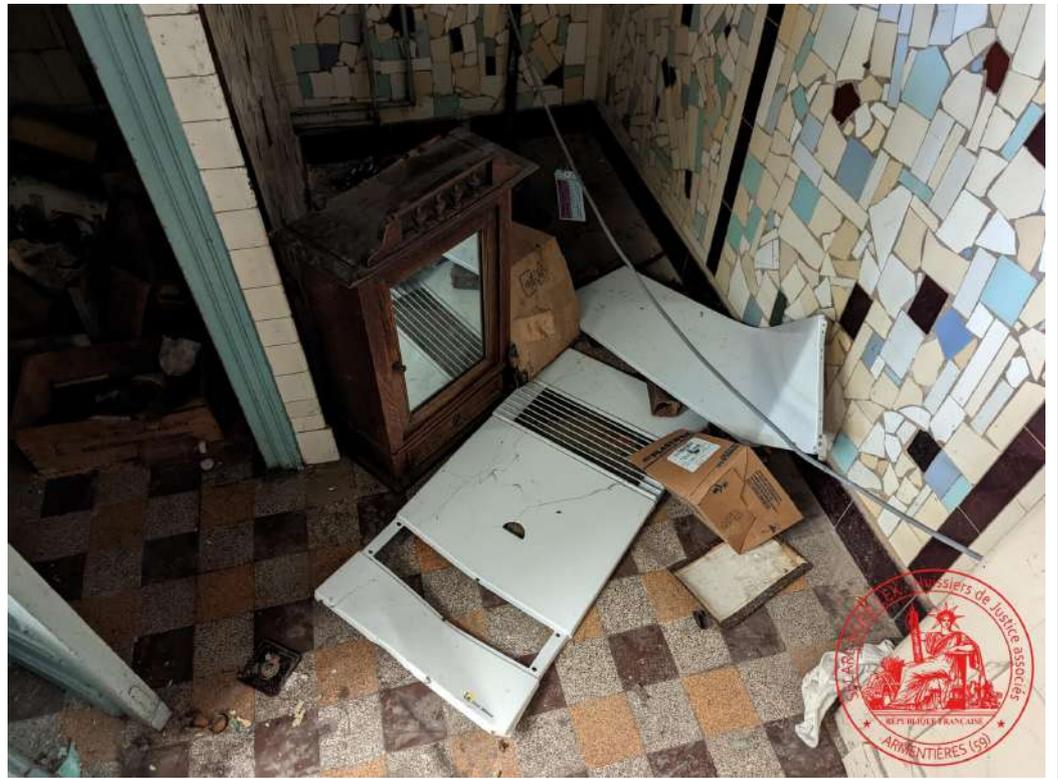
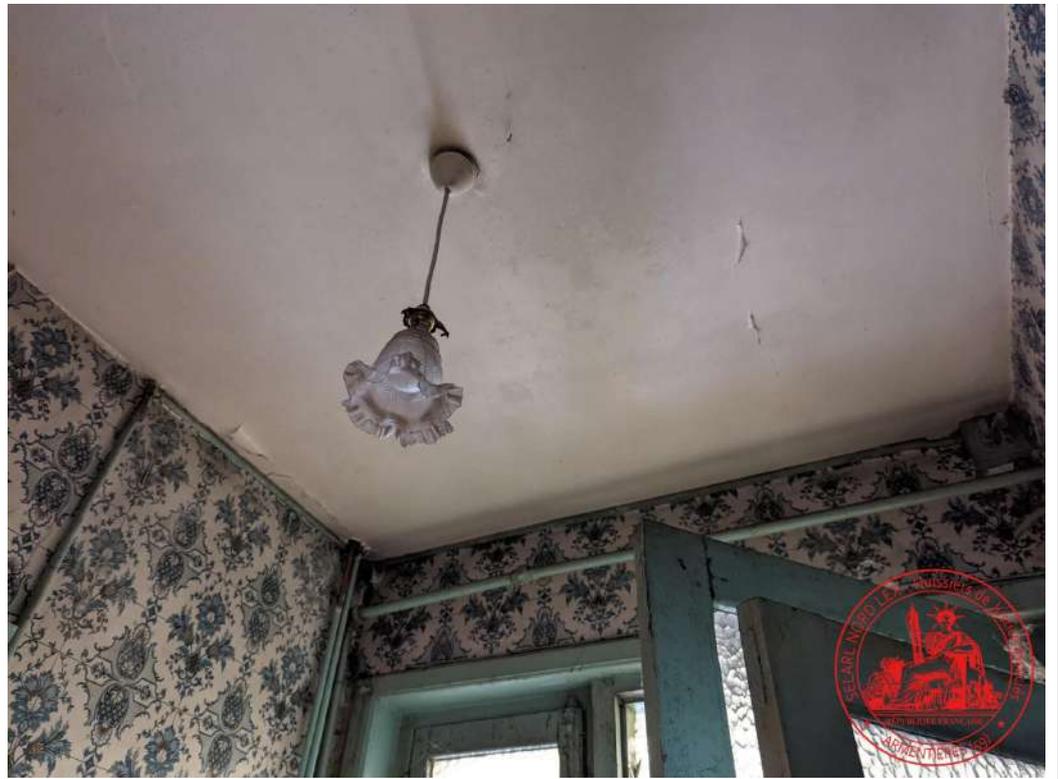
DÉGAGEMENT

Porte : un battant, en bois et comportant quatre carreaux vitrés, semi-brouillés, l'un d'eux est cassé et manquant. Façades et encadrement peints, peinture défraîchie et abimée.

Fenêtre côté jardin : un battant, qui n'a pu être ouvert. Menuiseries en bois, peint, peinture fortement abimée et défraîchie. Vitrage cassé.

Aménagements et équipements : une chaudière à gaz, éventrée, dont le capot a été arraché, un miroir et un fantôme de lavabo.

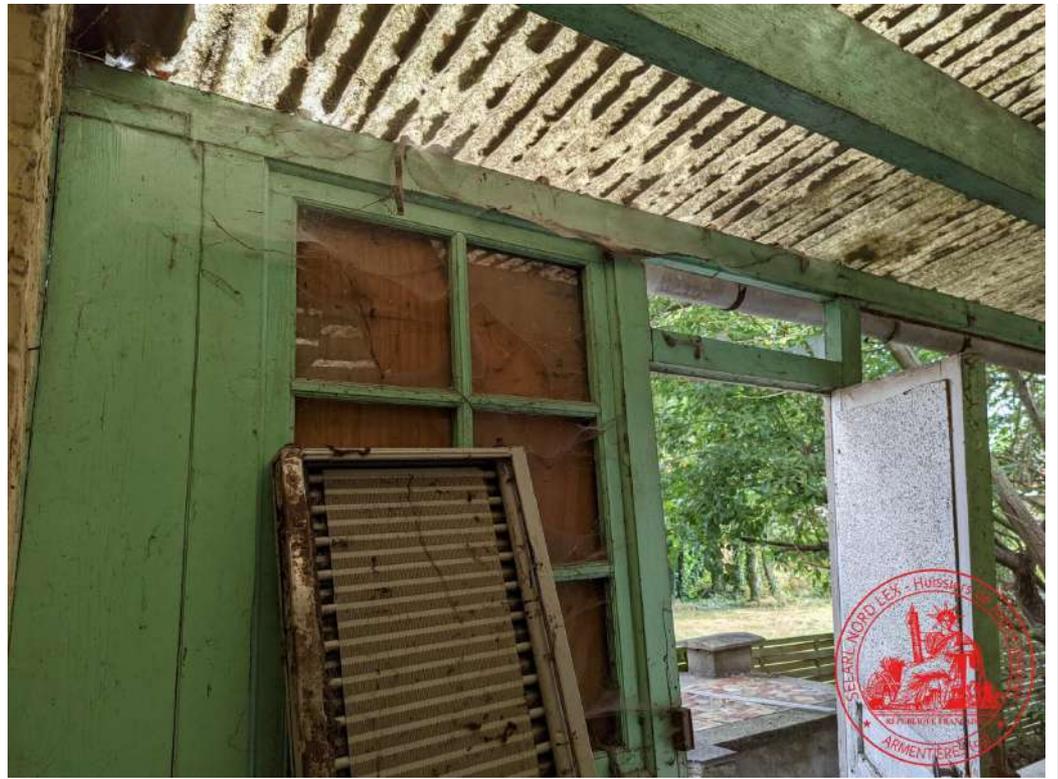
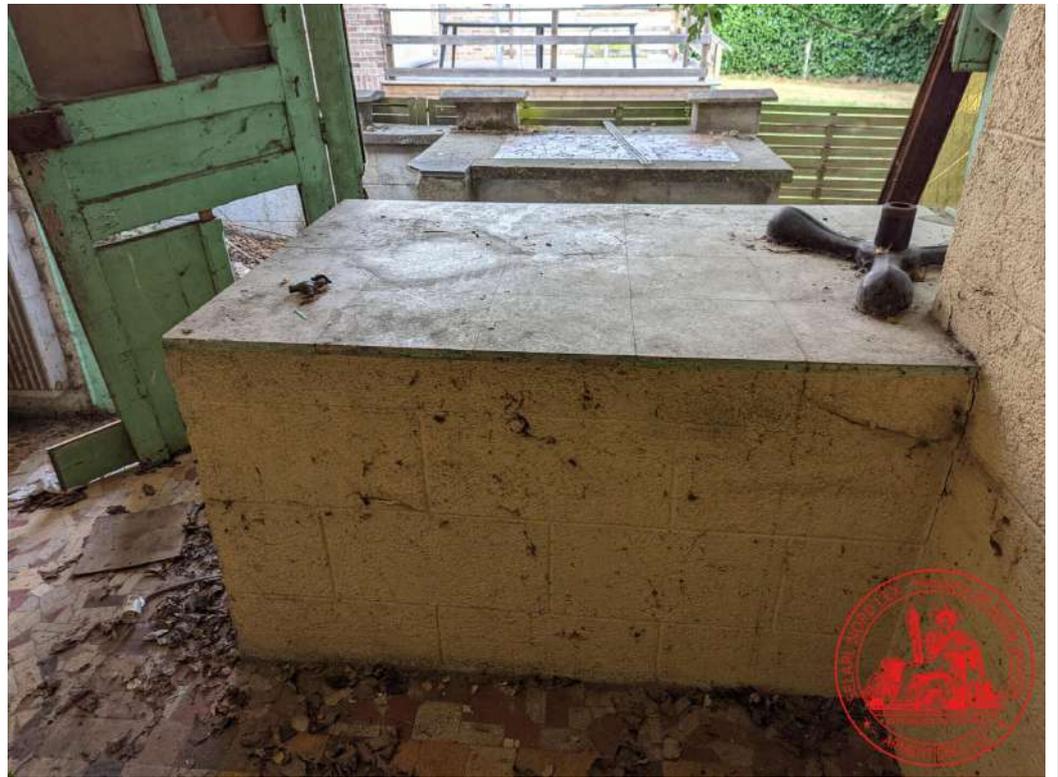
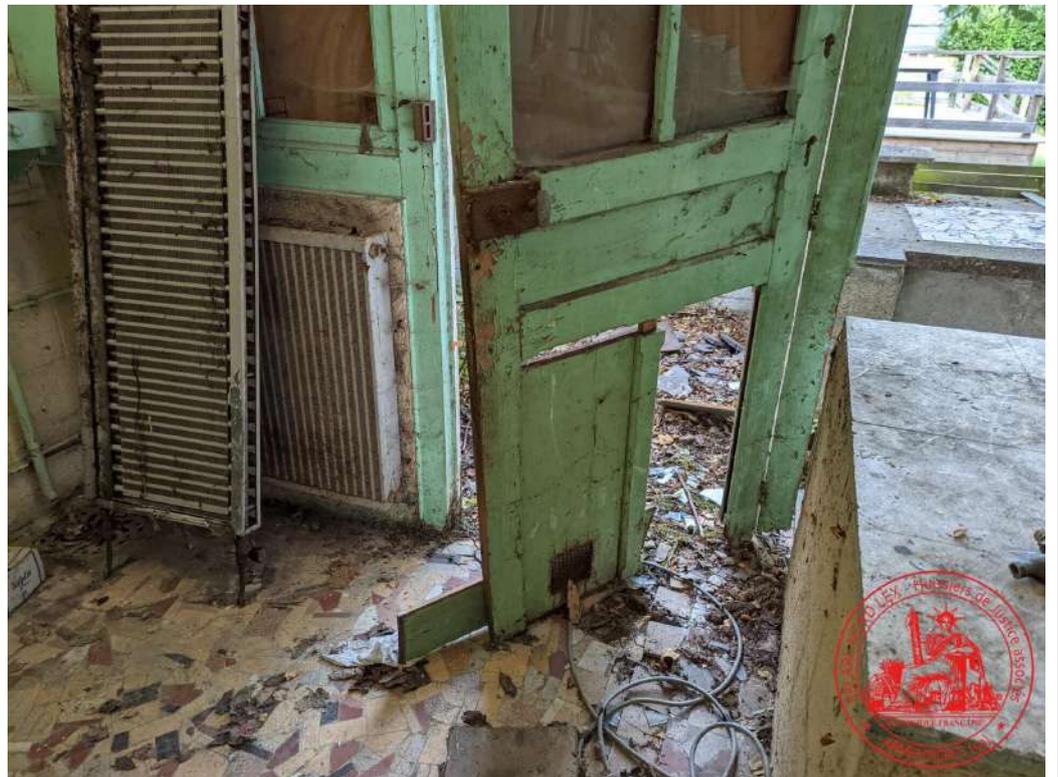
ARRIÈRE-CUISINE

Cette pièce communique avec le jardin par une porte cassée et enfoncée. Elle est ouverte sur l'extérieur.

Porte : un battant, en bois, éventré et cassé et comportant quatre carreaux vitrés, semi-brouillés, l'un d'eux est cassé et manquant. Façades et encadrement peints, peinture défraîchie et abimée.

Fenêtres : plusieurs châssis vitrés fixes, avec croisillons. Menuiseries cassées, manquantes sur une partie de la maçonnerie. Vitrages cassés et/ou condamnés.

Sol : carrelage multicolore posé de façon mosaïque, ancien, fissuré et sale.

Plafond : toiture en ondulée transparente comportant de la mousse et des traces d'usure extérieure.

Chauffage : un radiateur de chauffage central qui comporte des éclats et dont la peinture est sale et encrassée. Un second radiateur rouillé est posé, non branché, contre le mur.
