PROCES VERBAL DE CONSTAT

PROCÈS-VERBAL DE DESCRIPTION

Sur la commune de **VILLENEUVE D'ASCQ (59650)**, Département du Nord, un ensemble immobilier sis **249 et 208 rue des fusillés**, consistant en :

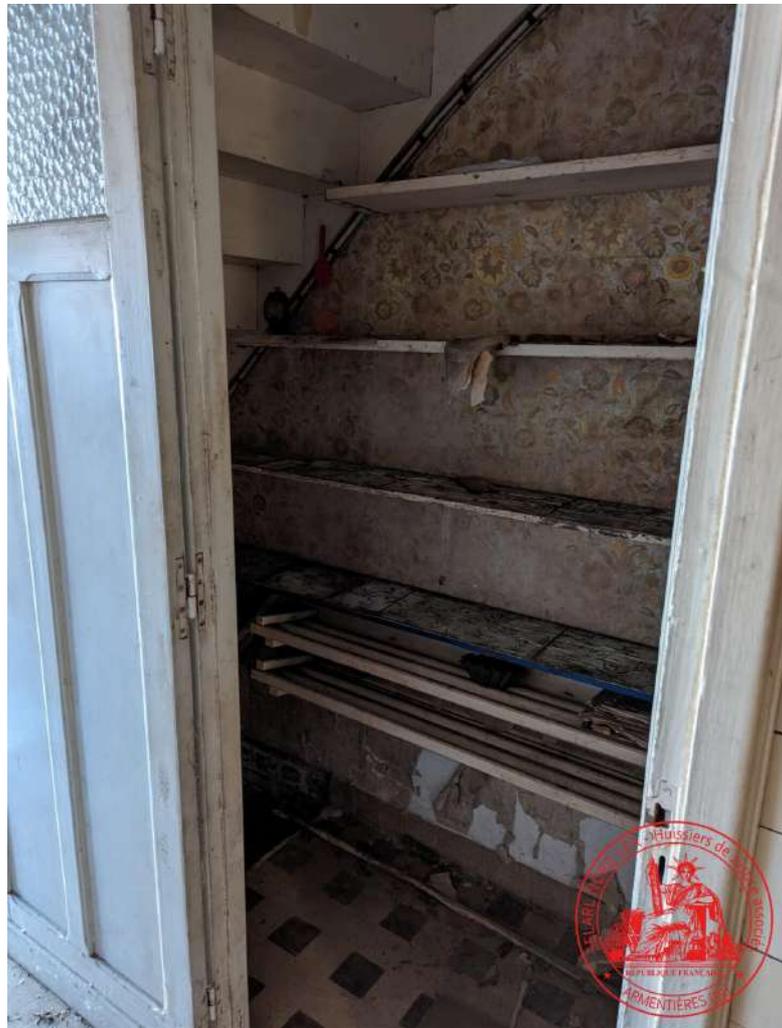
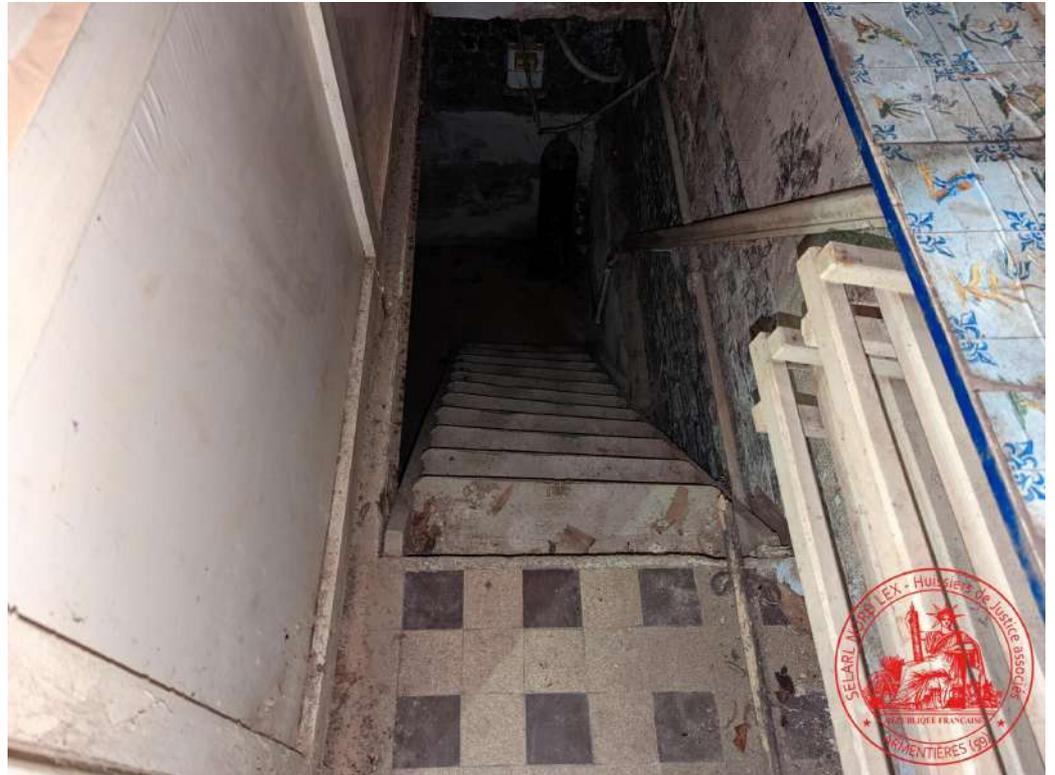
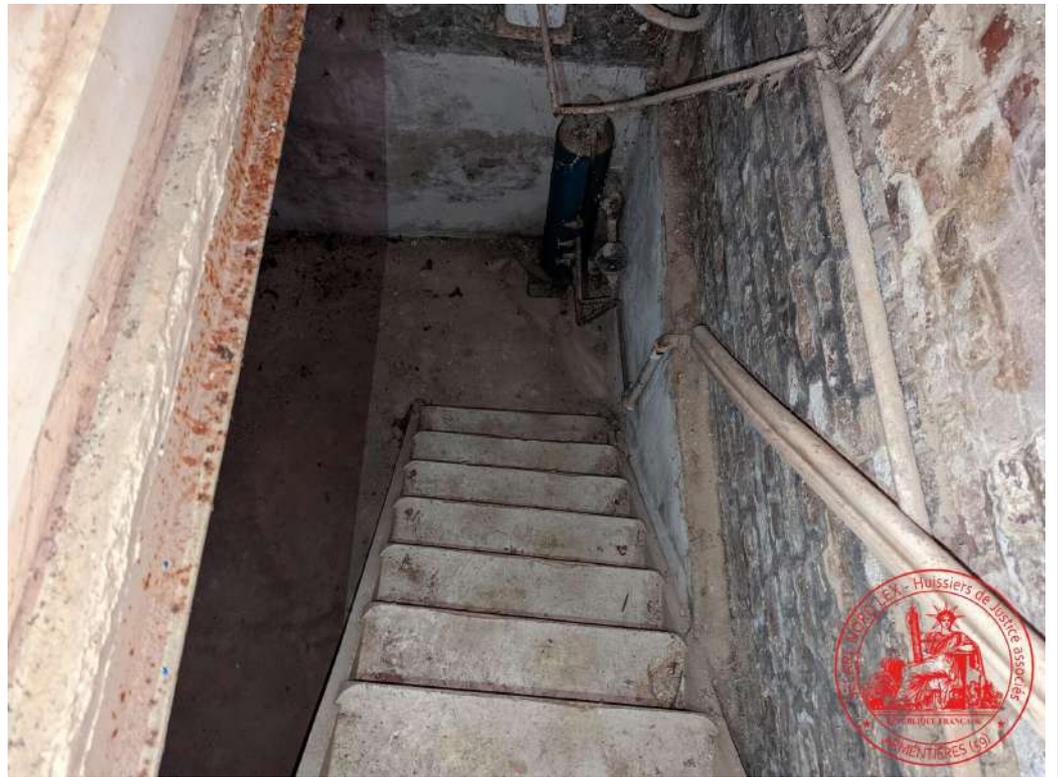
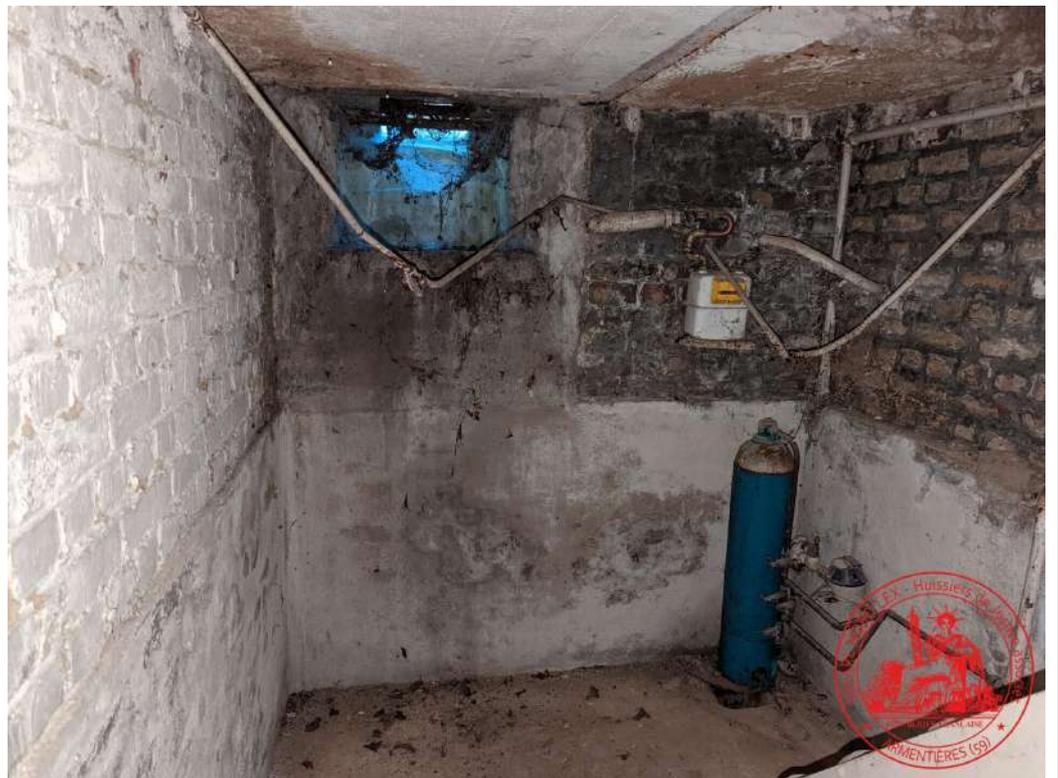
CAVE - SOUS-SOL DE L'HABITATION

Dès l'entrée, présence d'un escalier, en bois, ajouré, qui est bancal.

Cellule humide et tachée par la moisissure.

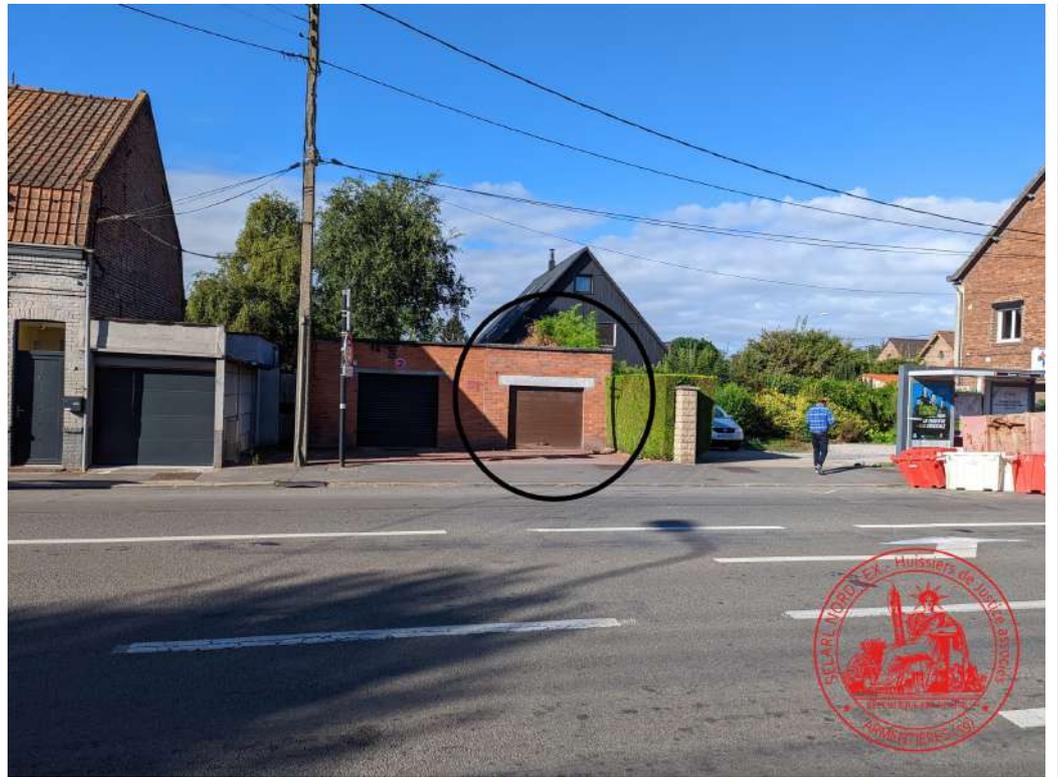
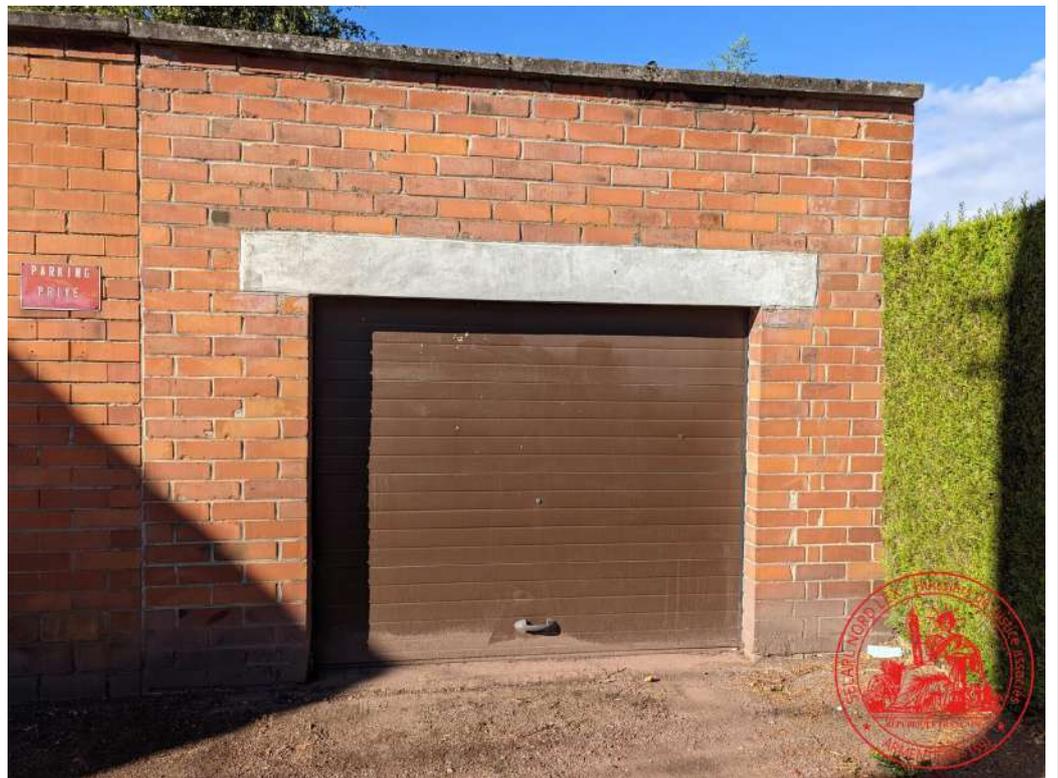
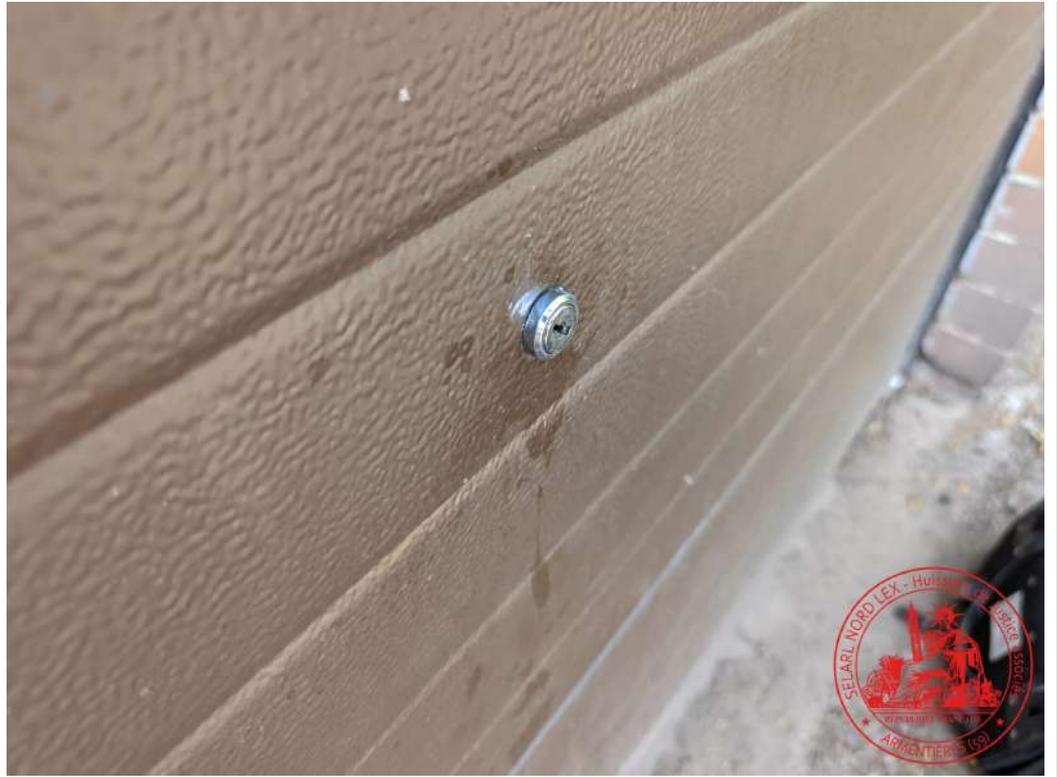
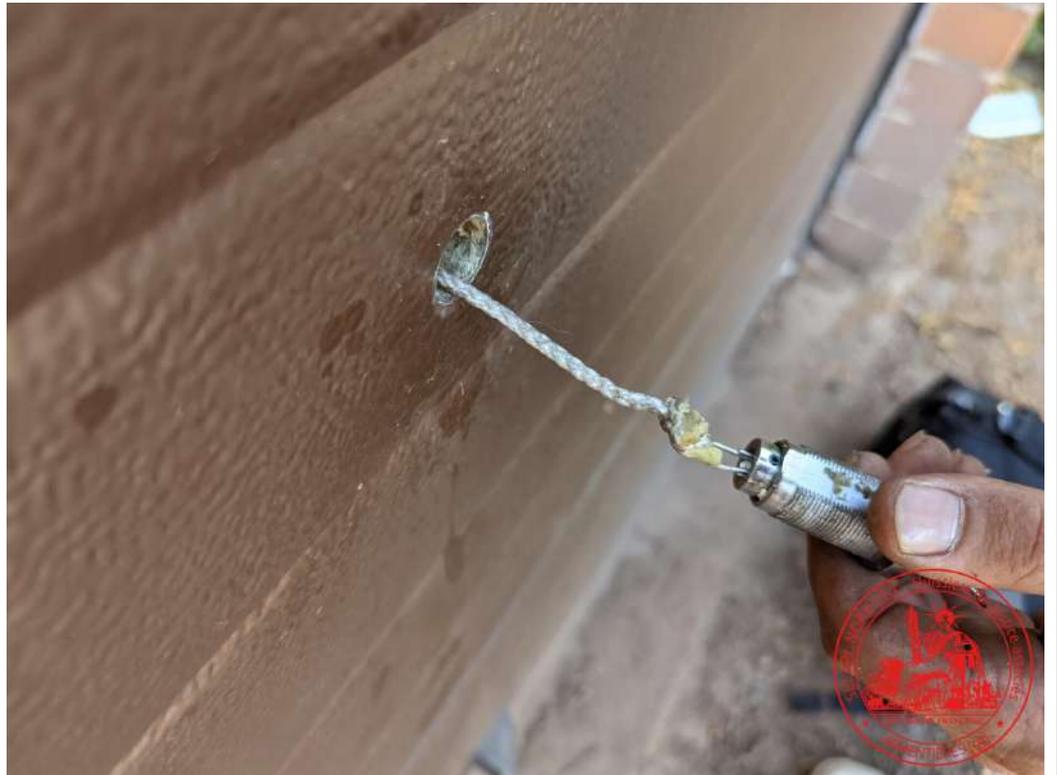
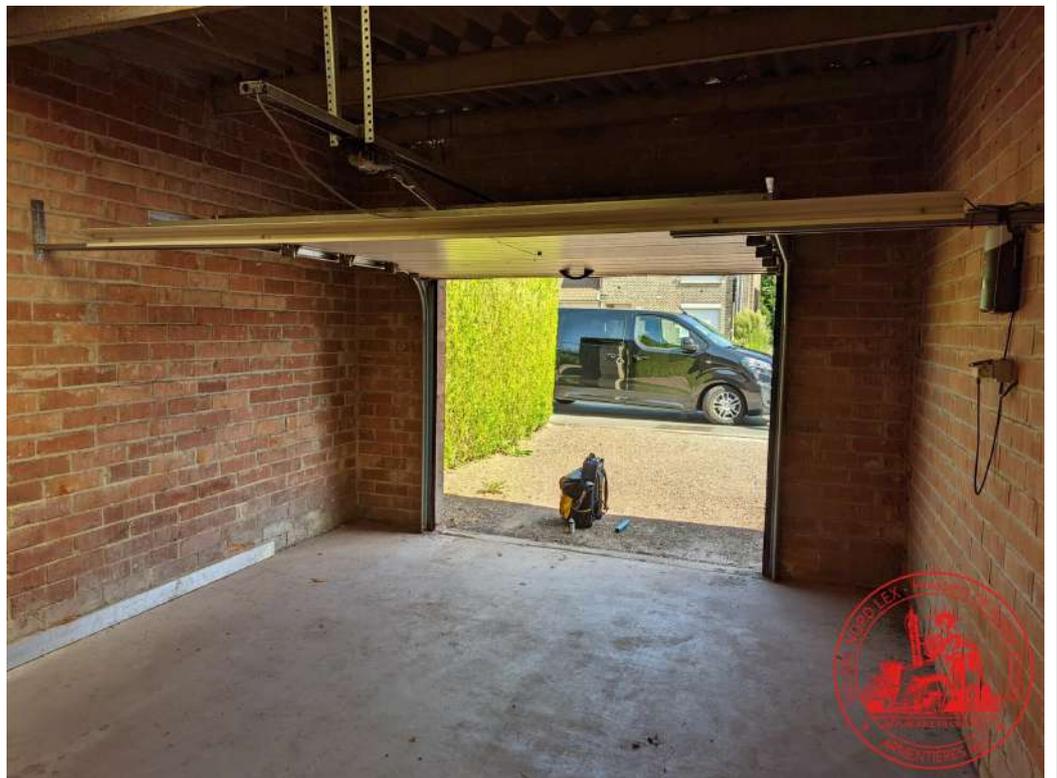
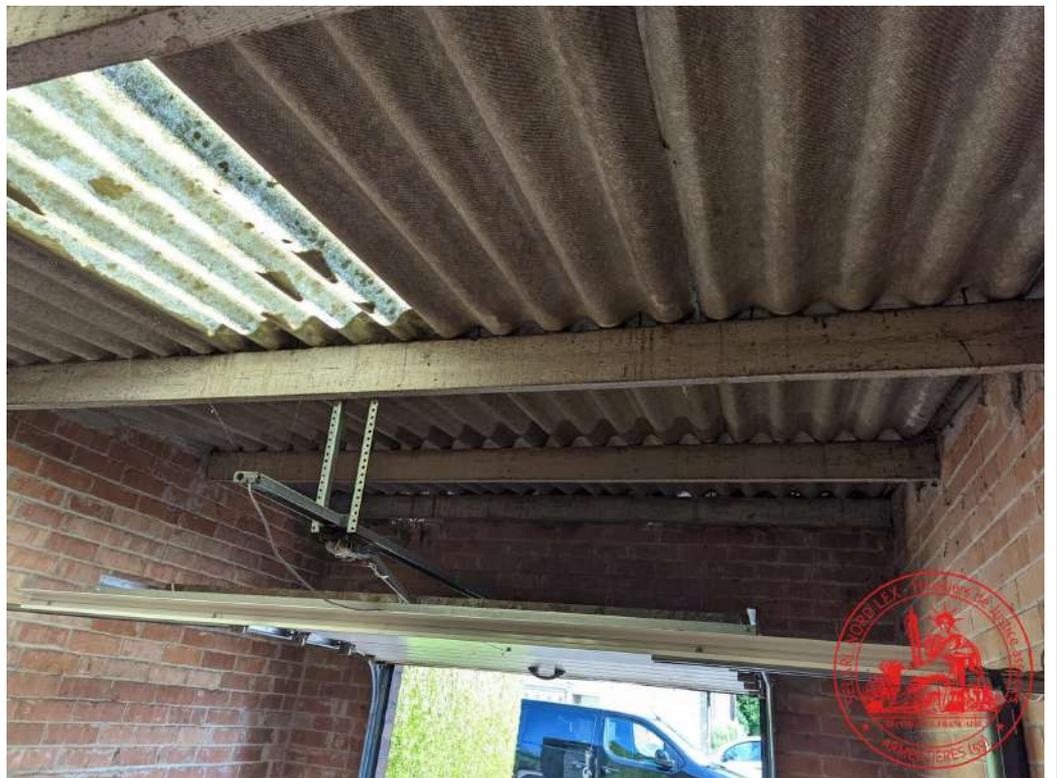
GARAGE

Maçonnerie : en brique dont les murs intérieurs sont fortement fissurés. Présence de fentes et de décrochages de part et d'autre.

Sol : dalle béton à l'état brut, comportant des fissures.

Cour arrière : présence d'une porte d'accès en bois, fortement dégradée, qui dessert un petit espace vert clôturé.
