PROCÈS VERBAL DE CONSTAT ET DE DESCRIPTION

**L'AN DEUX MILLE DIX NEUF
LE ONZE DECEMBRE**

Certifie m'être transporté ce jour à **ROUBAIX, 21-23 rue Henri Martin** à l'effet de procéder à la description des deux lots 3 et 4 de l'ensemble immobilier qui se dresse sur la parcelle cadastrée Section BC numéro 452, à savoir :

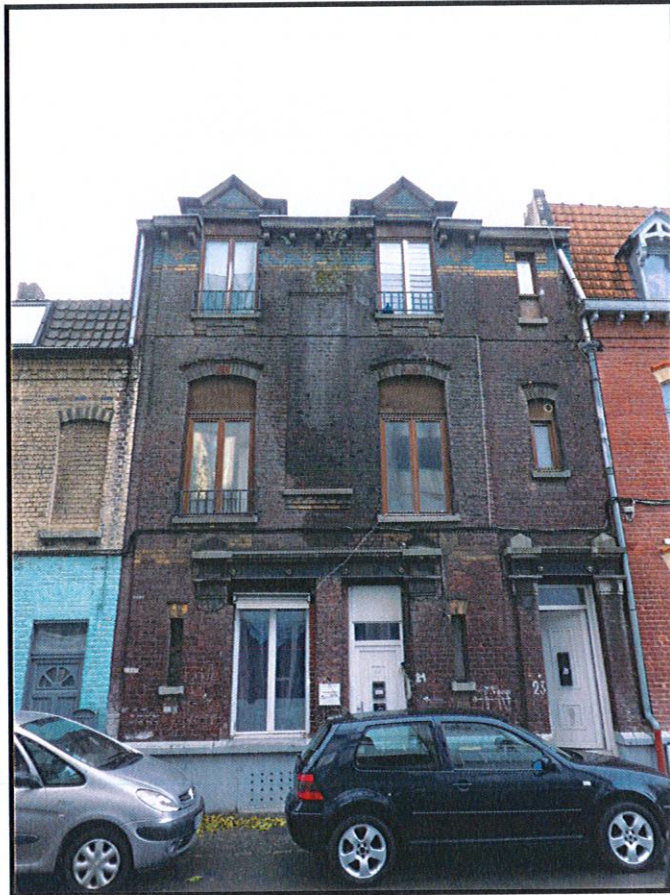
ROUBAIX 21-23 rue Henri Martin

L'ensemble est élevé sur briques avec un enduit ciment au rez-de-chaussée. Les briques sont en mauvais état, noircies par l'humidité et des infiltrations en façade.

Présence d'une descente d'eau commune avec l'immeuble n °25, d'une ouverture dans la brique pour une boîte à eau.

Au niveau du 2^{ème} étage, à hauteur du châssis de fenêtre, je relève la présence d'un arbuste poussant sur le mur pignon.

Il existe par ailleurs des ruissellements blanchâtres d'humidité.

Sur la façade, présence de deux boîtes aux lettres éventrées.

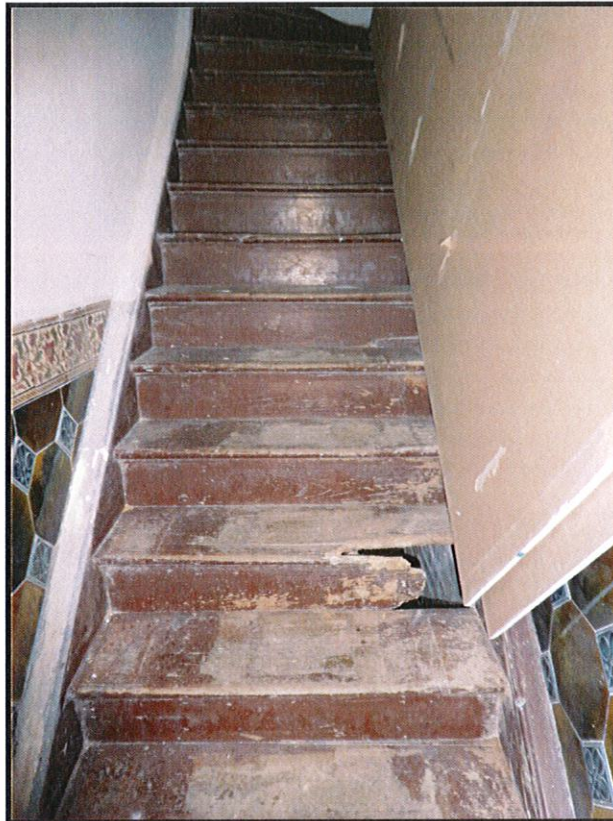
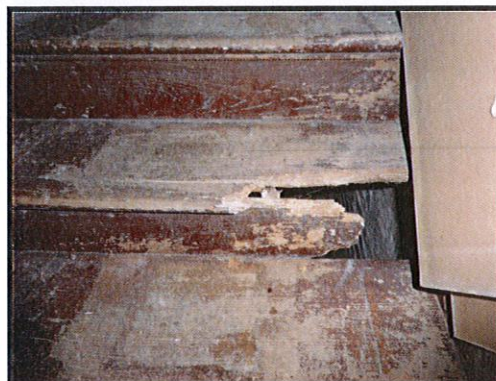
On y accède par un escalier en bois qui est en mauvais état et dont certaines marches et contremarches sont vermoulues.
L'ensemble est fortement marqué par le passage ;

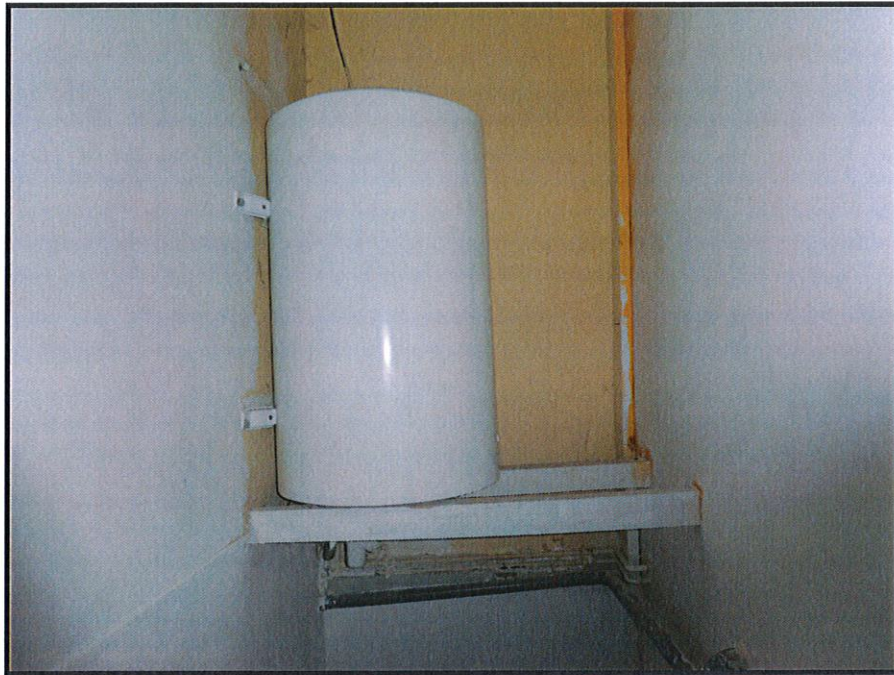
Au niveau des premières marches, je note la présence, en partie haute, d'un cumulus non raccordé, non dissimulé.

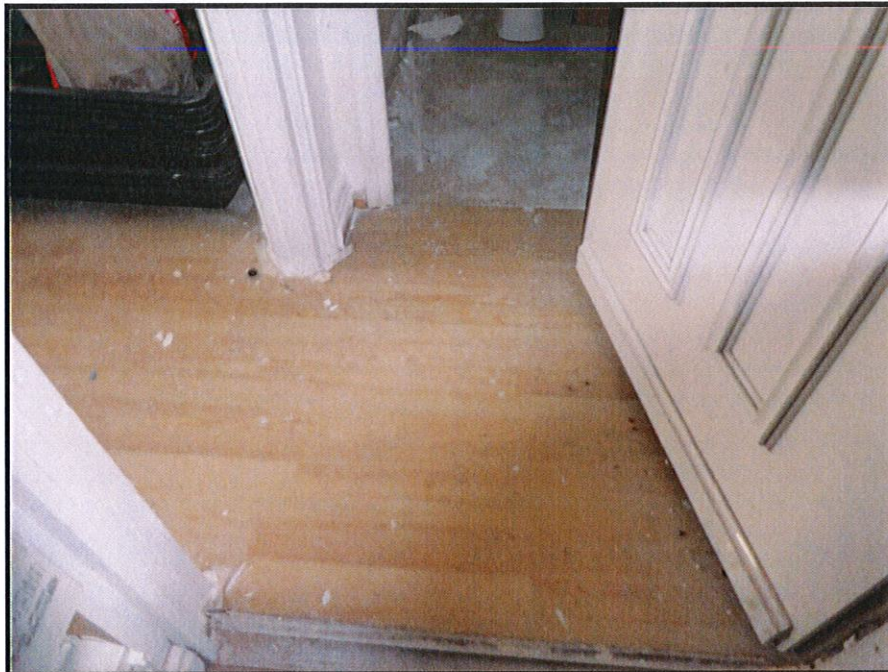
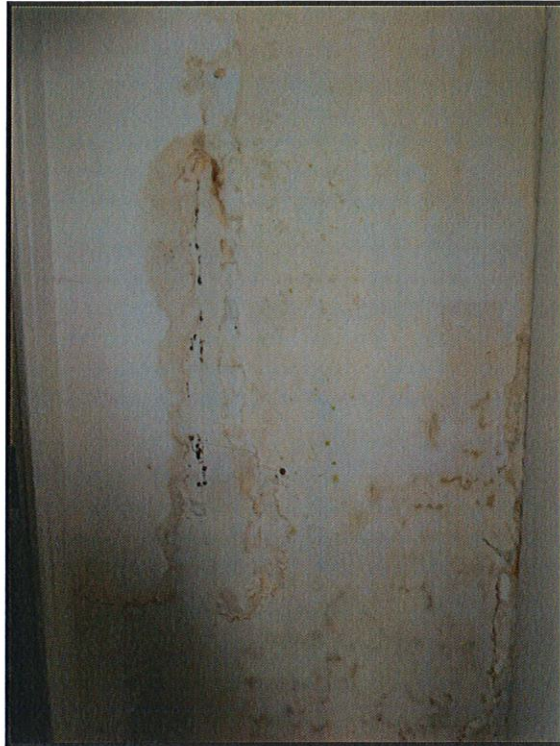
Derrière la porte d'accès, le mur pignon présente un important dégât des eaux.
L'enduit est endommagé par l'humidité.

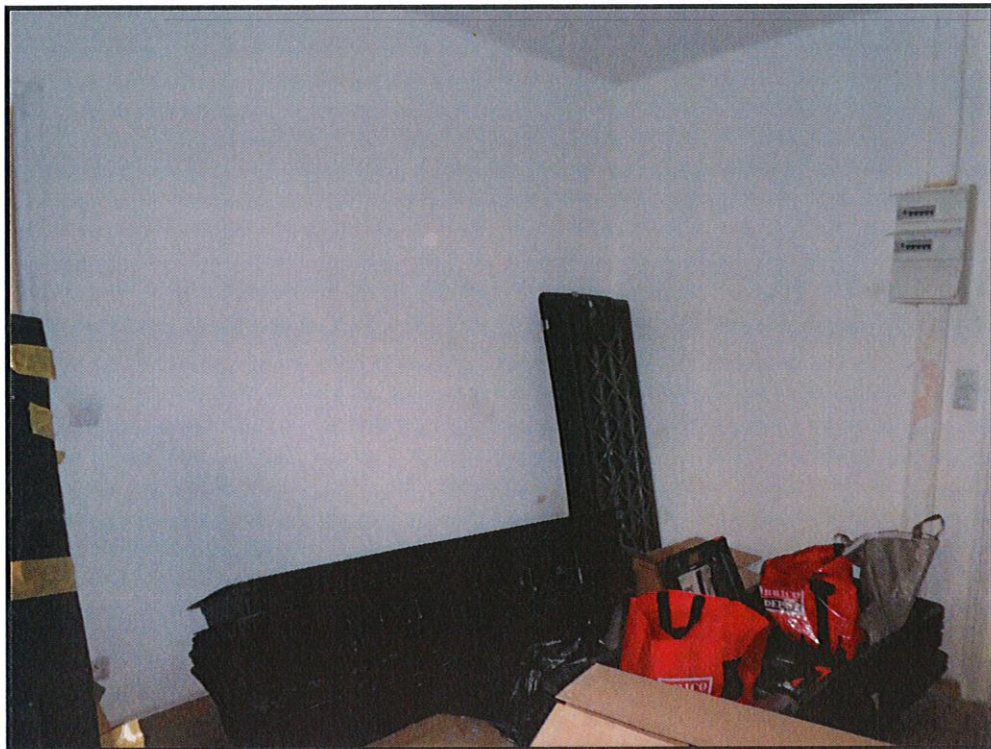
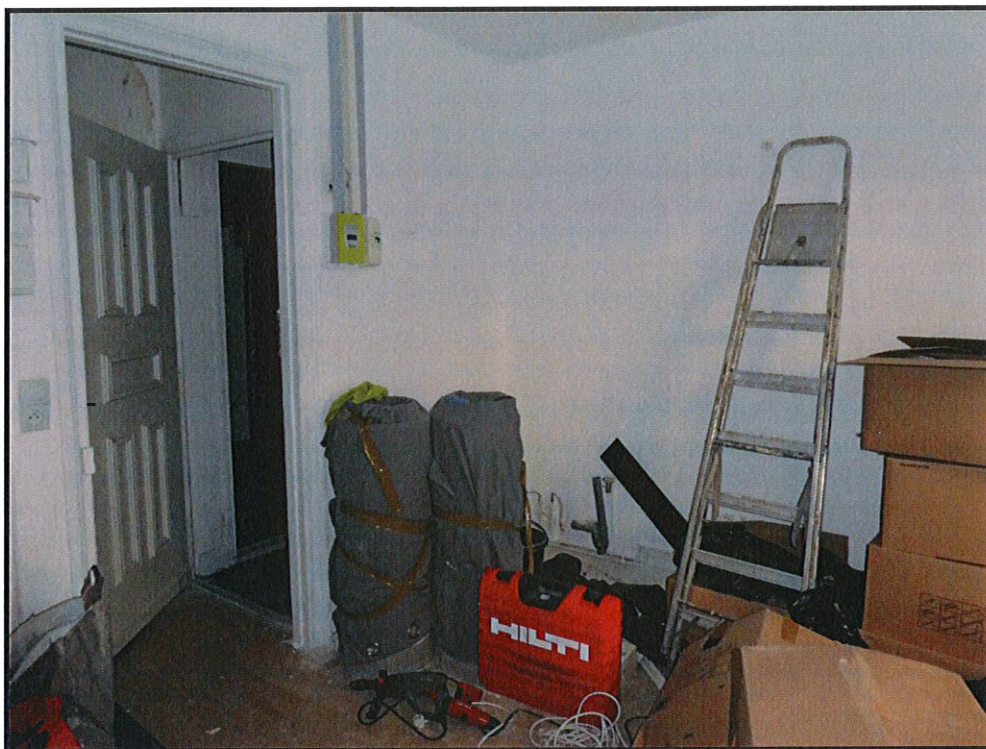
Le mur pignon a été touché par un important dégât des eaux, d'importantes traces d'infiltrations, sur la droite du châssis vue de l'intérieur.

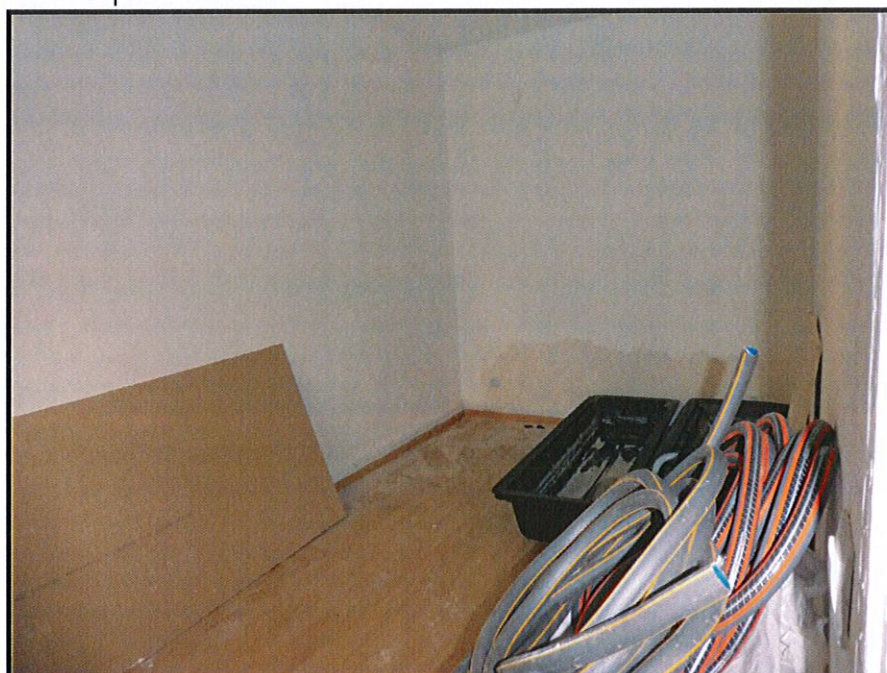
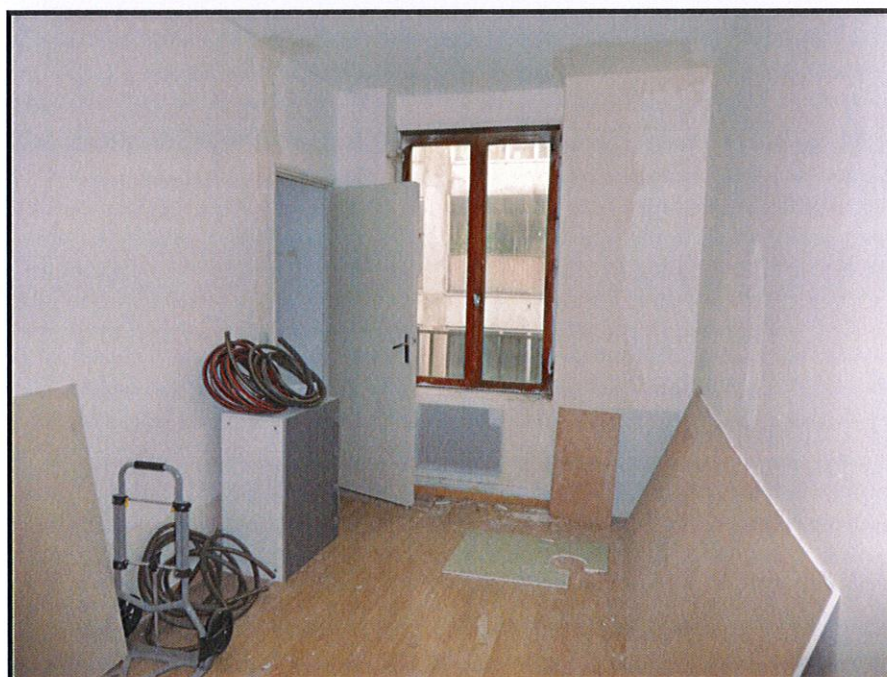
Les travaux ne sont pas finalisés.

Présence d'un châssis de fenêtre deux ouvrants en bois exotique en mauvais état, avec double vitrage.

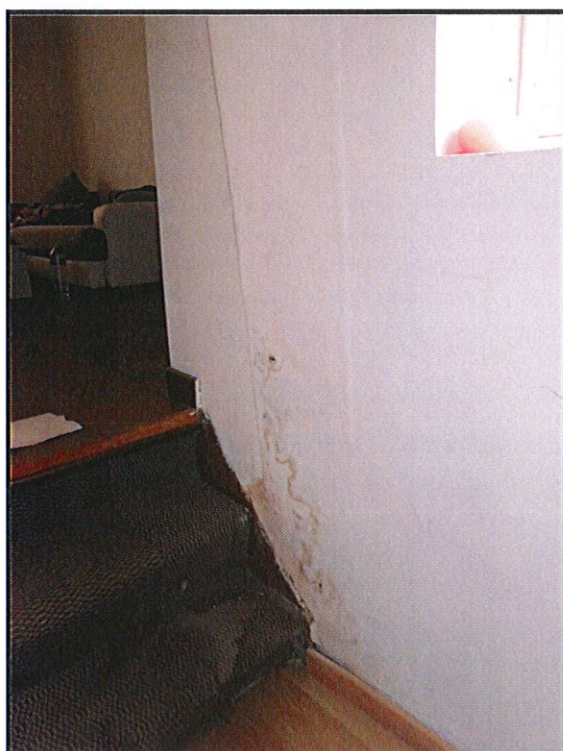
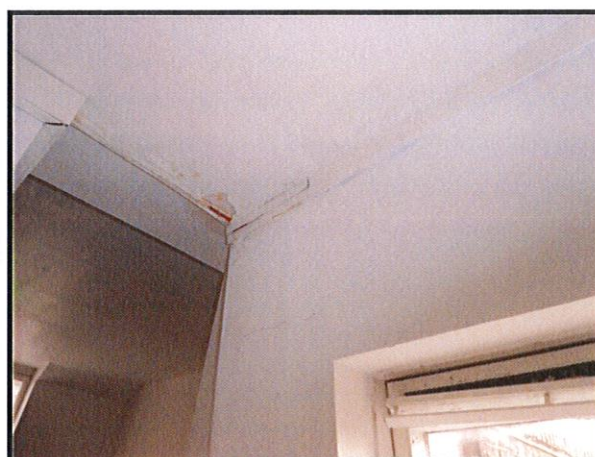
Cette pièce est éclairée par une fenêtre de toit de type velux qui est cassé.

Il existe des traces d'humidité et de moisissures avec infiltrations, au-dessus et en dessous du châssis de fenêtre de toit.
