## DIAGNOSTIC DE L'ETAT DE L'INSTALLATION INTERIEURE D'ELECTRICITE

- Localisation du ou des immeubles bâti(s) Type d'immeuble : **Maison individuelle**
- Département : **NORD**
- Commune : **SANTES (59211 )**
- Adresse : **207 rue Marx Dormoy**
- Lieu-dit / immeuble :
- Date de construction : **1972**
- Année de l'installation : **1972**
- Distributeur d'électricité : **Enedis**
- Réf. Cadastre : **Section AH n°17**
- Désignation et situation du lot de (co)propriété : Rapport n° : **5676 5676 21.09.21 ELEC**
- La liste des parties du bien n'ayant pu être visitées et leurs justifications se trouvent au paragraphe 9

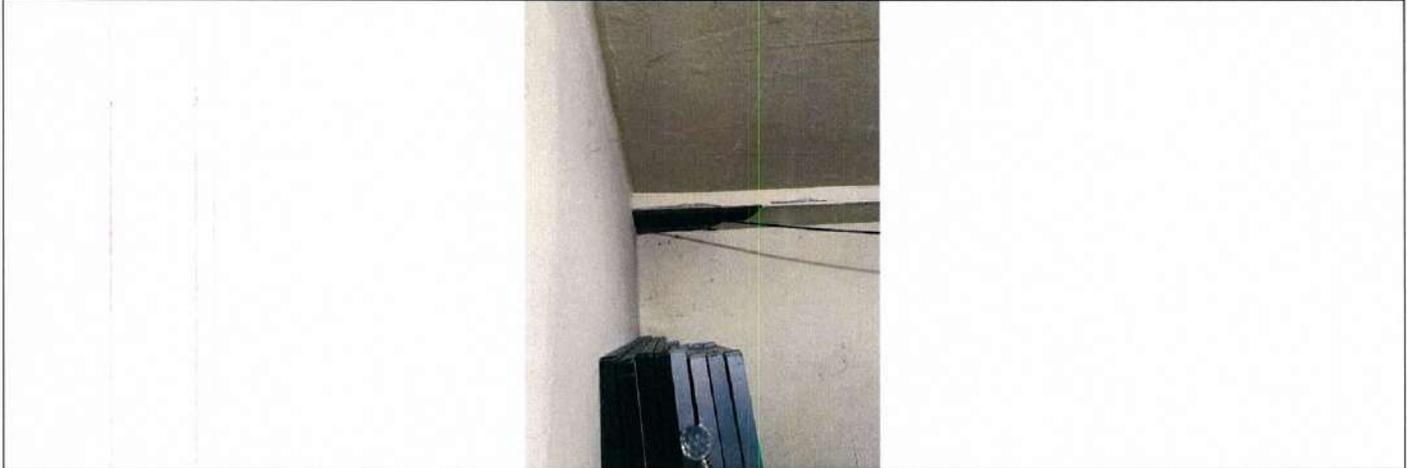
<b>Nom du client</b>	<b>Numéro de dossier</b>	<b>Pièce ou local</b>
5676	5676 5676 21.09.21	1er SS - Chambre froide n°2
<b>Matériau</b>	<b>Date de prélèvement</b>	<b>Nom de l'opérateur</b>
Fibre ciment (Plaques planes)		DESBUISSON victor
<b>Localisation</b>	<b>Résultat</b>	
Mur - A	Présence d'amiante	
<b>Résultat de la grille d'évaluation</b>		
Evaluation périodique		
<b>Emplacement</b>

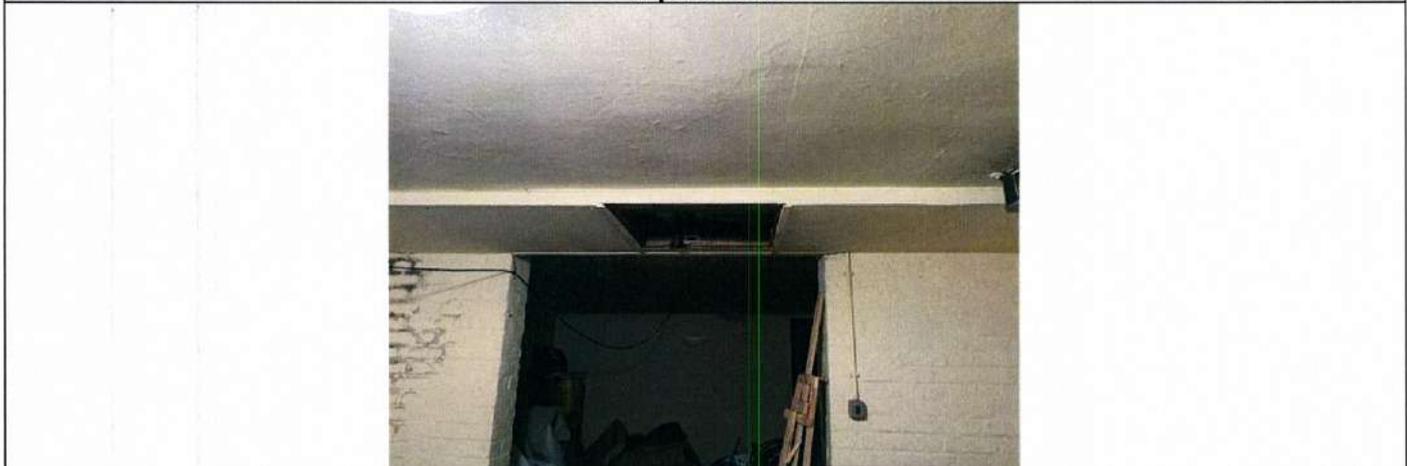
Plafond	Plafond	Fibre ciment (Plaques planes)	B	Jugement personnel	Matériaux dégradé

<b>Nom du client</b>	<b>Numéro de dossier</b>	<b>Pièce ou local</b>
5676	5676 5676 21.09.21	1er SS - Chambre froide n°1
<b>Matériau</b>	<b>Date de prélèvement</b>	<b>Nom de l'opérateur</b>
Fibre ciment (Plaques planes)		DESBUISSON victor
<b>Localisation</b>	<b>Résultat</b>	
Plafond - Plafond	Présence d'amiante	
<b>Résultat de la grille d'évaluation</b>		
Evaluation périodique		
<b>Emplacement</b>

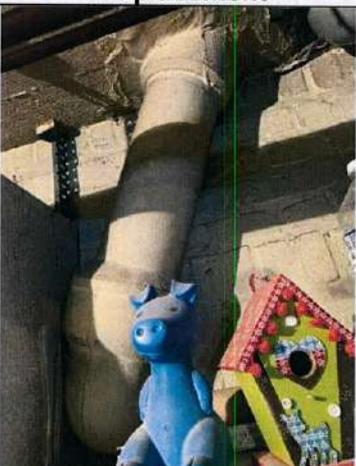
18	Atelier	1er SS	Conduit de fluide	D	Fibre ciment	B	Jugement personnel	Matériaux non dégradé

ELEMENT : Conduit de fluide		
Nom du client	Numéro de dossier	Pièce ou local
5676	5676 5676 21.09.21	1er SS - Atelier
Matériau	Date de prélèvement	Nom de l'opérateur
Fibre ciment		DESBUISSON victor
Localisation	Résultat	
Conduit de fluide - D	Présence d'amiante	
Résultat de la grille d'évaluation		
Evaluation périodique		
Emplacement
