RAPPORT DE L'ÉTAT DE L'INSTALLATION INTÉRIEURE DE GAZ

<ul style="list-style-type: none"> ● Localisation du ou des bâtiments Type de bâtiment : <input type="checkbox"/> appartement <input checked="" type="checkbox"/> maison individuelle	Désignation et situation du ou des lots de copropriété : Adresse : 21 rue Duguesclin 59100 ROUBAIX
Nature du gaz distribué : <input checked="" type="checkbox"/> GN <input type="checkbox"/> GPL <input type="checkbox"/> Air propané ou butané	Escalier : Bâtiment : N° de logement :
Distributeur de gaz : GrDF	Etage : Numéro de Lot :
Installation alimentée en gaz : <input type="checkbox"/> OUI <input checked="" type="checkbox"/> NON	Réf. Cadastrale : Section HT n°73 et 74 Date du Permis de construire : 1930
Rapport n° : 5666 5666 30.08.21 GAZ

5666 5666 30.08.21 GAZ **1/4**

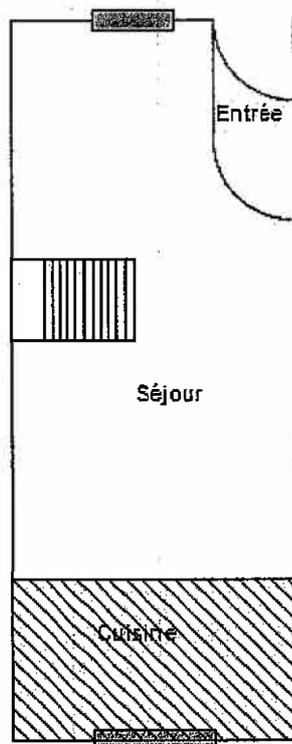
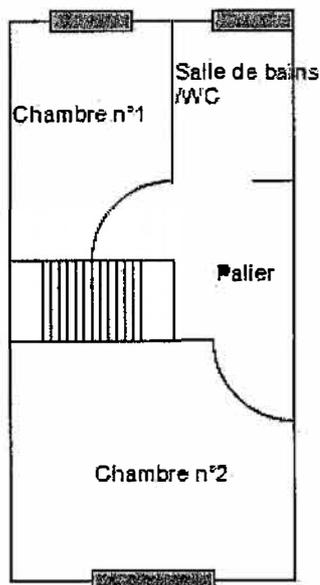
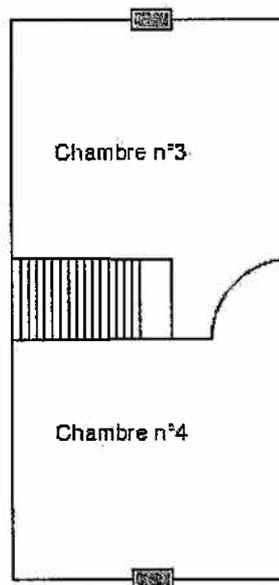
PLANCHE DE REPERAGE USUE			
N° dossier : 5666 5666 30.08.21		Adresse de l'immeuble : 21 rue Duguesclin 59100 ROUBAIX	
N° planche : 1/1	Version : 0	Type : Croquis	
Origine du plan : Cabinet de diagnostics		Bâtiment – Niveau : Croquis N°1

Couverture Toit
Fibre ciment (Plaques ondulées)
Présence d'amiante
