DIAGNOSTIC DE L'ETAT DE L'INSTALLATION INTERIEURE D'ELECTRICITE

1 DESIGNATION ET DESCRIPTION DU LOCAL D'HABITATION ET DE SES DEPENDANCES	
▪ Localisation du ou des immeubles bâti(s)	Type d'immeuble : Appartement
Département : NORD	Date de construction :
Commune : ROUBAIX (59100)	Année de l'installation : > à 15 ans
Adresse : 2 place EDOUARD ROUSSEL	Distributeur d'électricité : Enedis
Lieu-dit / immeuble : appartement N+2 Appartement	Rapport n° : 98340 SCI MIMOSA ELEC
Réf. cadastrale :	La liste des parties du bien n'ayant pu être visitées et leurs justifications se trouvent au paragraphe 9
▪ Désignation et situation du lot de (co)propriété :	
Etage : 2ème

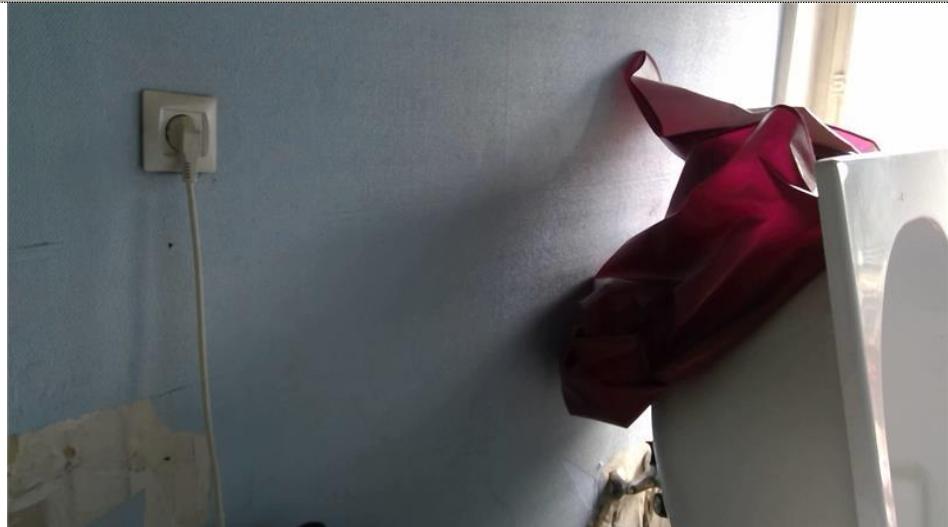
Point de contrôle N° B.6.3.1 a)

<u>Description :</u>	Local contenant une baignoire ou une douche : l'installation électrique ne répond pas aux prescriptions particulières appliquées à ce local (adéquation entre l'emplacement où est installé le MATERIEL ELECTRIQUE et les caractéristiques de ce dernier – respect des règles de protection contre les chocs électriques liées aux zones).
----------------------	--

<u>Observation(s)</u>	Prise de courant en zone 2
-----------------------	----------------------------

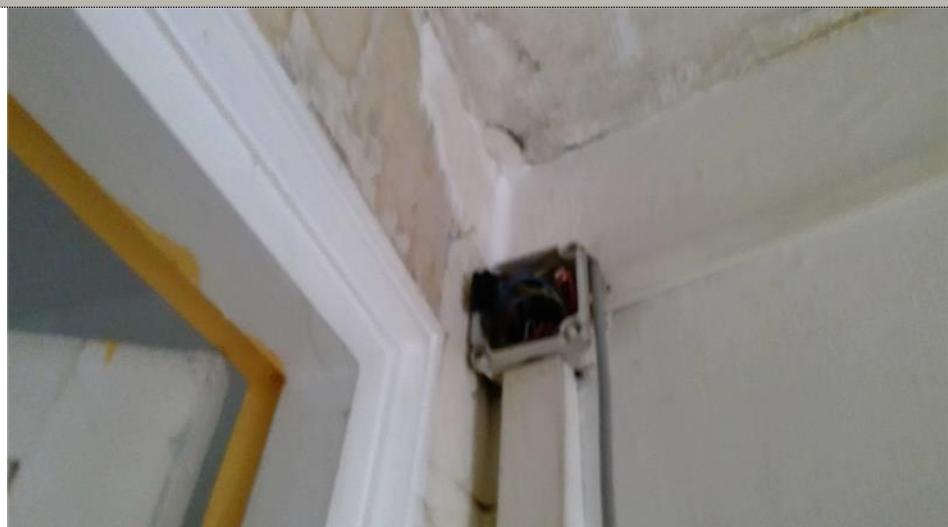
Point de contrôle N° B.7.3 a)

<u>Description :</u>	L'ENVELOPPE d'au moins un matériel est manquante ou détériorée.
----------------------	---

<u>Observation(s)</u>	Remplacer les matériels.
-----------------------	--------------------------

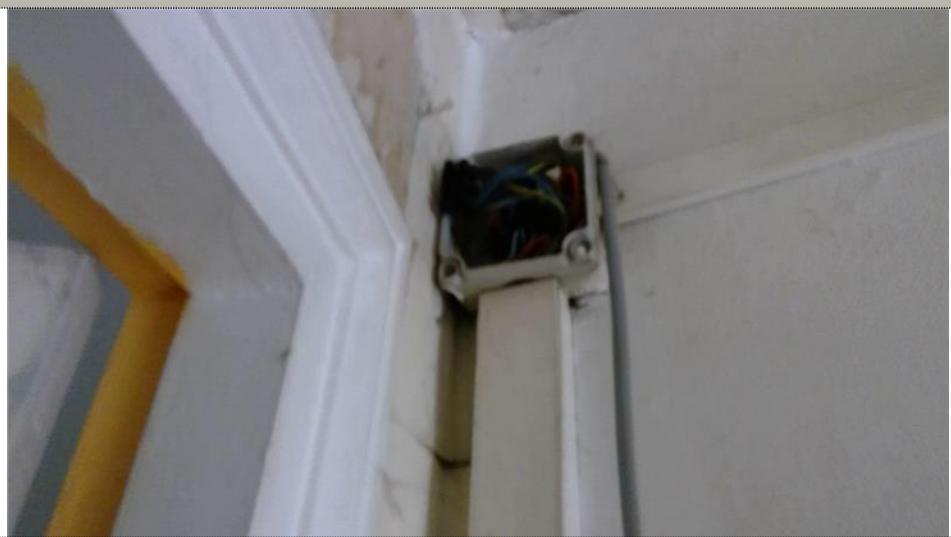
Point de contrôle N° B.7.3 d)

<u>Description :</u>	L'installation électrique comporte au moins une CONNEXION avec une partie active nue sous tension accessible.
<u>Observation(s)</u>	Protéger mécaniquement les dispositifs de connexion apparents. (bornes, type « dominos », etc.)

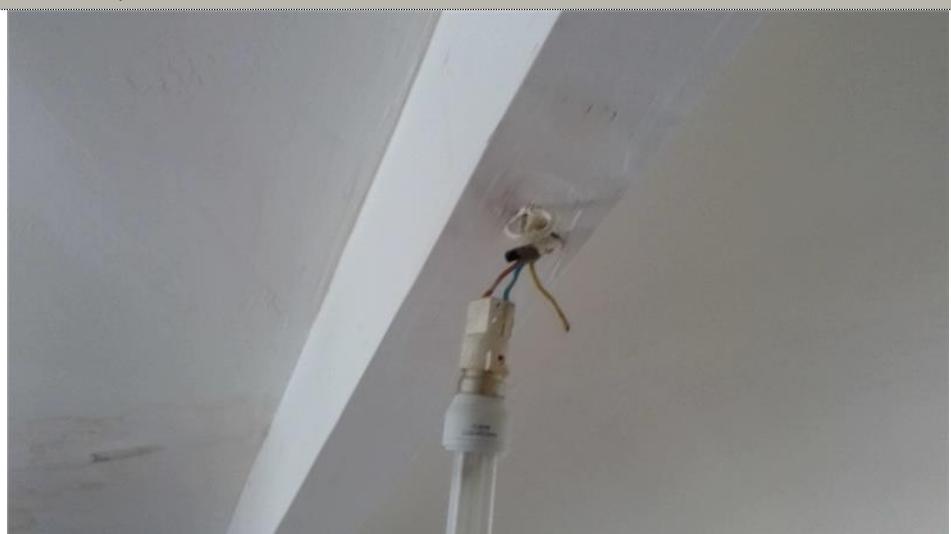
Point de contrôle N° B.8.3 a)

<u>Description :</u>	L'installation comporte au moins un MATERIEL ELECTRIQUE vétuste.
<u>Observation(s)</u>	Interrupteurs, prises de courants, douilles de chantier, portes-fusibles, fils coton, ...

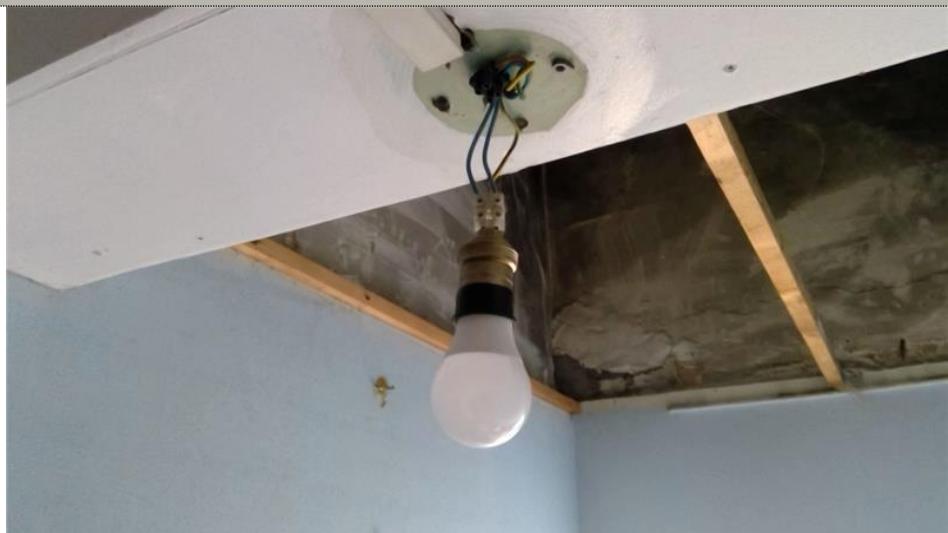
Point de contrôle N° B.8.3 b)

Description : L'installation comporte au moins un MATERIEL ELECTRIQUE inadapté à l'usage.

Observation(s) Douilles

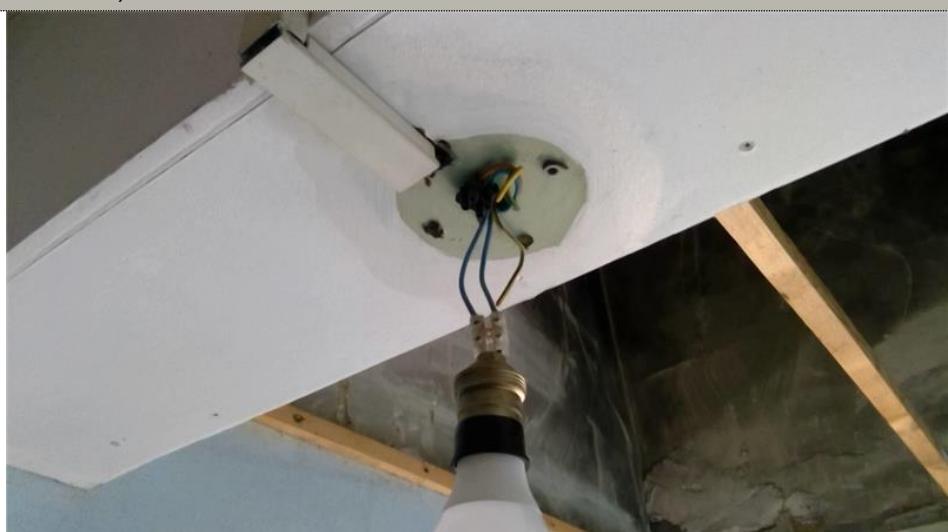
Point de contrôle N° B.8.3 e)

Description : Au moins un CONDUCTEUR isolé n'est pas placé sur toute sa longueur dans un conduit, une goulotte, une plinthe ou une huisserie, en matière isolante ou métallique, jusqu'à sa pénétration dans le MATERIEL ELECTRIQUE qu'il alimente.

Observation(s) Protéger mécaniquement les conducteurs apparents.
