# Etat des Risques et Pollutions

Référence : 5826 5826 12.04.22

154 rue de l'Épinette

59200 Tourcoing

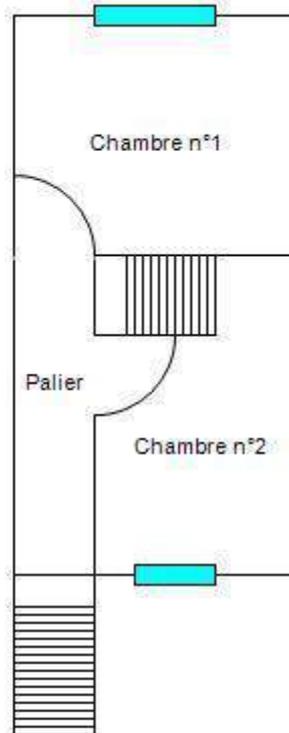
1er

Un champignon se développe sur le mur du palier (premier étage). Il faut procéder à un diagnostic état parasitaire de l'immeuble pour déterminer l'importance et l'étendue de l'infestation. Il faut contacter une société spécialisée pour la mise en place d'un traitement curatif contre les champignons lignivores : le traitement a pour but de déterminer l'origine des infiltrations d'eau, de procéder au démontage des éléments impactés (exemple : plancher bois) dans le but de déterminer l'étendue de l'infestation des agents de dégradations repérés (champignon de pourriture de type mērule, moisissures) et de procéder à la mise en place d'un traitement adéquat, de réaliser le retrait des éléments impactés et de procéder à leur évacuation puis à leur remplacement.
