PROCES VERBAL DE DESCRIPTION DES LIEUX

J'ai au préalable envoyé un mail à Mr REZKI Khalid le 14 avril 2021, l'informant que le procès-verbal de description des lieux de l'immeuble situé à LILLE, 252 rue des Postes serait dressé le : vendredi 23 avril 2021 à 09h30.

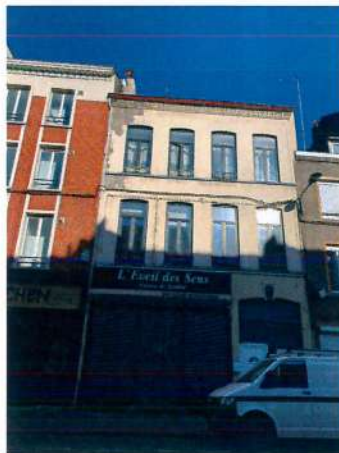
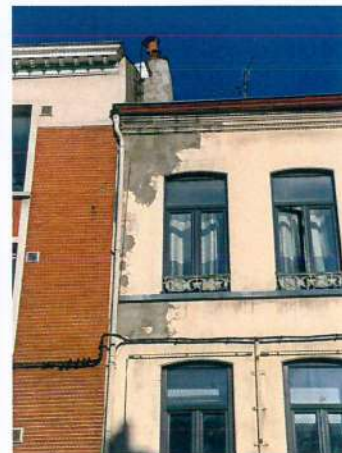
FACADE RUE

Au-dessus des linteaux de fenêtres, je constate la présence de multiples fissures notamment dans le coin supérieur gauche de la façade.

Le bois des chéneaux est défraîchi et se dégrade, notamment au-dessus des zones reprises en béton.

Les briques sont dégradées.
