CAHIER DES CONDITIONS DE LA VENTE

COMMUNE DE Roubaix (59100) – 13 rue Rouget de l'Isle

Roubaix (59100) – 13 rue Rouget de l'Isle, section DY n°115 pour une contenance de 51ca.

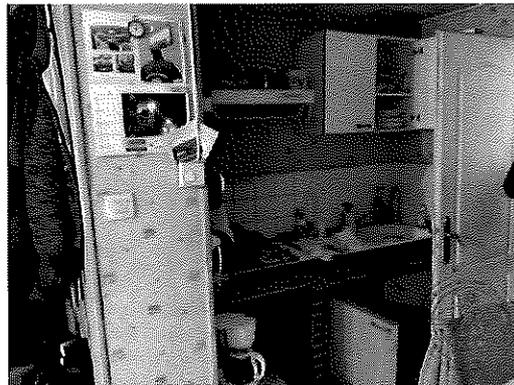
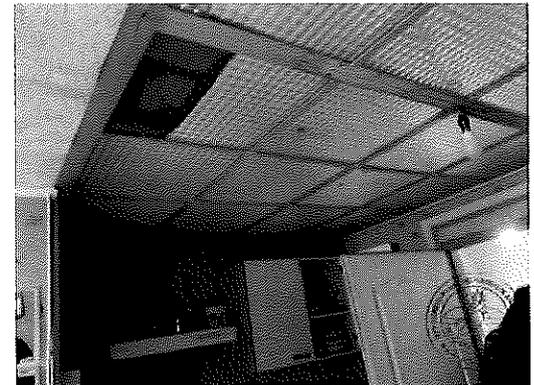
Photographie n°1.

Les **murs** sont recouverts de tapisserie en mauvais état. La crédence de la cuisine est recouverte d'un carrelage de couleur blanche.

Le plafond est recouvert de plaques Fibrociment. Je constate également la présence d'une verrière en mauvais état. Une plaque vitré est cassée

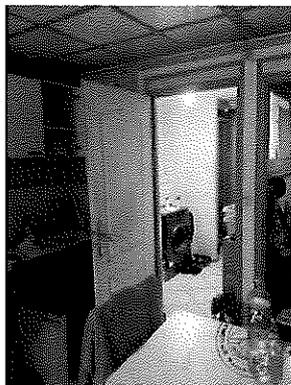
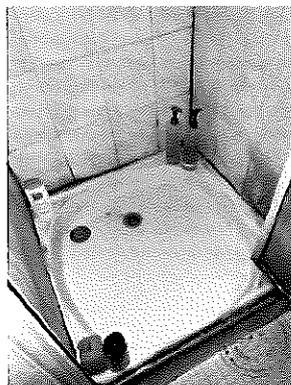
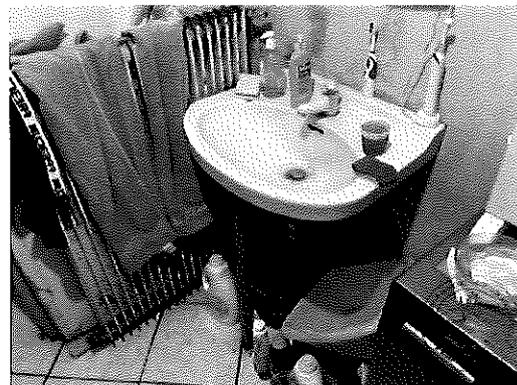
Photographie n°1.

Les **murs** sont recouverts de fibre de verre peinte, fortement passée et défraîchie. Il apparaît des traces d'humidité sur le mur jouxtant la douche.

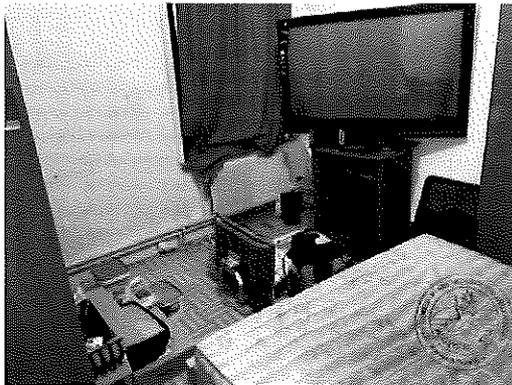
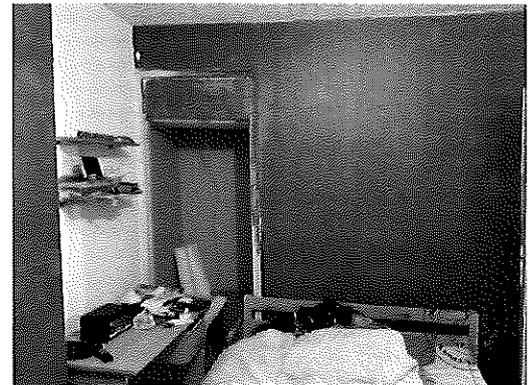
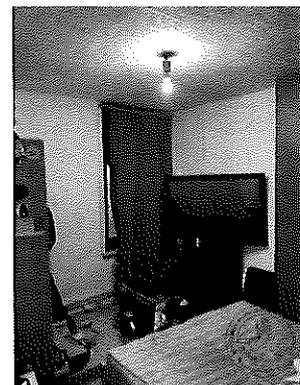
Photographie n°1.

L'**éclairage naturel** de la pièce est assuré par une fenêtre, ouverture battante, châssis bois, double vitrage. La tablette est marquée par l'humidité

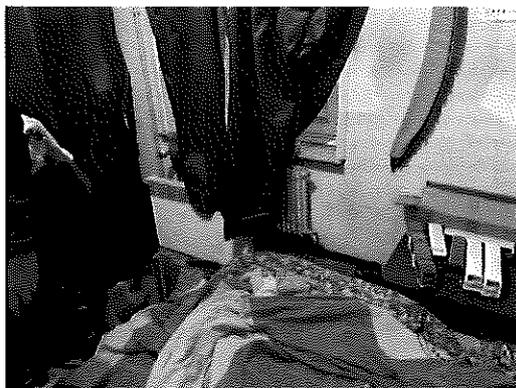
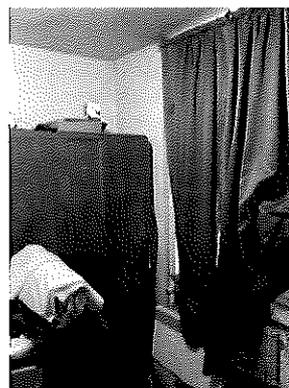
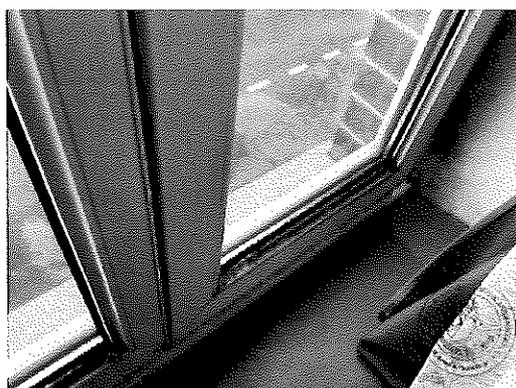
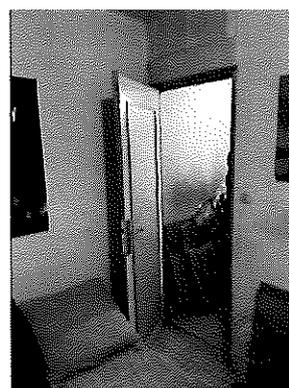
Photographie n°1.

L'**éclairage naturel** de la pièce est assuré par une fenêtre, ouverture battante, châssis pvc, double vitrage. L'encadrement et la tablette sont fortement marqués par l'humidité.

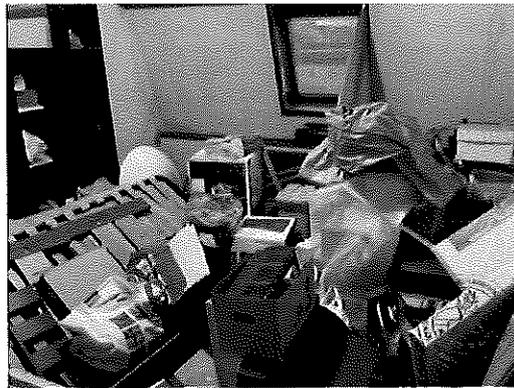
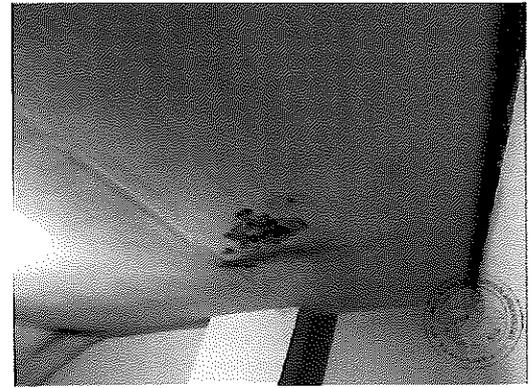
Photographie n°1.

Les **murs** sont recouverts de peinture en très mauvais état. Je constate la présence de très nombreuses traces d'humidité noirâtres en soupente.

Le **plafond** est recouvert de fibre de verre peinte en très mauvais état, présentant fil et douille, avec une ampoule qui fonctionne. Il apparaît de nombreuses traces d'humidité.
