Etat des Risques et Pollutions

38 Rue du Maréchal Brune

59200 Tourcoing

Rapport de mission de repérage des matériaux et produits contenant de l'amiante pour l'établissement du constat établi à l'occasion de la vente d'un immeuble bâti

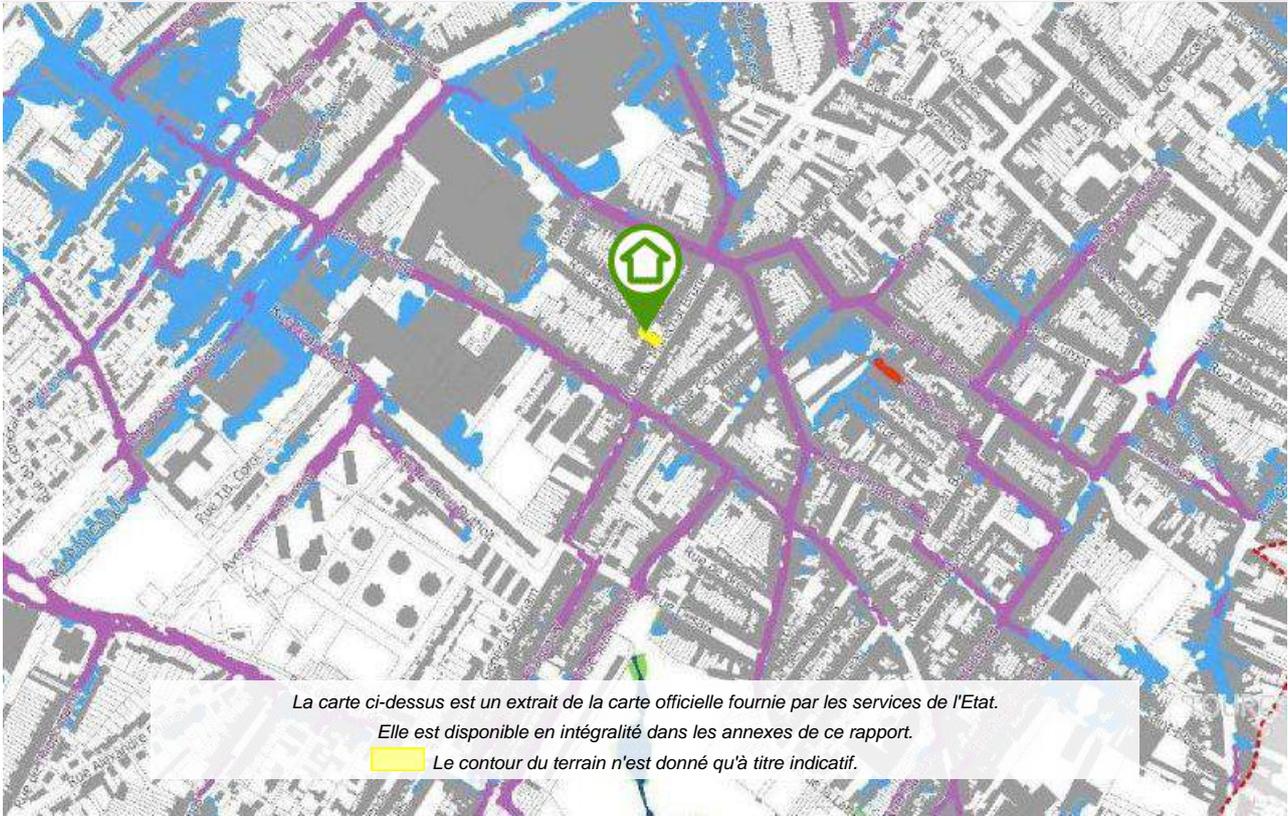
Non concerné*

* L'immeuble n'est pas situé dans le périmètre d'une zone à risques

La carte ci-dessus est un extrait de la carte officielle fournie par les services de l'Etat.

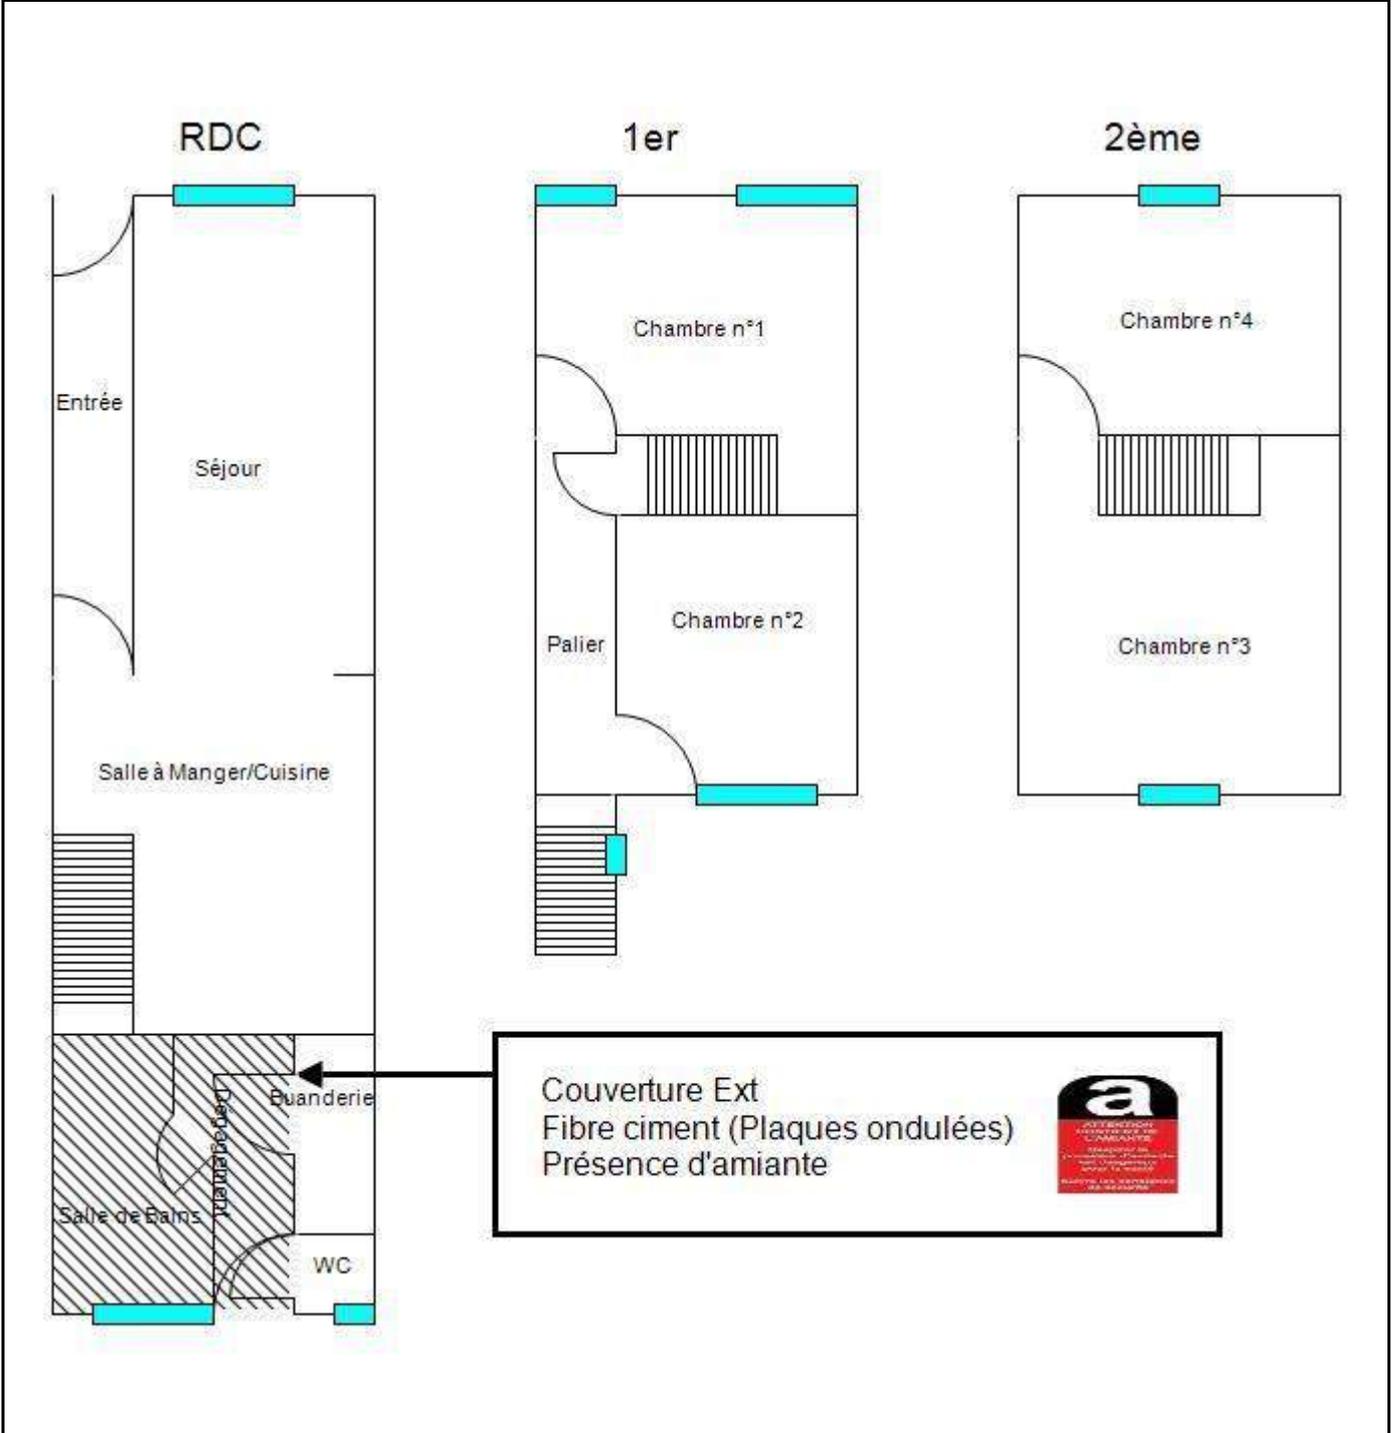
PLANCHE DE REPERAGE USUEL

N° Local	Local	Etage	Elément	Zone	Matériau / Produit	Liste	Critère(s) ayant permis de conclure	Etat de dégradation	Photo
4	Dégagement	RDC	Couverture	Ext	Fibre ciment (Plaques ondulées)	B	Jugement personnel	Matériaux non dégradé

7	Salle de Bains	RDC	Couverture	Ext	Fibre ciment (Plaques ondulées)	B	Jugement personnel	Matériaux non dégradé

N° dossier :	5855 5855 18.05.22			Adresse de l'immeuble :	38 rue du Maréchal Brune 59200 TOURCOING
N° planche :	1/1	Version :	0		
Origine du plan :	Cabinet de diagnostics			Bâtiment – Niveau :	Croquis

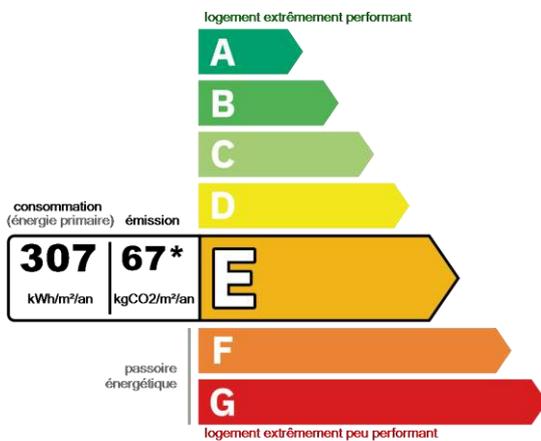
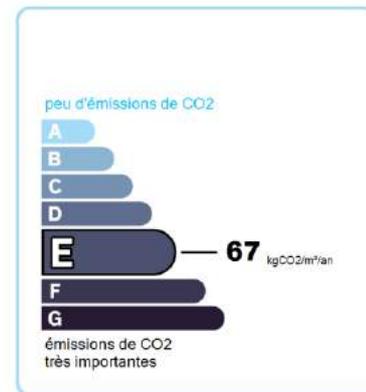
Performance énergétique

Le niveau de consommation énergétique dépend de l'isolation du logement et de la performance des équipements.

Ce logement émet 6744 kg de CO₂ par an, soit l'équivalent de 34944 km parcourus en voiture.

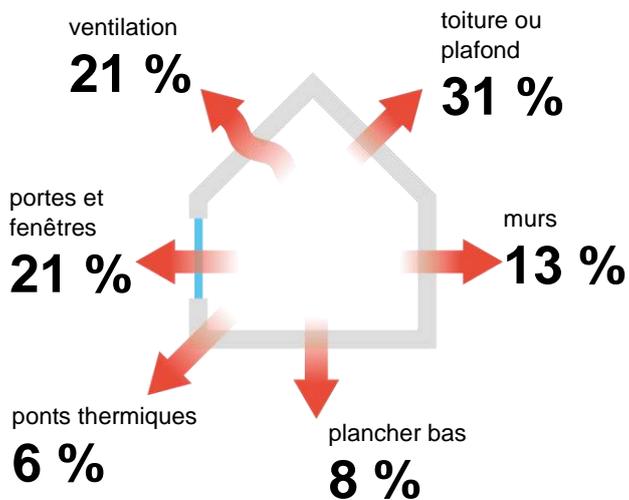
Schéma des déperditions de chaleur

Performance de l'isolation

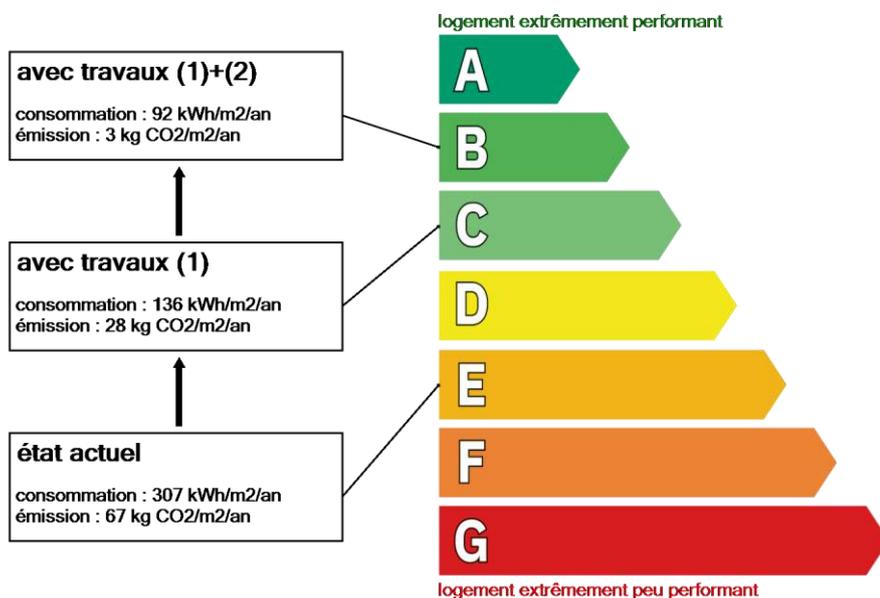
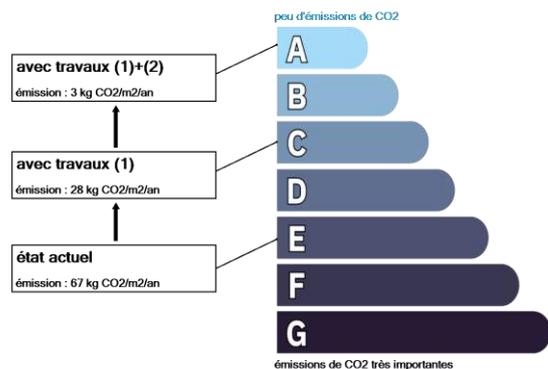
Évolution de la performance après travaux

Recommandations d'amélioration de la performance

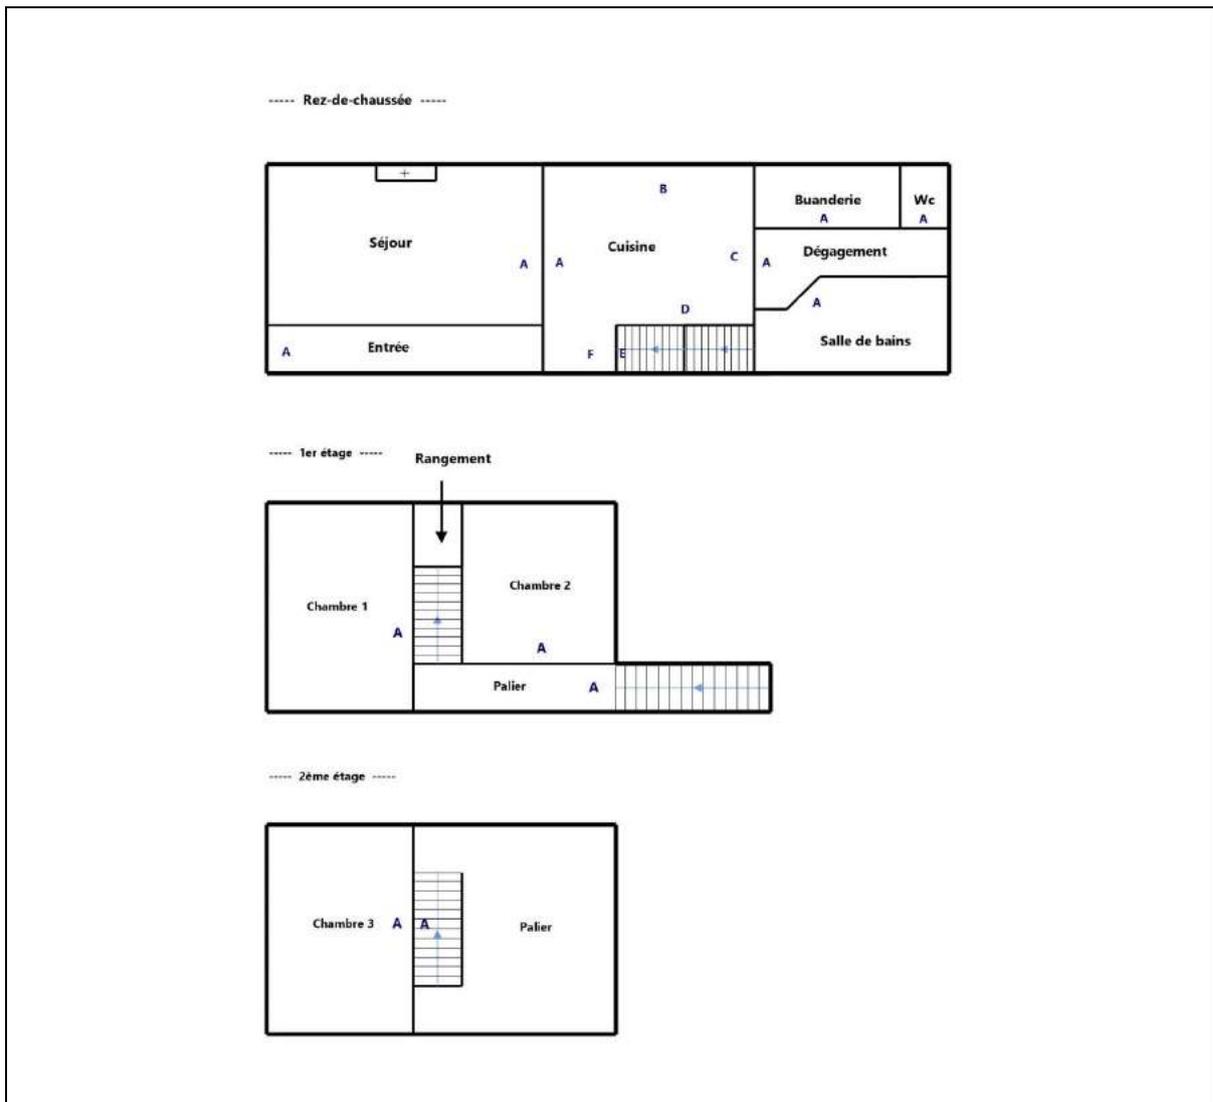
9.2 Croquis

A, B, C...	Zones de localisation des unités de diagnostic
------------	--
