**IMMEUBLE AVEC LOCAL COMMERCIAL
ET PARTIE HABITATION**

situé à BERCK (62600) 21 rue de l'Ancien Calvaire et 24 rue de l'Impératrice, cadastré Section B n° 115, pour une contenance de 90 m² au sol - Local commercial au RDC : mesuré pour 36.47 m² et autre surface 13.41 m², comprenant : local de vente – WC – Salle d'eau – Cave ; Partie habitation au RDC, 1^{er} et 2^{ème} étages : mesurée pour 48.36 m², comprenant : Entrée – Séjour/Cuisine – Salle d'eau – WC – Chambre 1 – Mezzanine – Extérieur.

CAHIER DES CONDITIONS DE VENTE

LIQUIDATION JUDICIAIRE SCI LE HANGAR

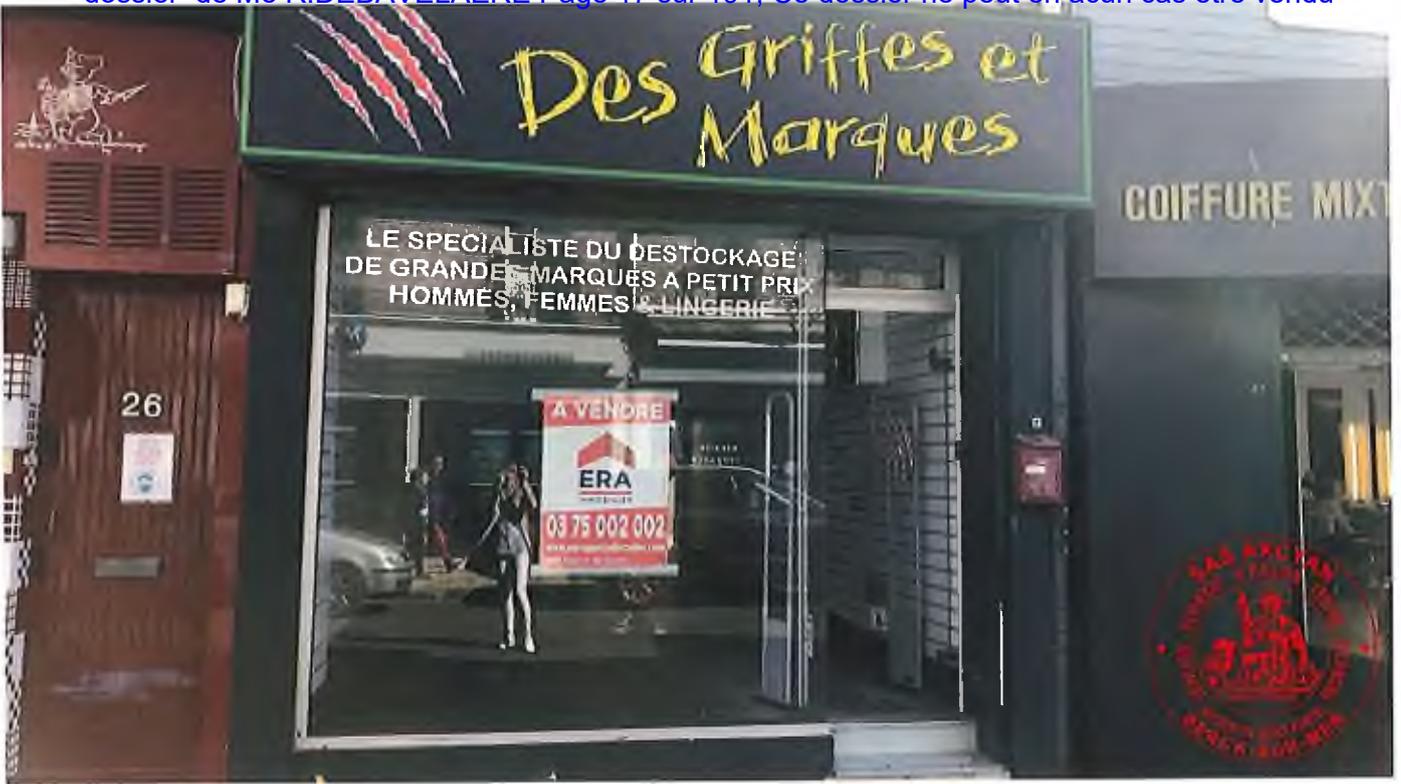
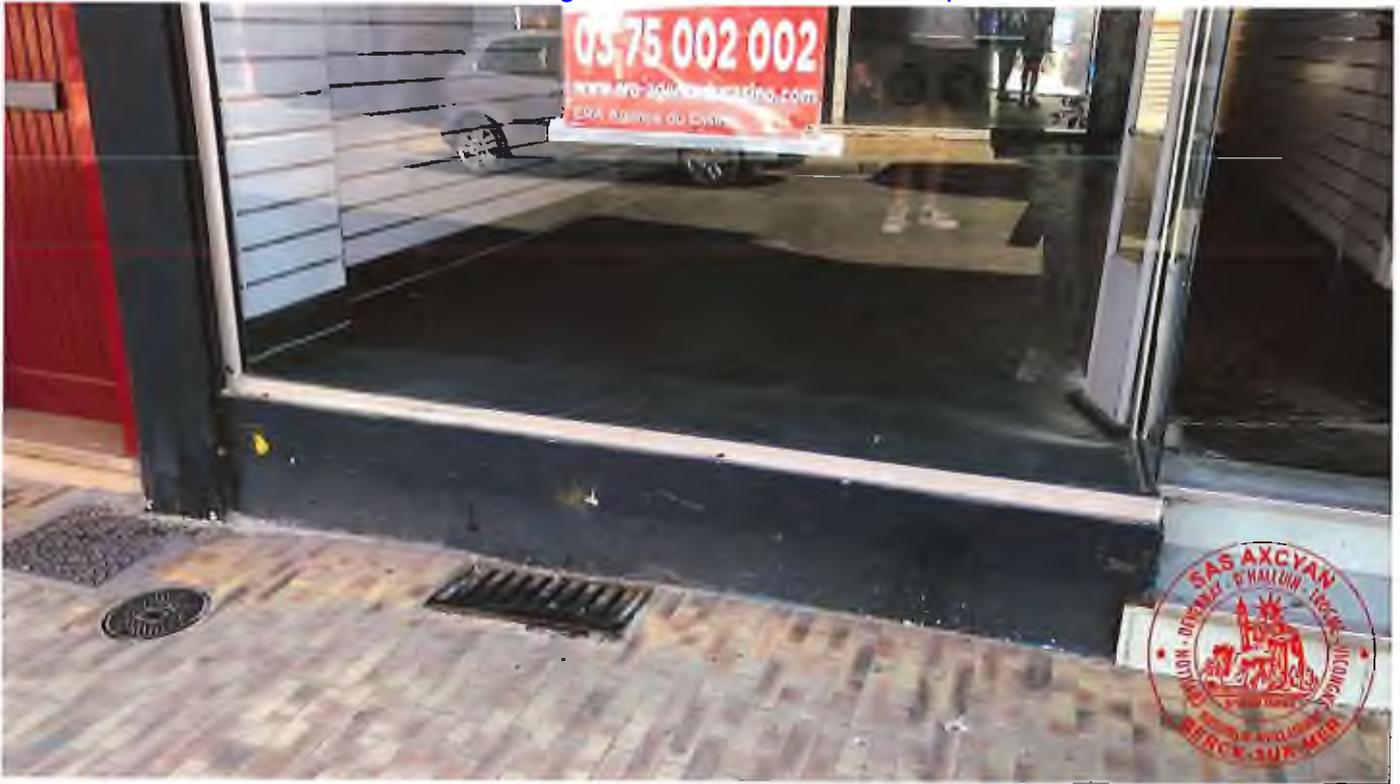
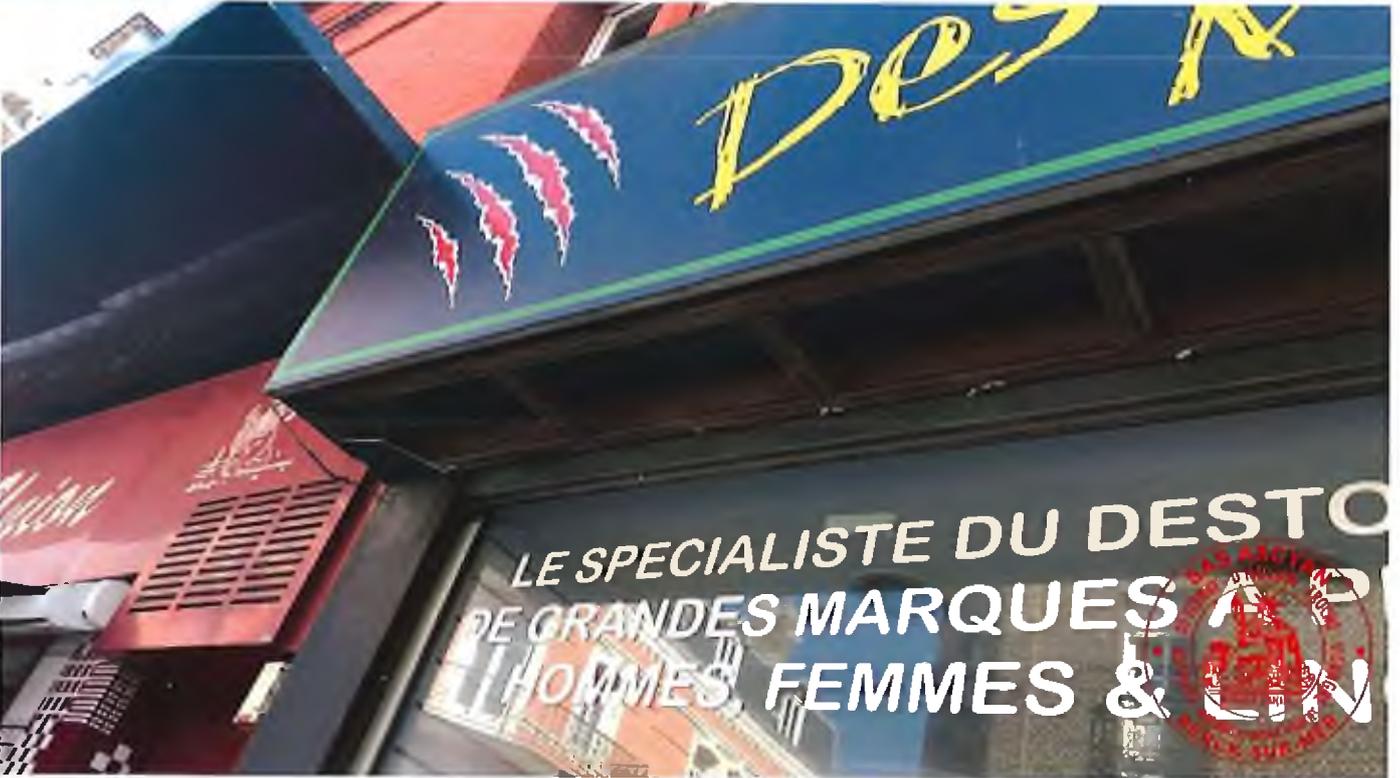
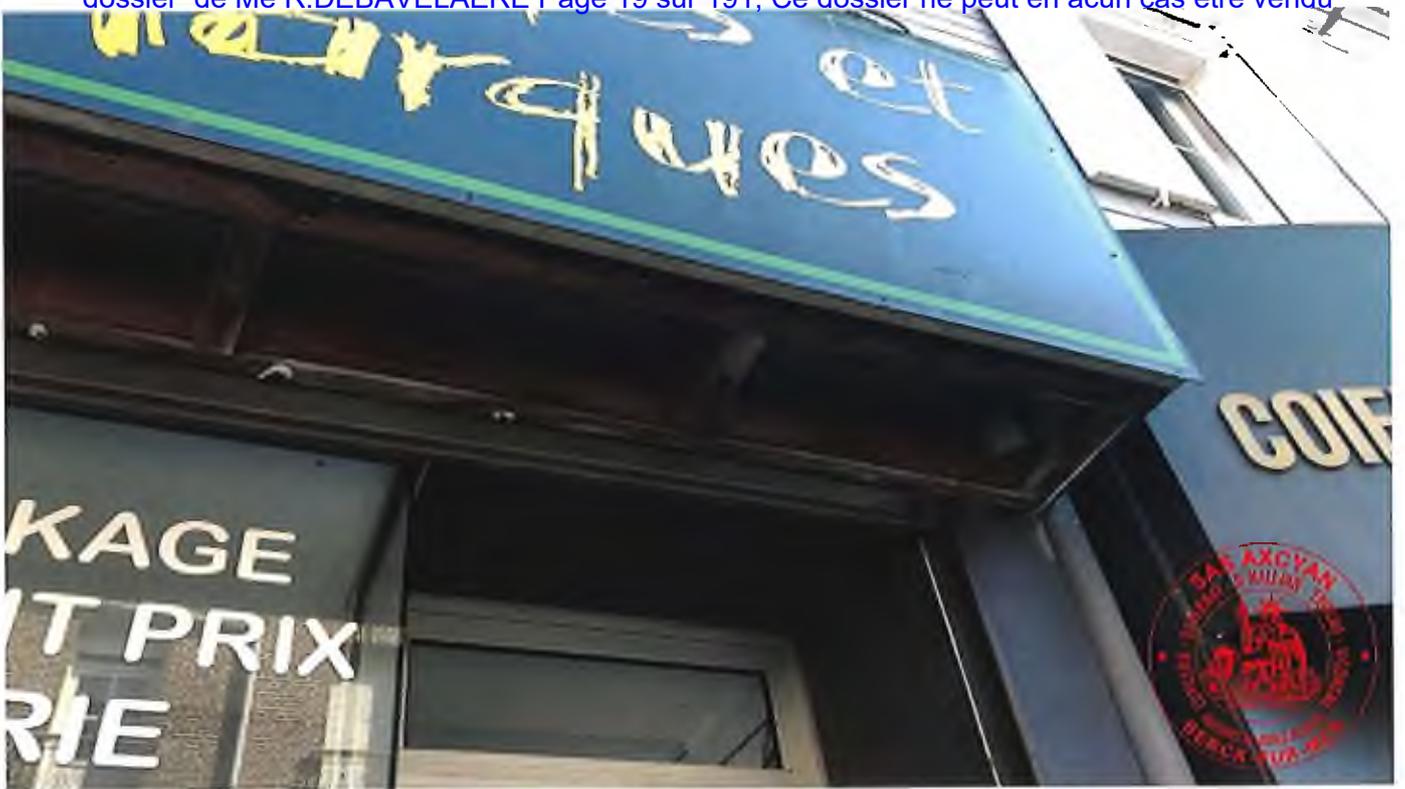
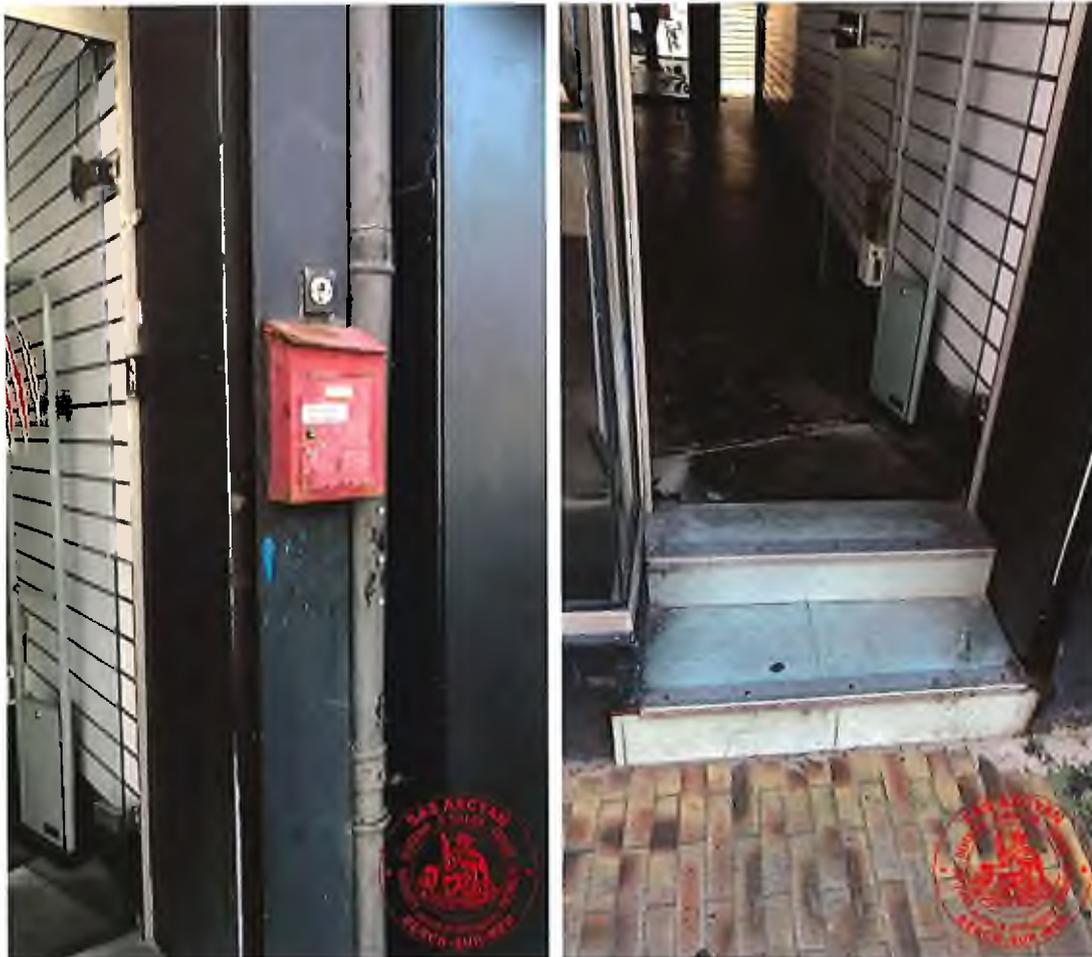
Un volet roulant métallique électrique, lequel est bloqué à ce jour.

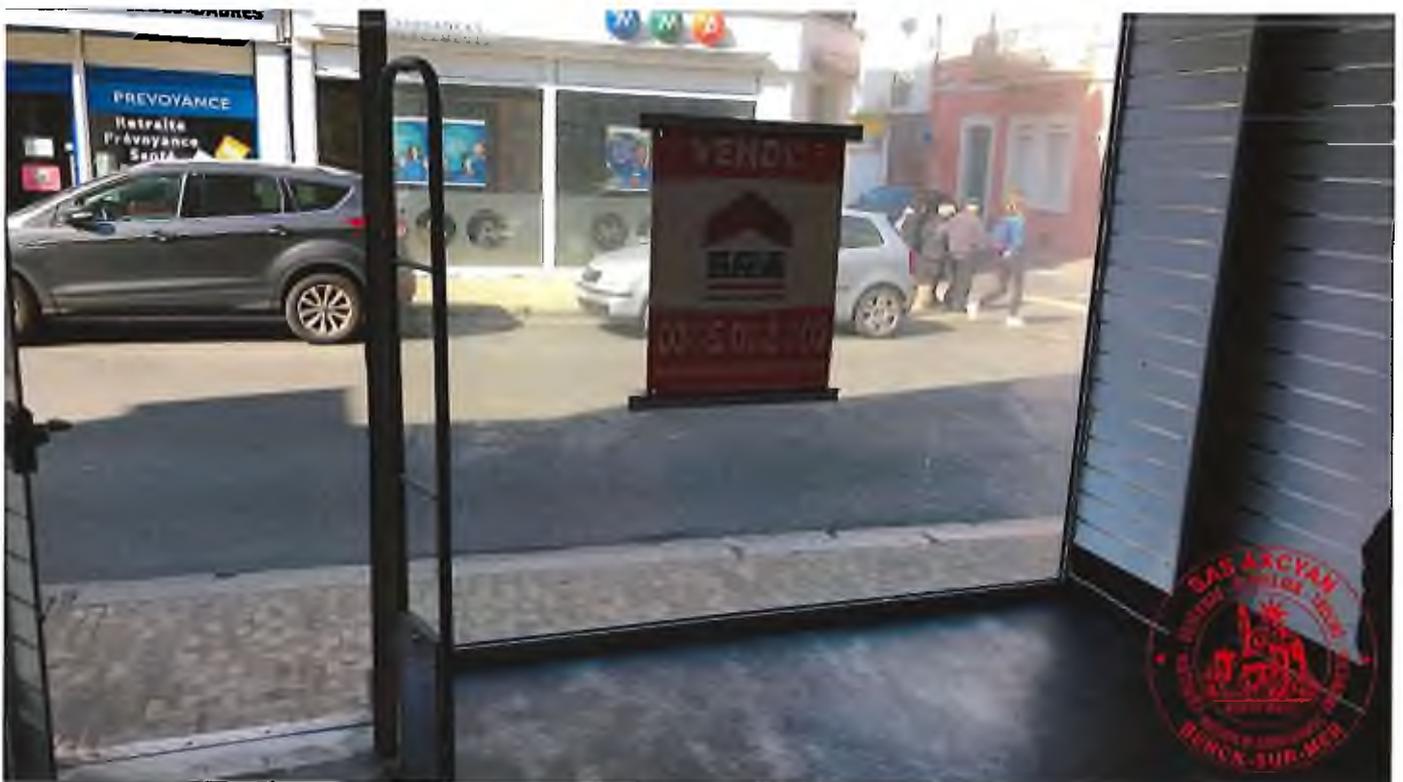
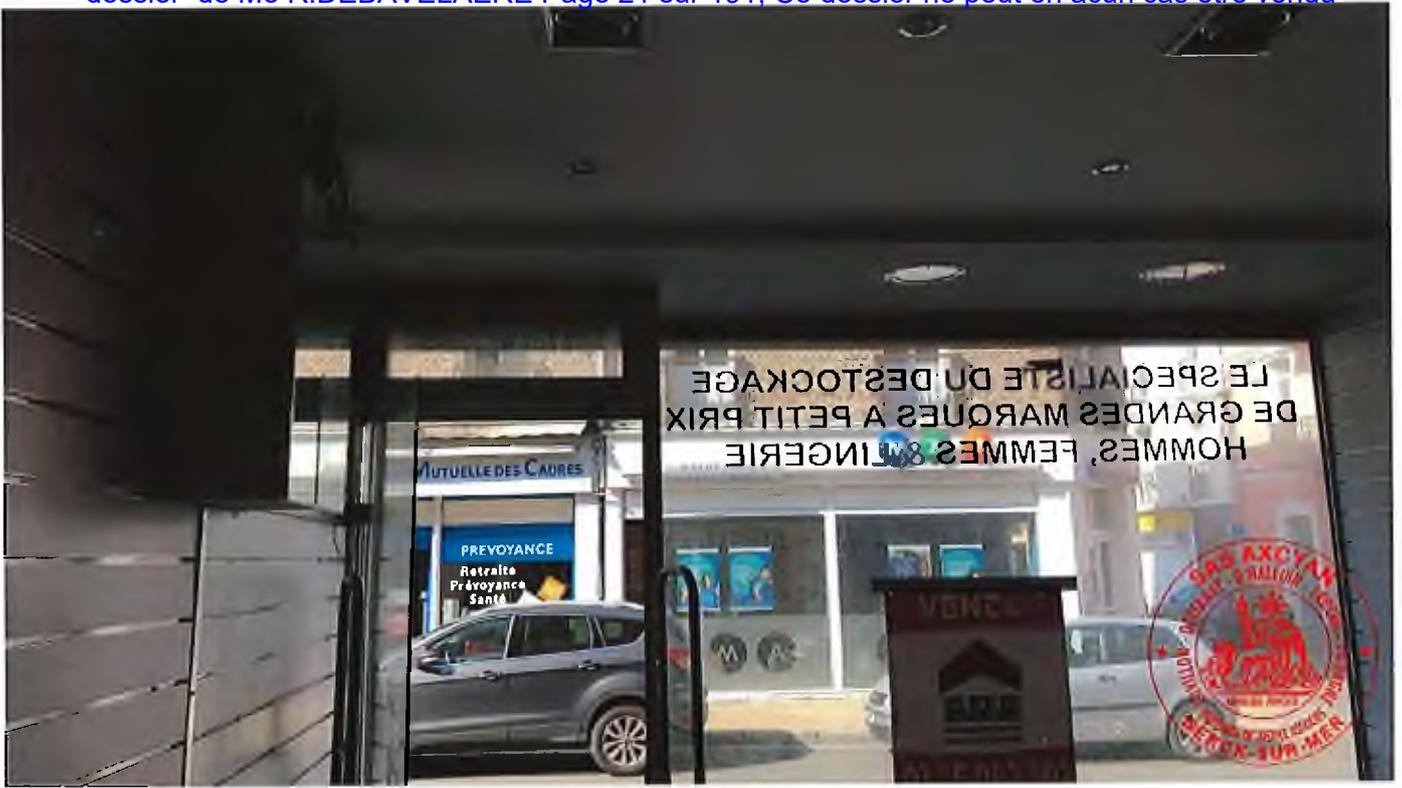
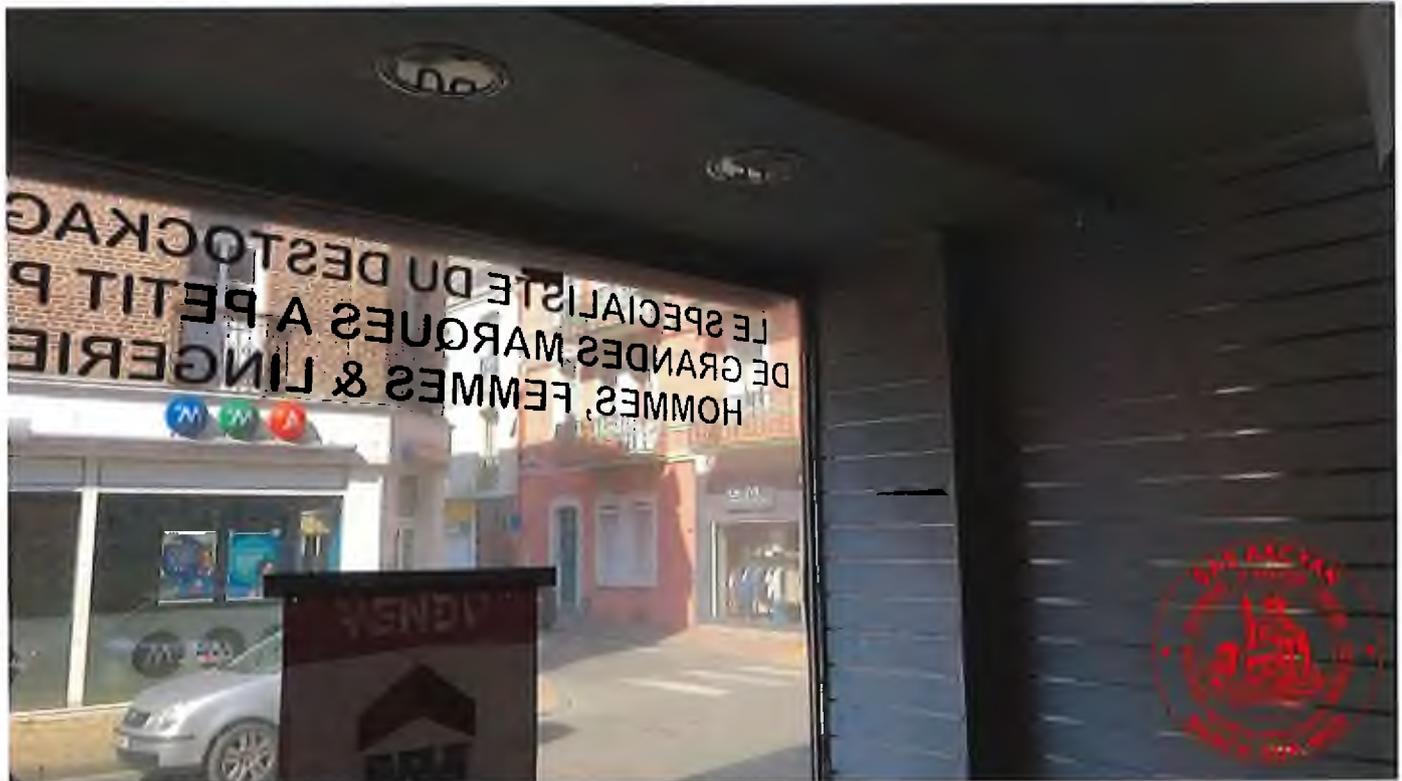
Cellule commerciale :

Au sol, un lino, lequel est fortement dégradé. Des taches de rouille et des empreintes sont visibles. Des traces de piètements de meubles meublants.

Les murs sont pour partie peints et pour partie recouverts de cloisons en bois compressé et baguettes métalliques. Le tout est usagé. Des portions sont manquantes. D'autres portions sont dégradées.

Au niveau de l'accès vers la cave, sur le mur de droite, à noter une portion peinte. Le mur est fortement dégradé avec de nombreux trous ainsi que des trous chevillés.

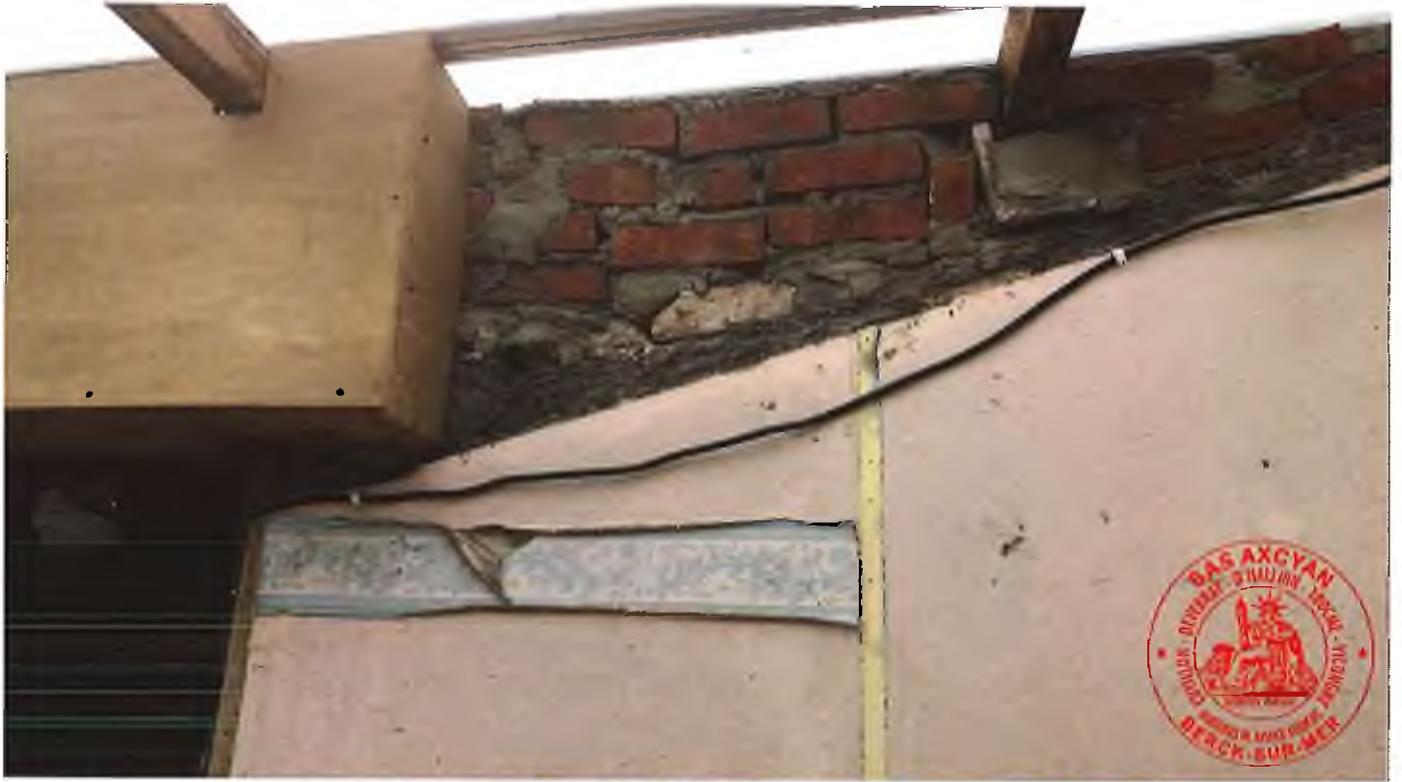
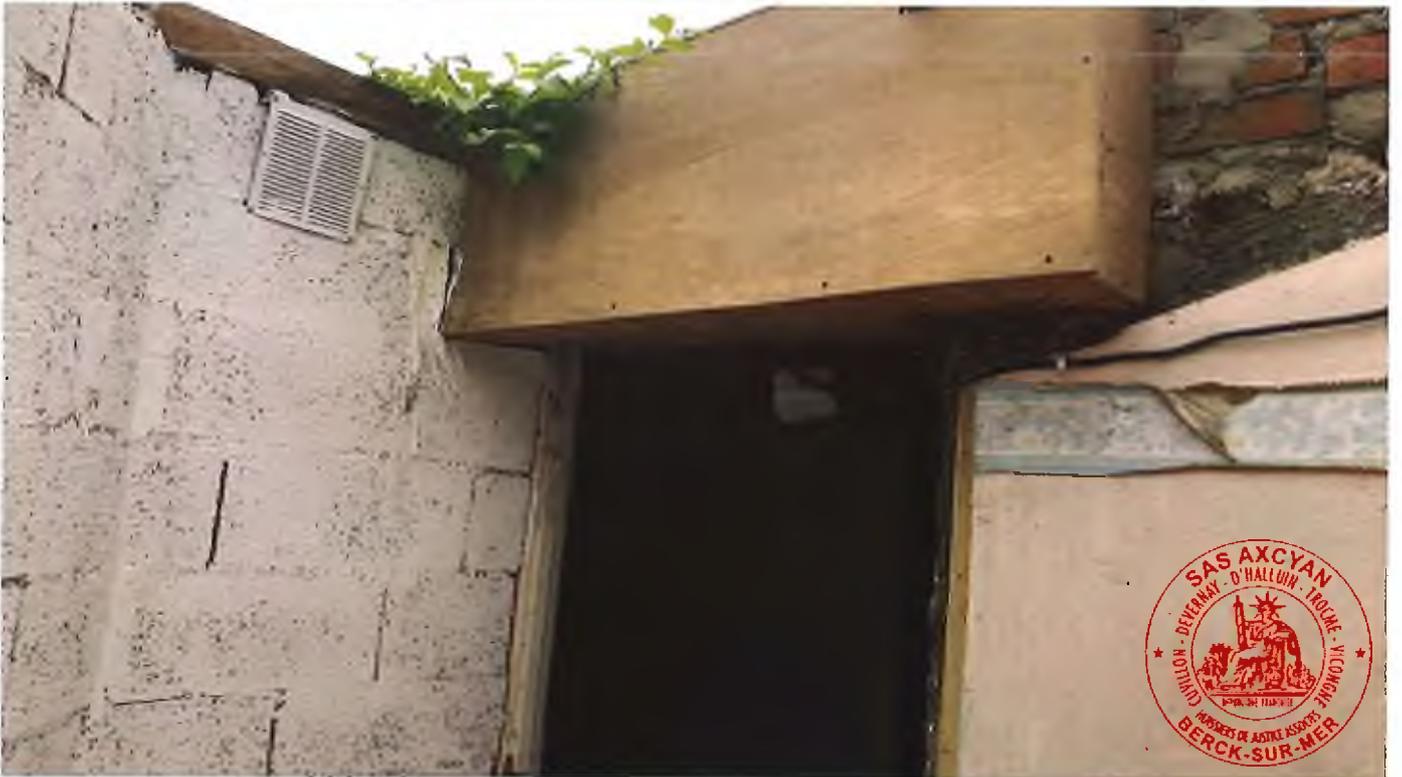
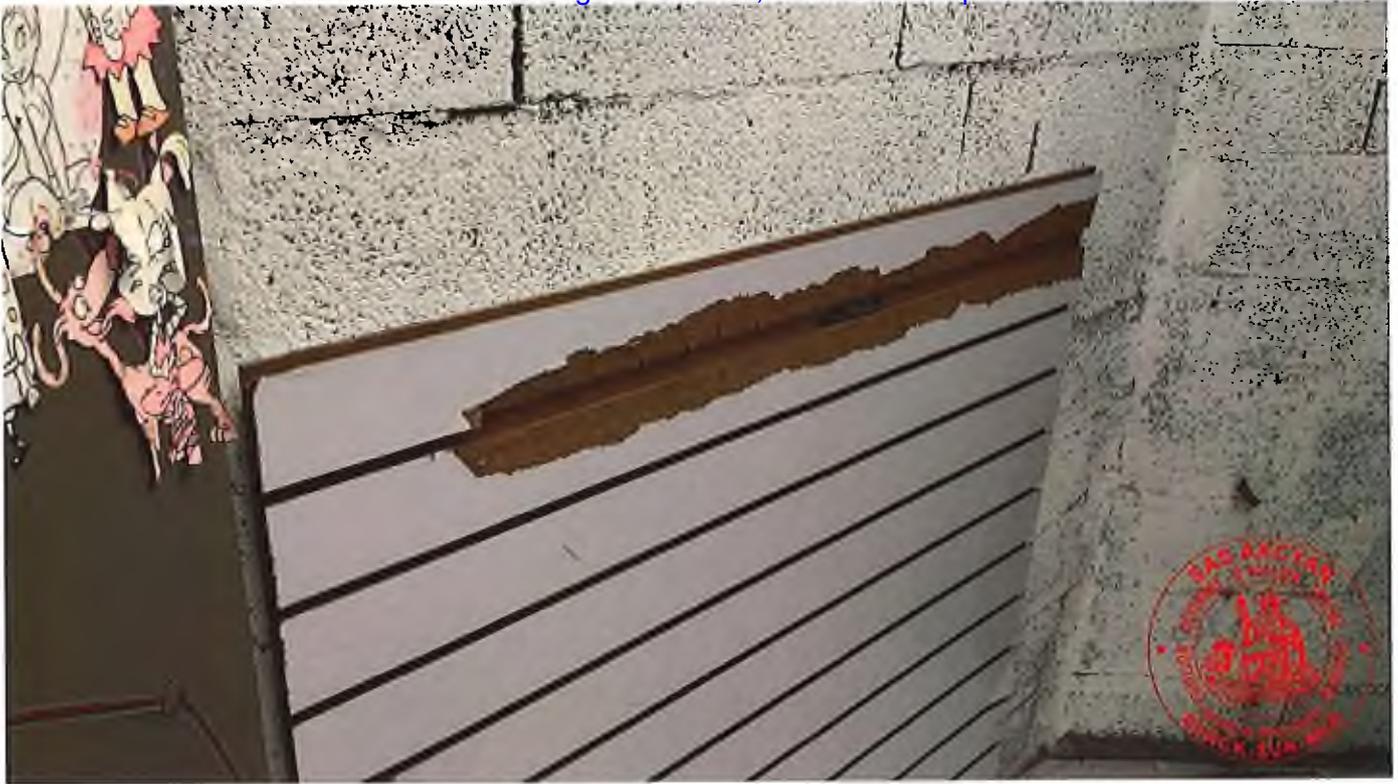
Salle de bains :

Au niveau de ce passage, les murs sont à nu.

Au sol, un linoléum partiellement découpé, lequel est très ancien. Il est fortement dégradé.

Présence dans cette pièce d'un petit lave-main totalement dégradé et inutilisable.

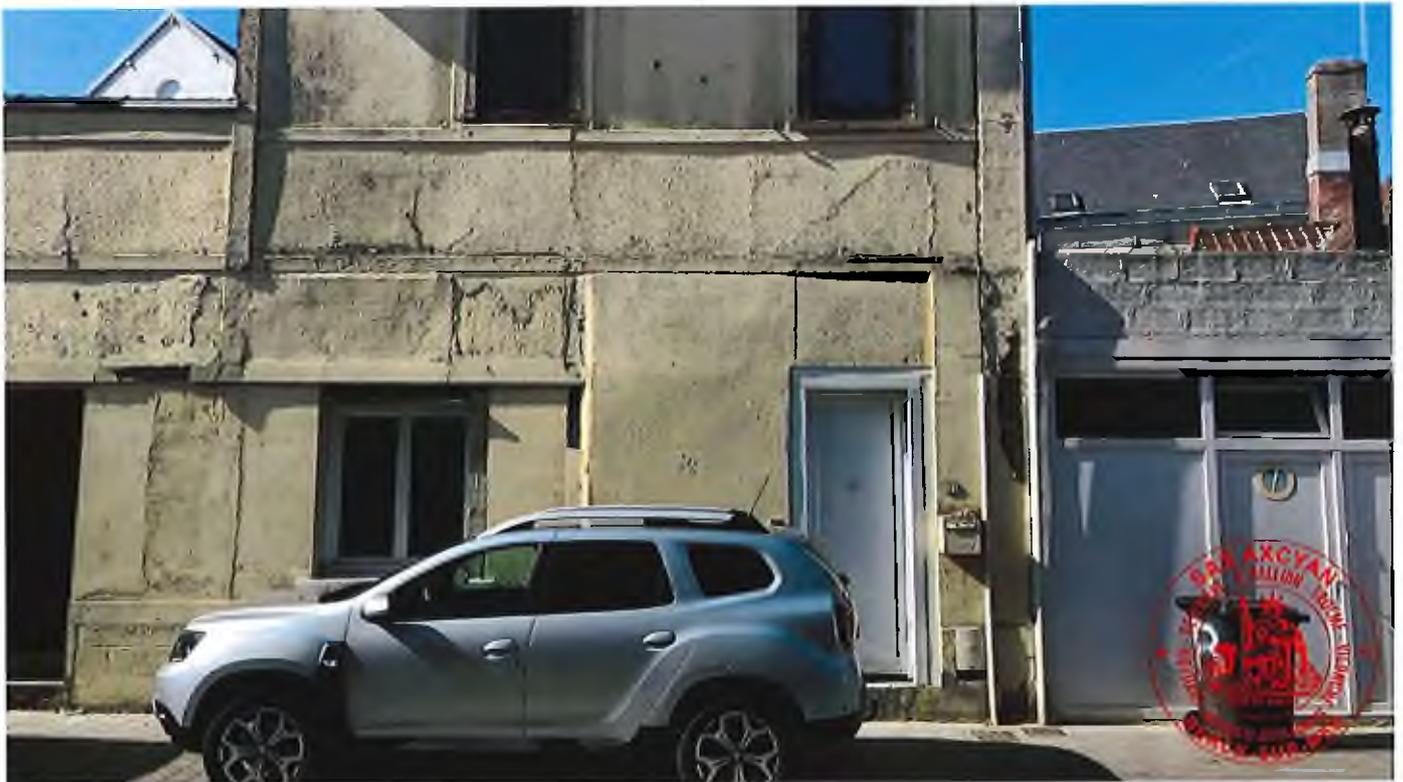
Accès par une porte en PVC en partie centrale vitrée. Je constate que la vitre est cassée. Du verre est présent dans la cour. Plaques de propreté et poignées. La serrure fonctionne. Encadrement en PVC.

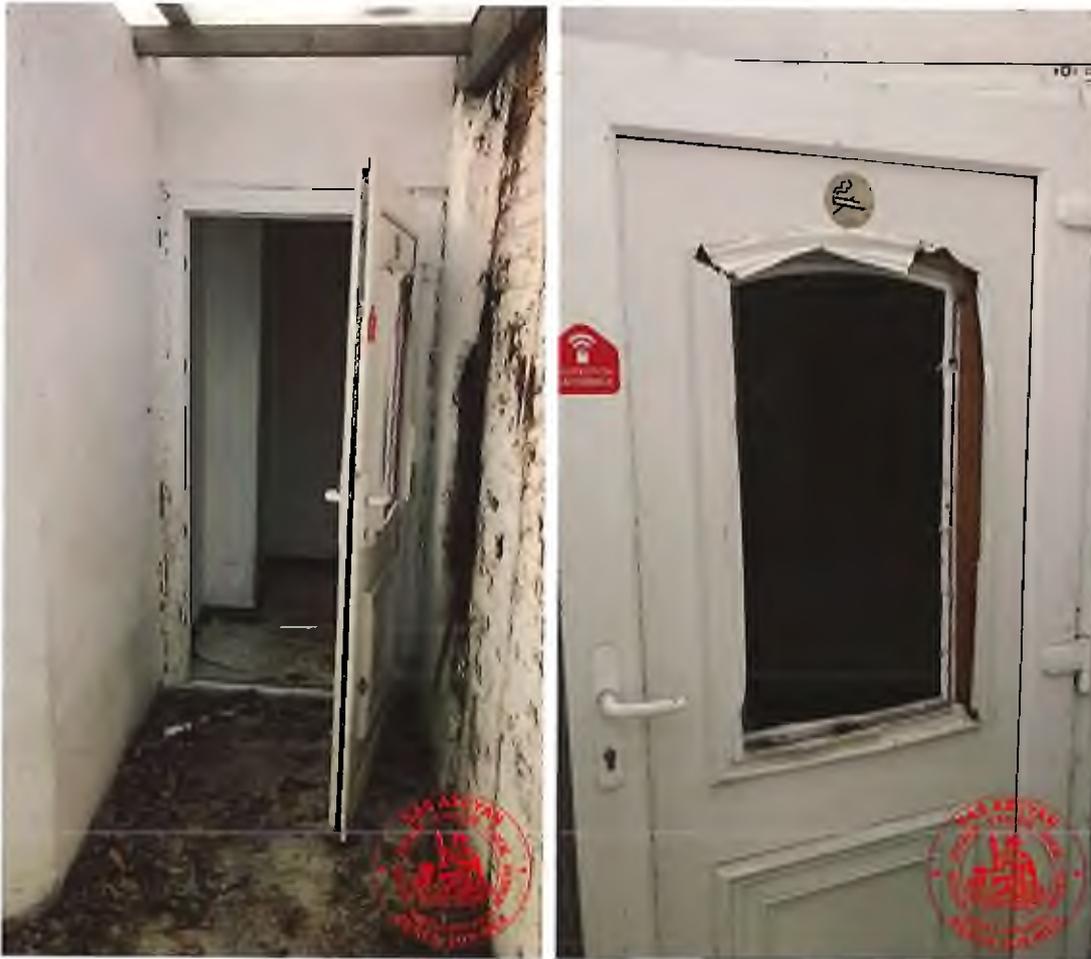
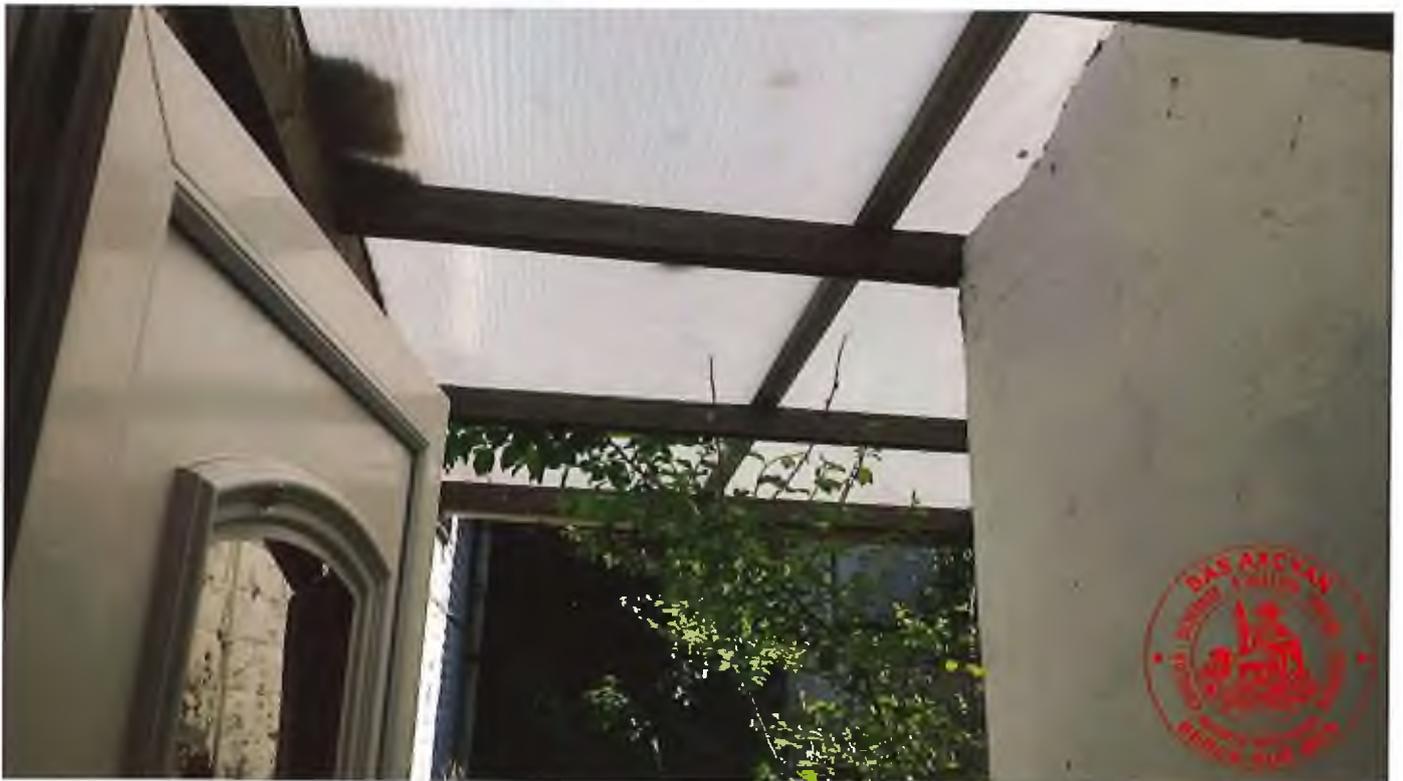
Sas d'entrée :

Au niveau de cette pièce, le sol est carrelé, carrelage en état d'usage. Des réserves sont émises sur l'état de celui-ci. En effet, de nombreux débris de verre du carreau cassé sont présents. Présence de mégots et de sable.

Les plinthes sont en bois peintes de coloris gris. Elles sont dégradées. Certaines plinthes sont à refixer. Des plinthes sont décollées.

Les portions murales sont en tapisserie peinte qui est blanchie. La peinture est fortement dégradée avec de nombreuses traces et taches. Des toiles d'araignées sont visibles ainsi que des trous en murs. Certains lés de tapisserie sont décollés. Un trou en partie basse du mur donnant sur façade.

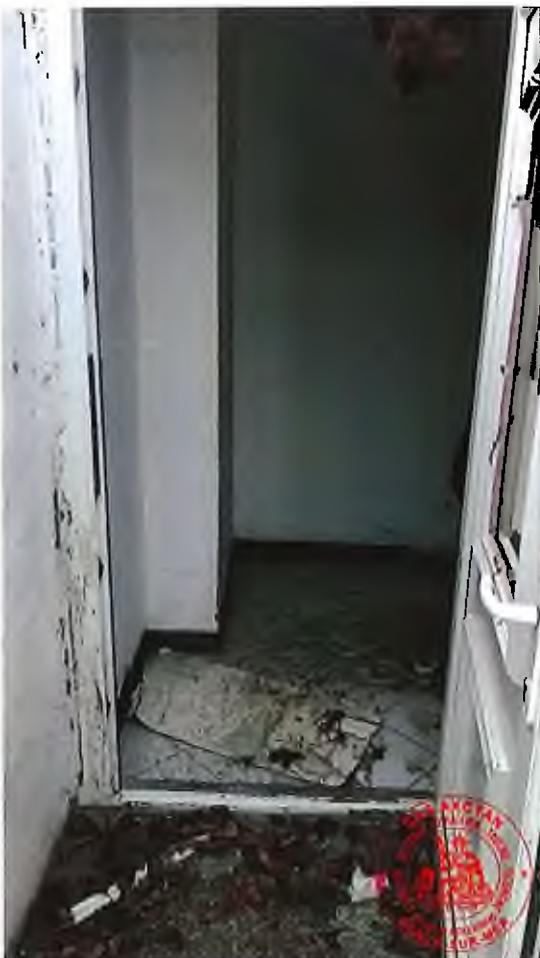
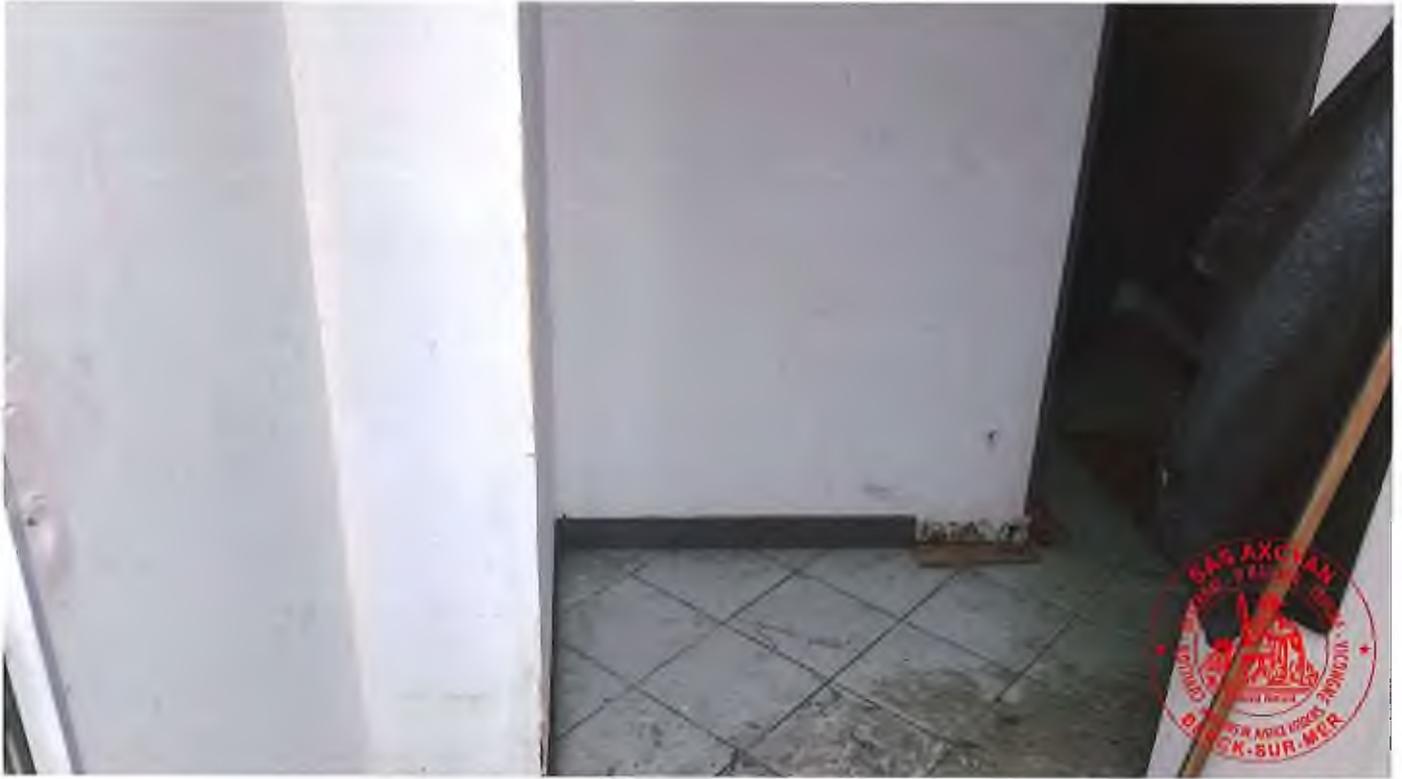
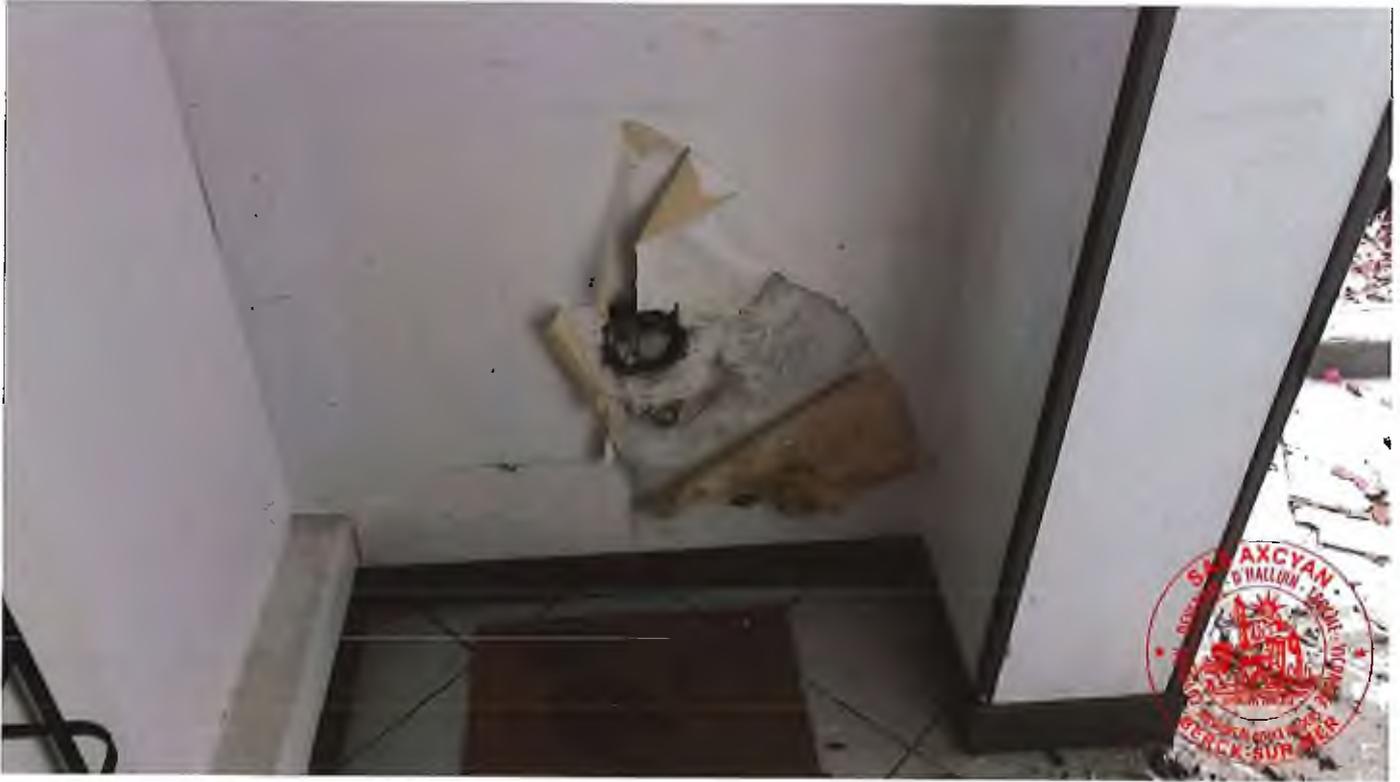
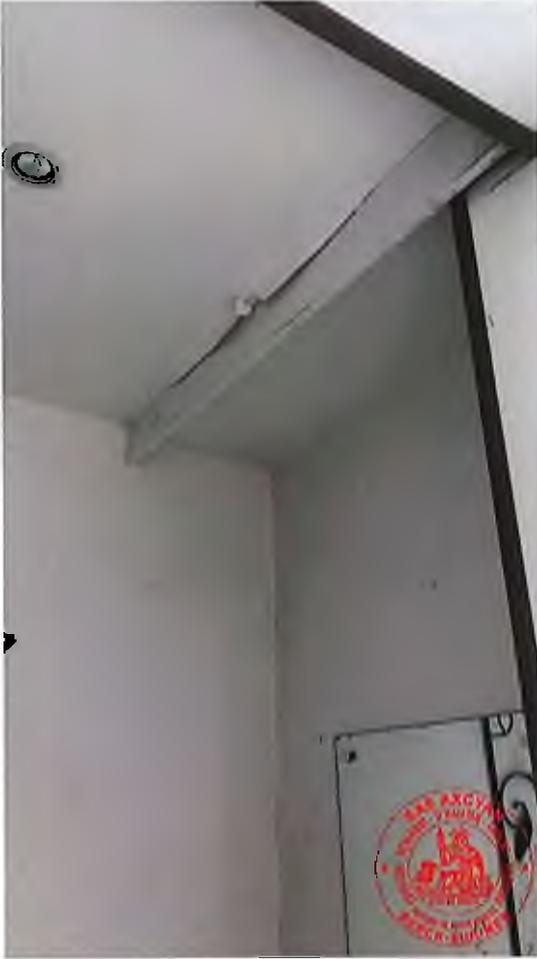
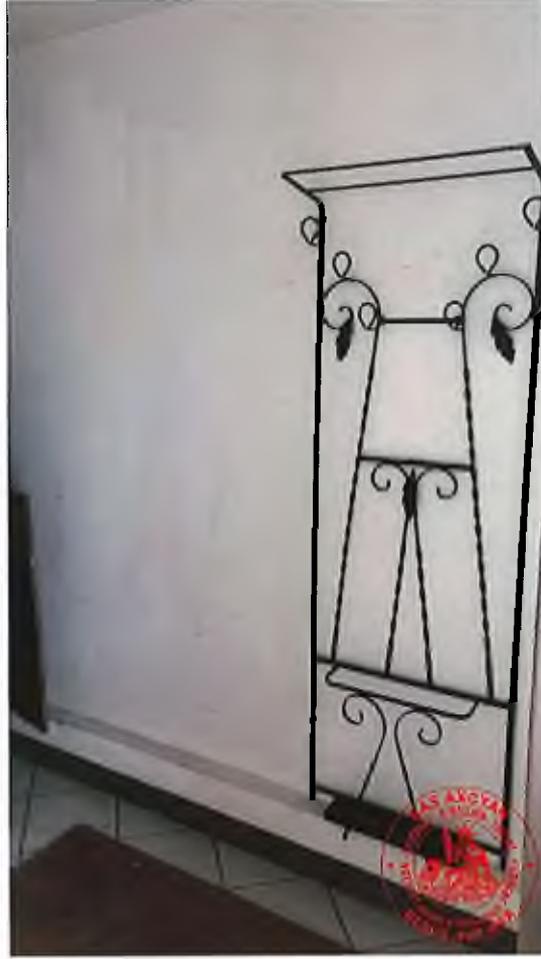
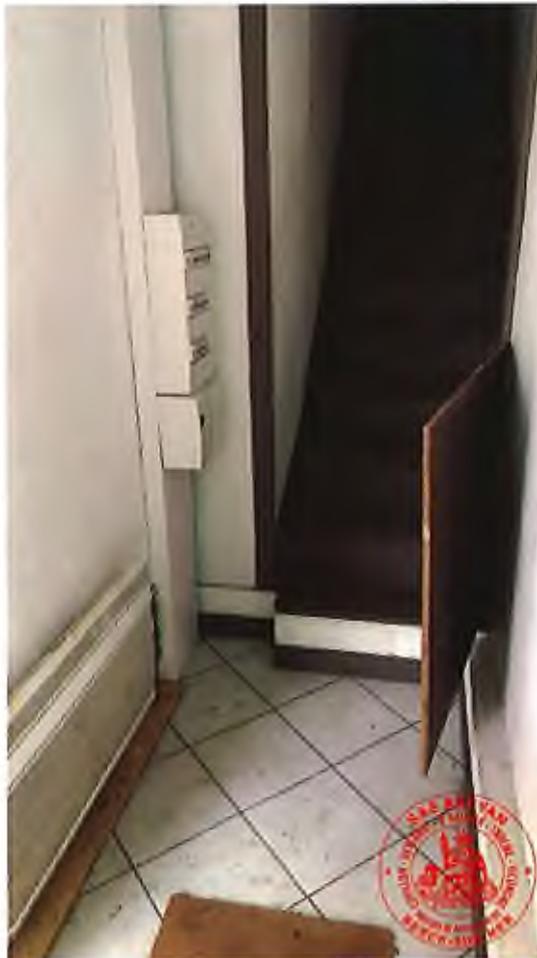
Un radiateur électrique, lequel n'a pas pu être testé eu égard au fait qu'il n'y a plus d'électricité ce jour. Le radiateur est fortement dégradé.

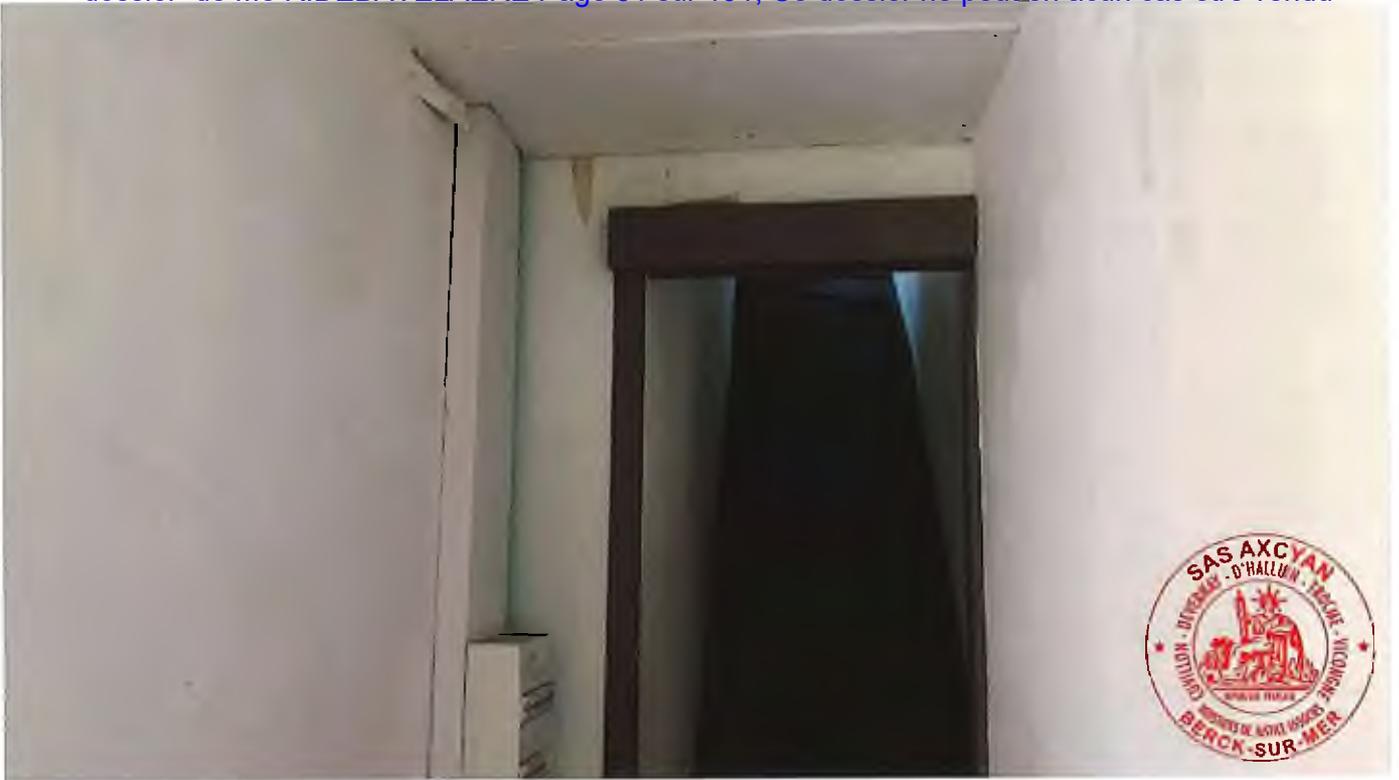
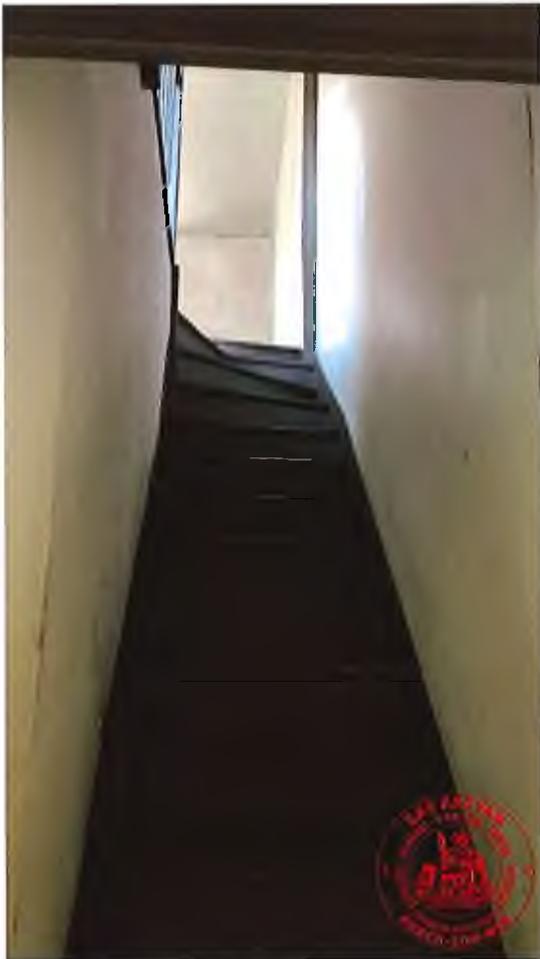
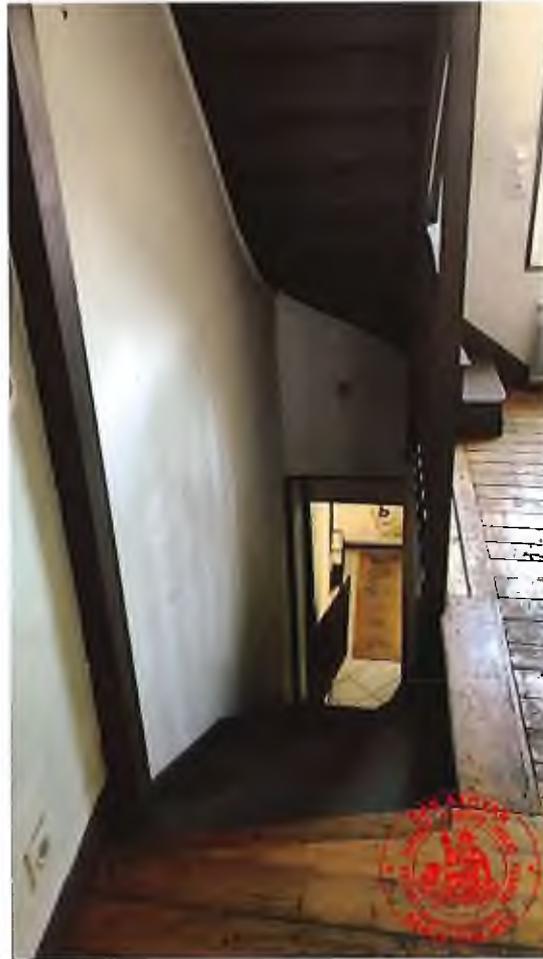
Salon/séjour avec cuisine :

Le sol est en plancher bois, lequel est fortement dégradé. Il est à poncer et à revernir. De nombreuses taches sont visibles, disséminées sur l'ensemble de ce plancher.

Présence de plinthes en bois peintes, de coloris gris, la peinture est dégradée.
