**IMMEUBLE AVEC LOCAL COMMERCIAL
ET PARTIE HABITATION**

situé à BERCK (62600) 21 rue de l'Ancien Calvaire et 24 rue de l'Impératrice, cadastré Section B n° 115, pour une contenance de 90 m² au sol - Local commercial au RDC : mesuré pour 36.47 m² et autre surface 13.41 m², comprenant : local de vente – WC – Salle d'eau – Cave ; Partie habitation au RDC, 1^{er} et 2^{ème} étages : mesurée pour 48.36 m², comprenant : Entrée – Séjour/Cuisine – Salle d'eau – WC – Chambre 1 – Mezzanine – Extérieur.

CAHIER DES CONDITIONS DE VENTE

LIQUIDATION JUDICIAIRE SCI LE HANGAR

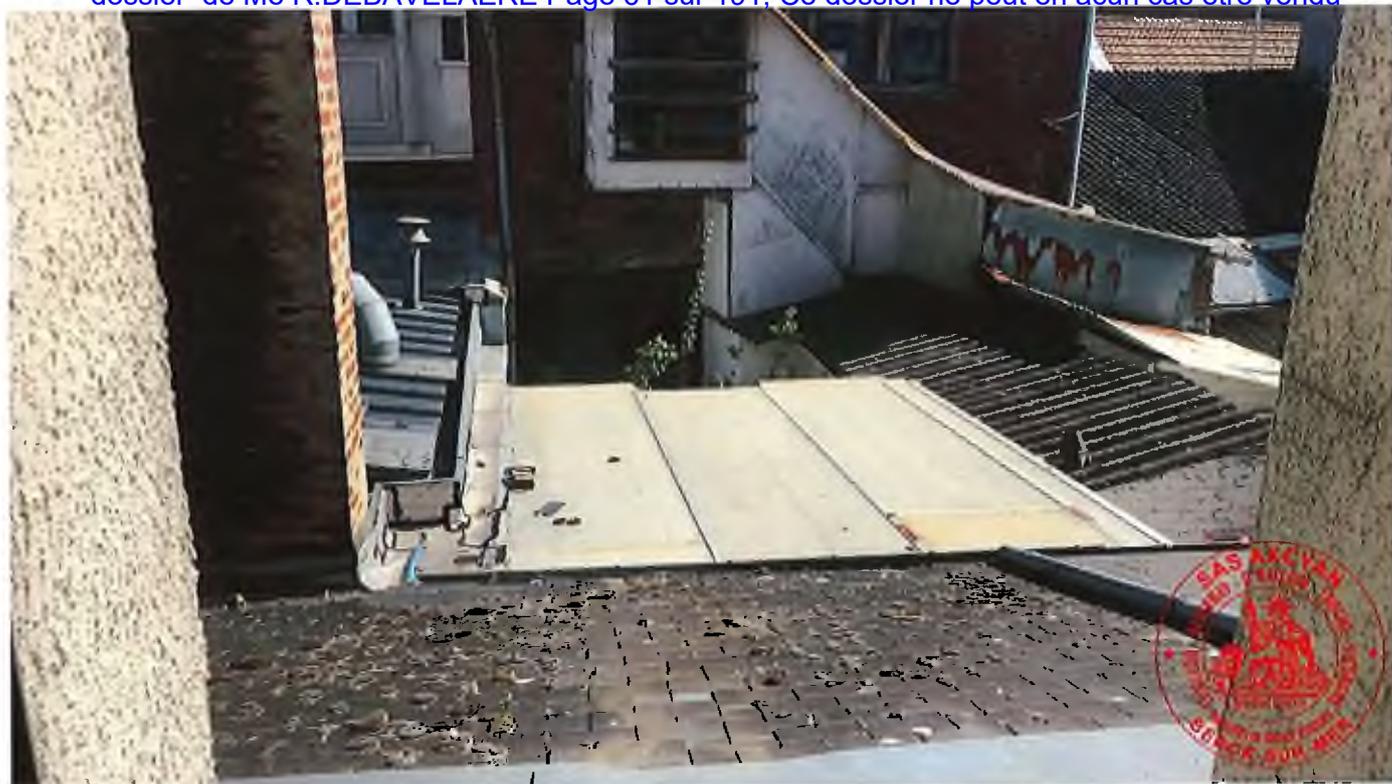
Depuis cette pièce une vue sur la toiture:

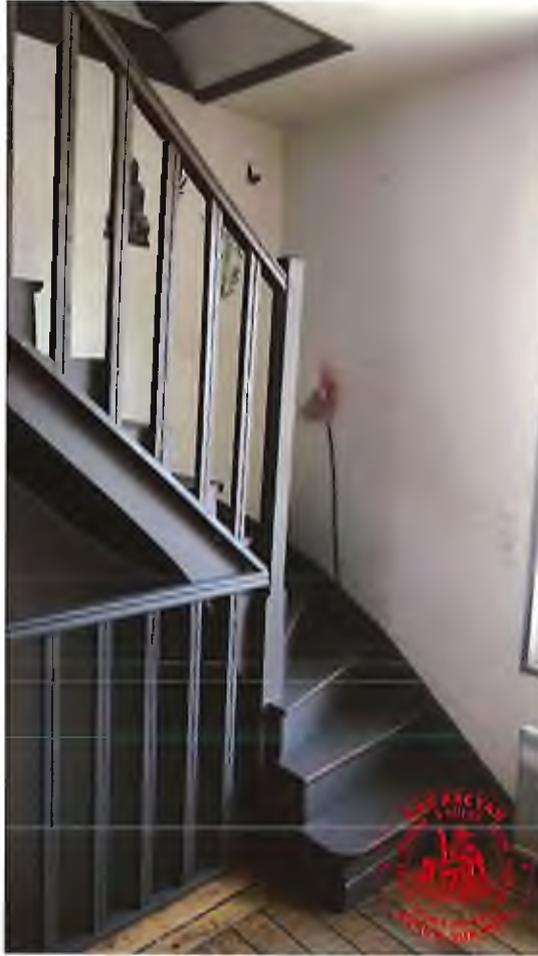
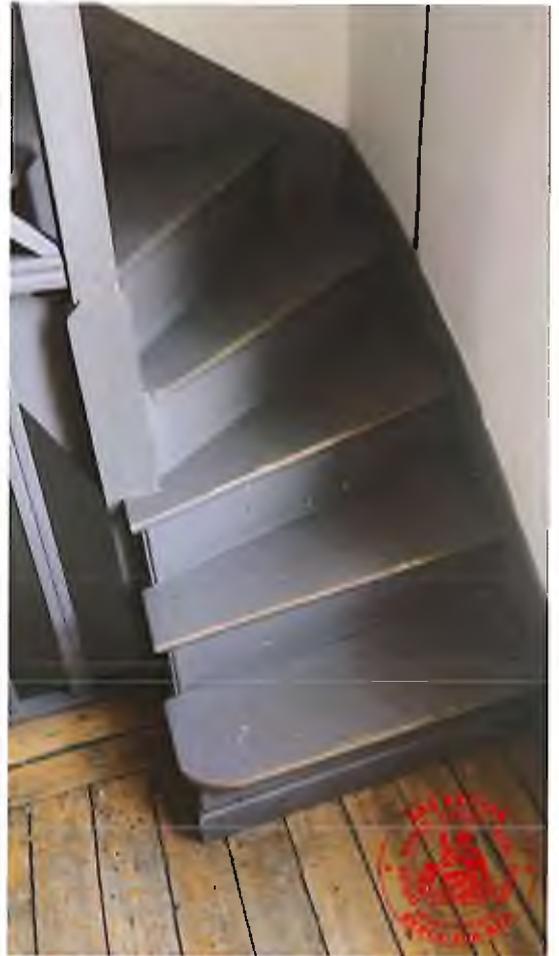
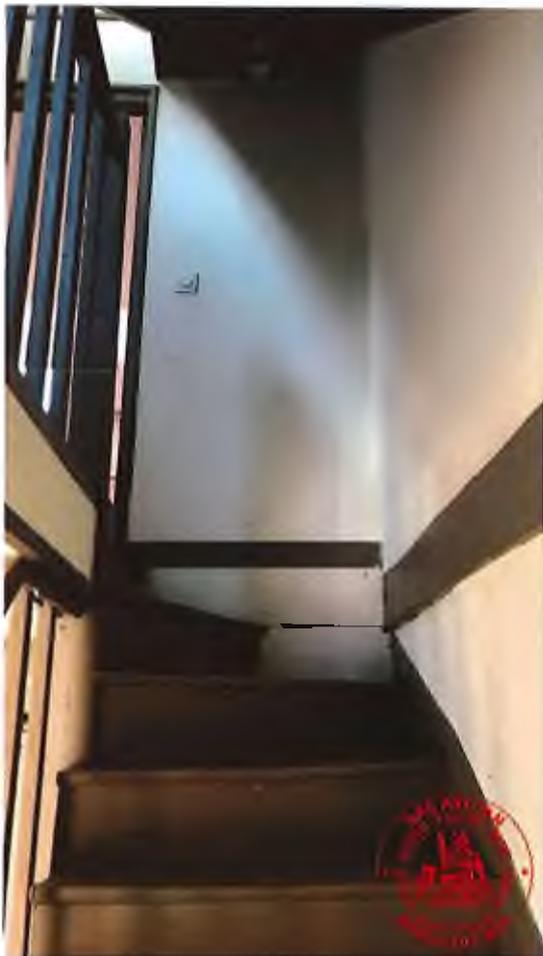
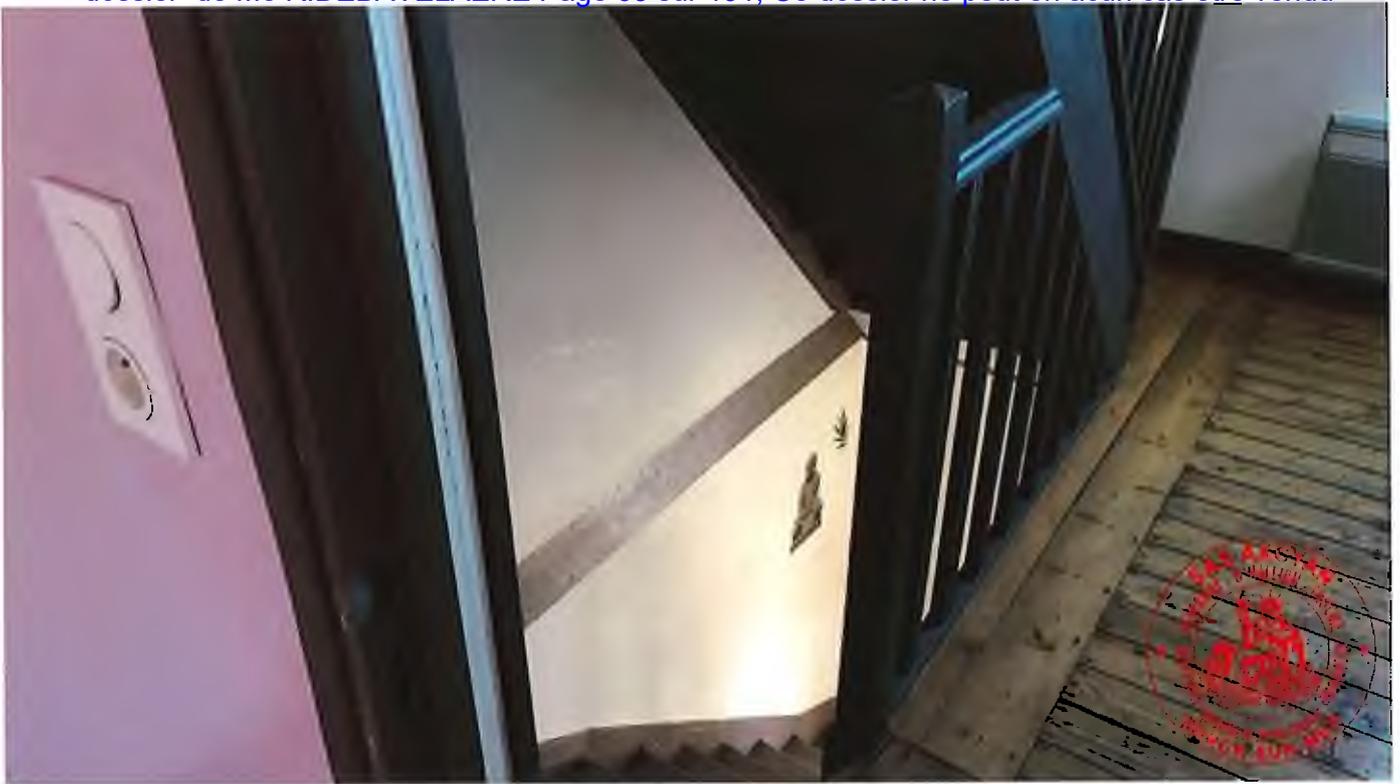
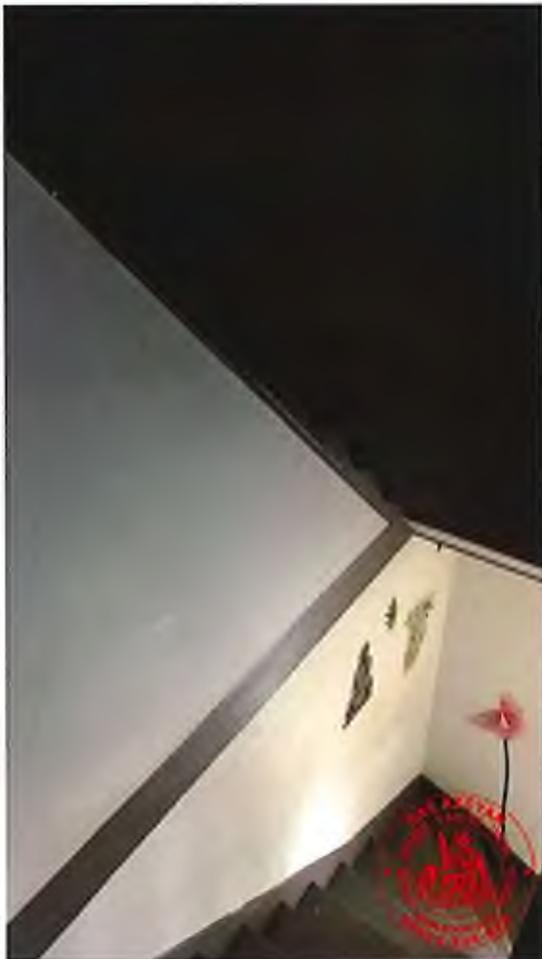
Montée d'escalier :

Accès au 2^e étage par un escalier à l'identique de celui précédemment décrit.

Les nez-de-marche sont dégradés.

Présence d'une rambarde à main gauche, laquelle est à refixer.

Les murs sont blanchis. La peinture est dégradée. Présence de différents stickers et vis. Cette peinture est très sale. Une portion en bois peinte de coloris gris.

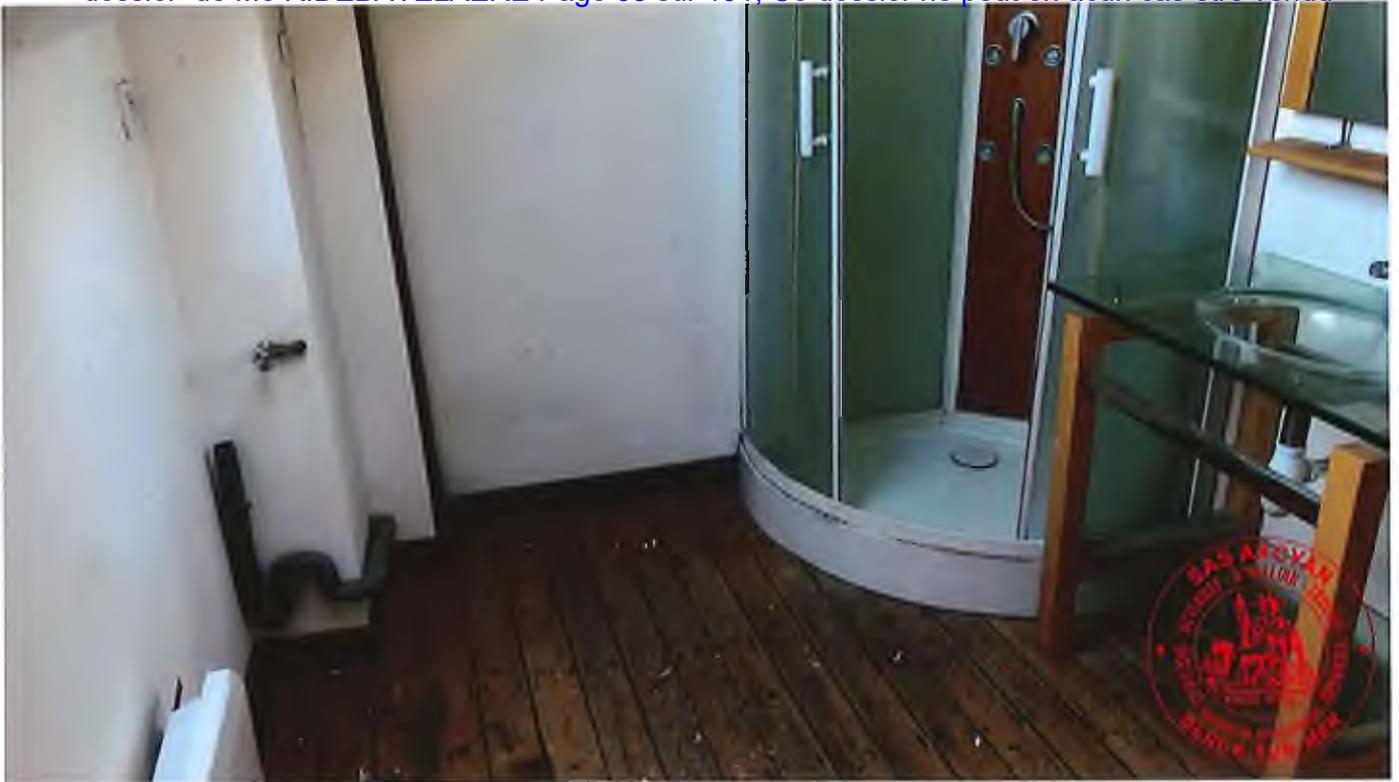
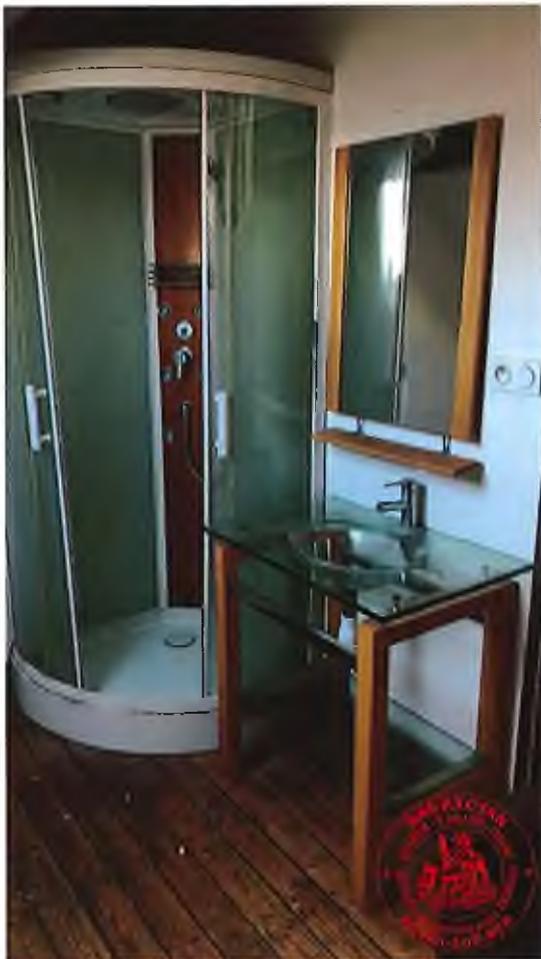
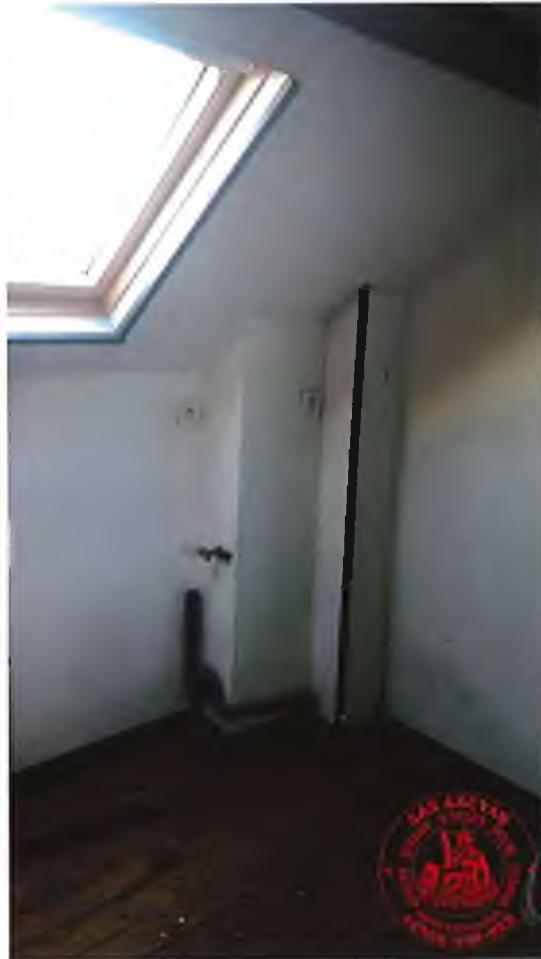
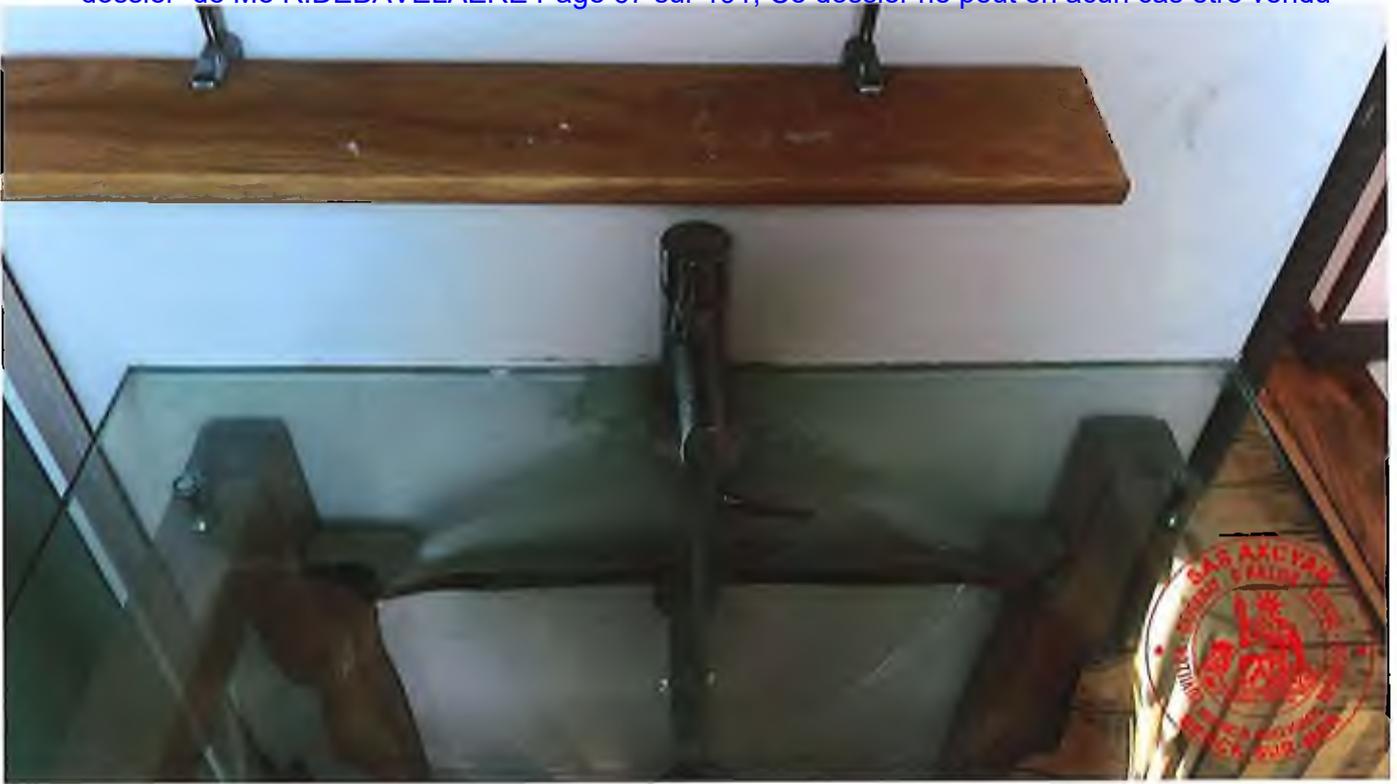
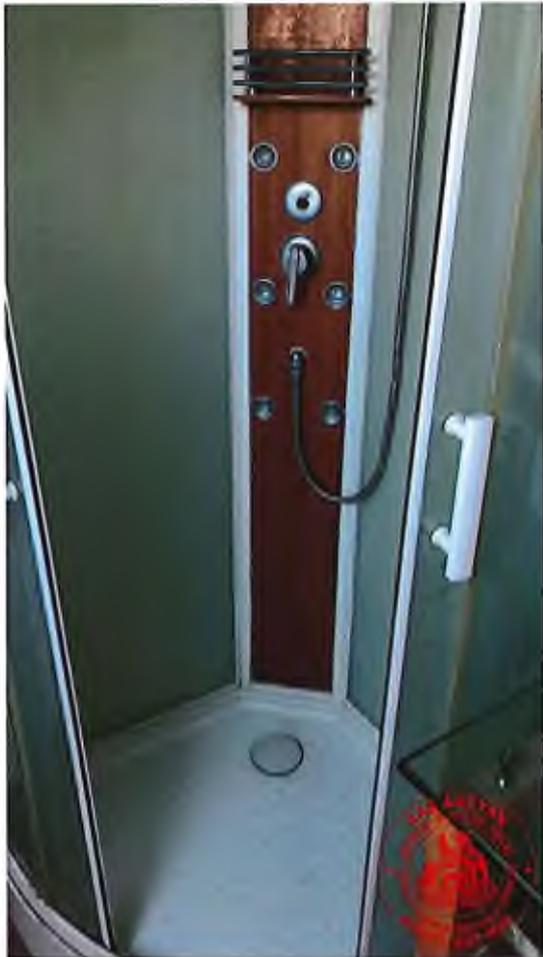
DEUXIEME ETAGE :

Le sol est en plancher bois également dégradé, à poncer et à revernir.

Pour la pièce salle de bains, les murs sont simplement blanchis, la peinture est dégradée. Par endroits, elle s'écaille principalement sous le velux.

Dans cette pièce, un meuble lave-main avec vasque vitrée. La vasque est dégradée avec des traces de calcaire au niveau de la robinetterie.

Présence également d'un velux, dont la vitre est sale. Le pourtour mural du velux est fortement dégradé avec une peinture cloquée. Le velux s'ouvre et se ferme correctement.

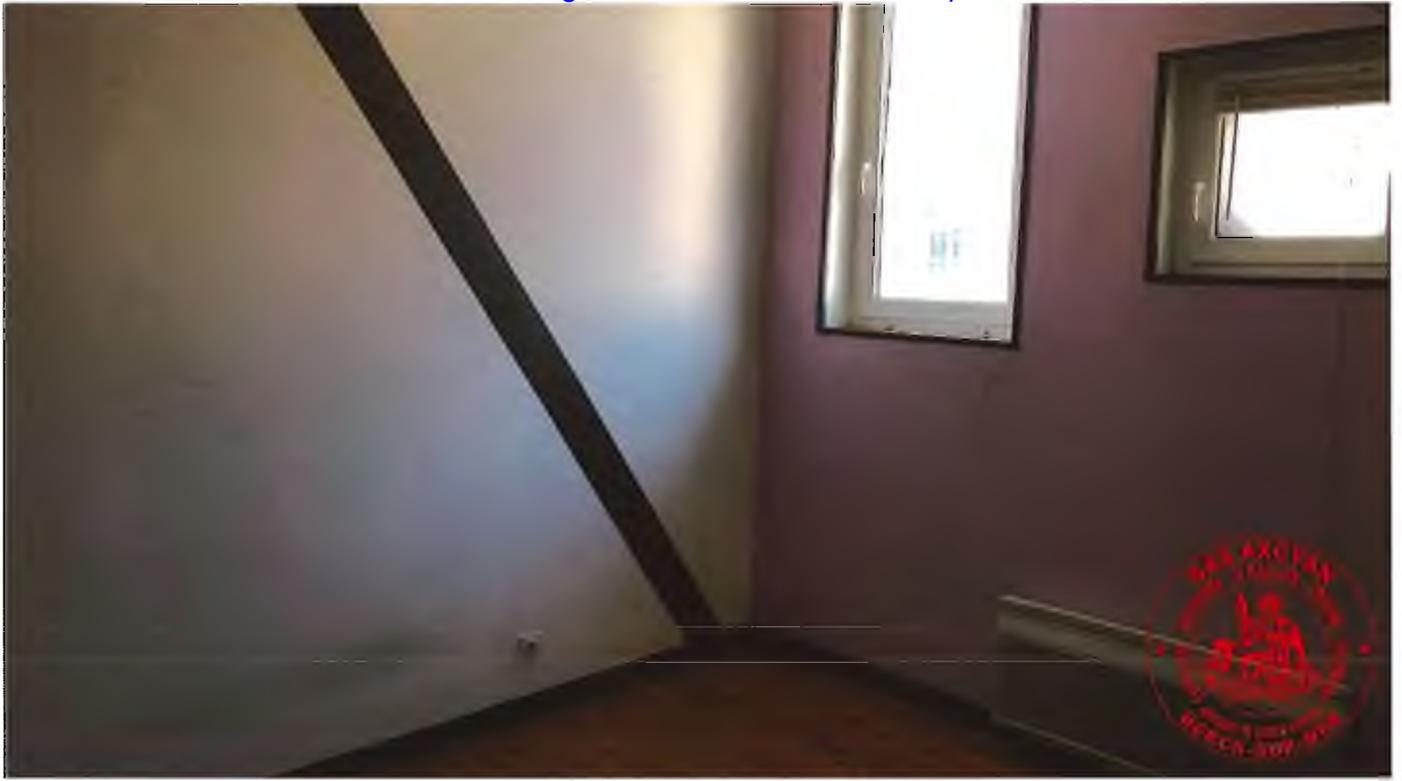
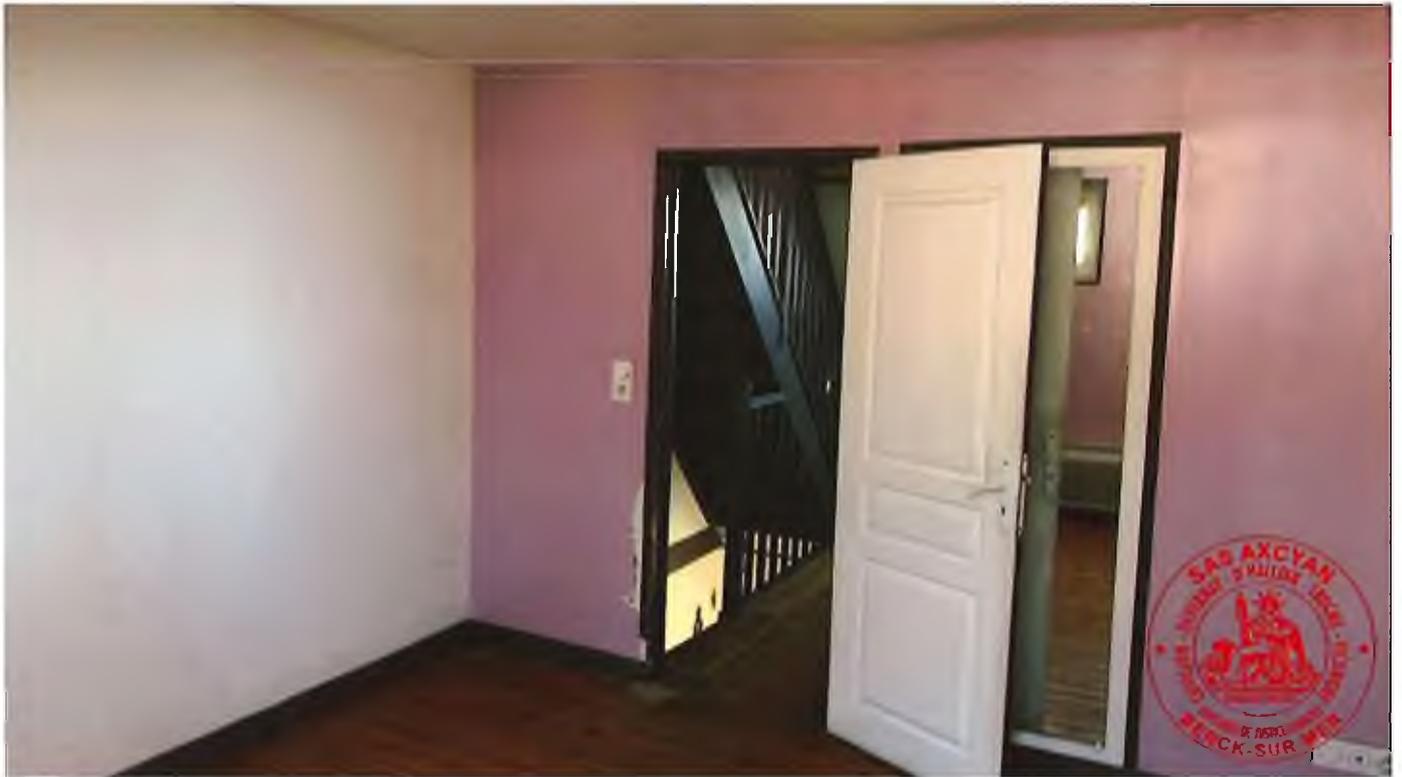
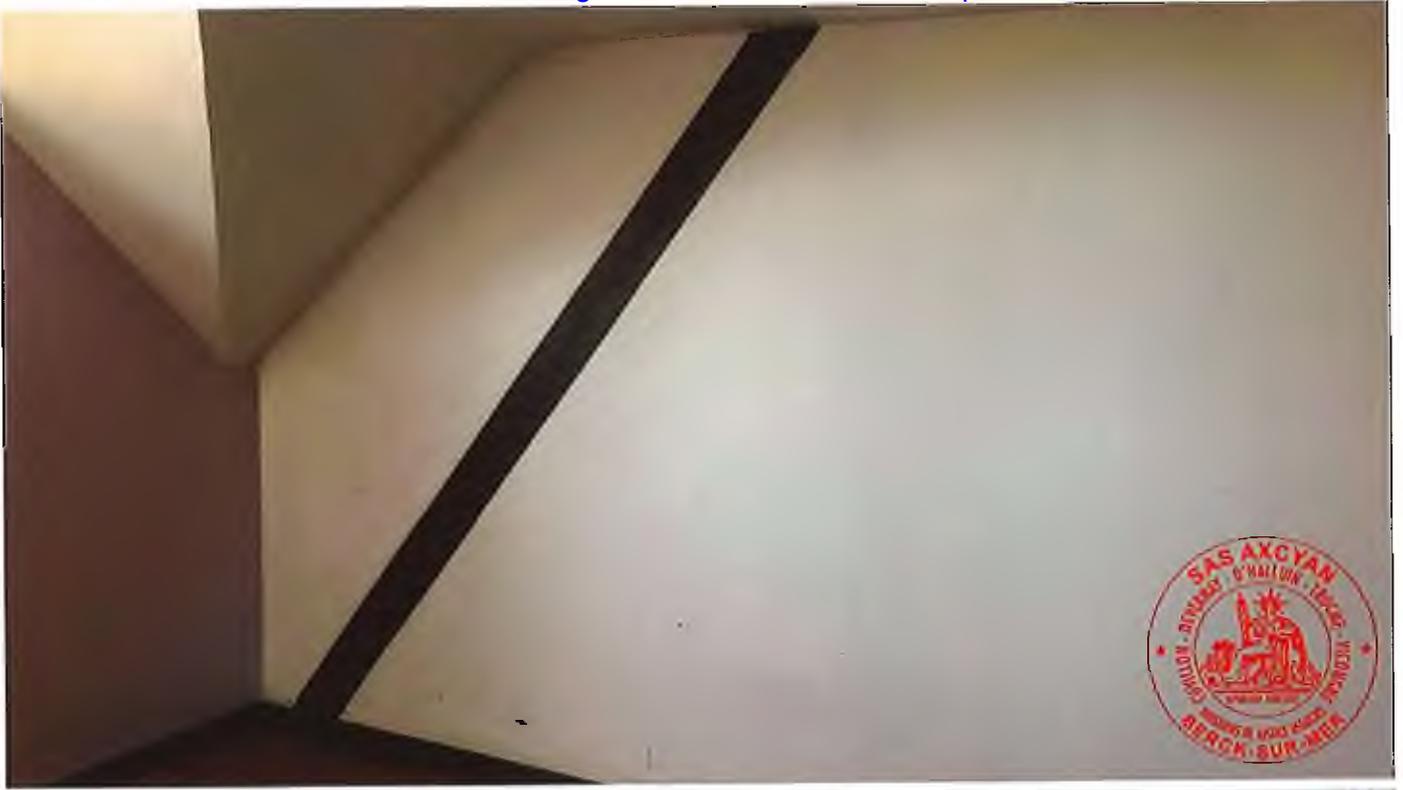
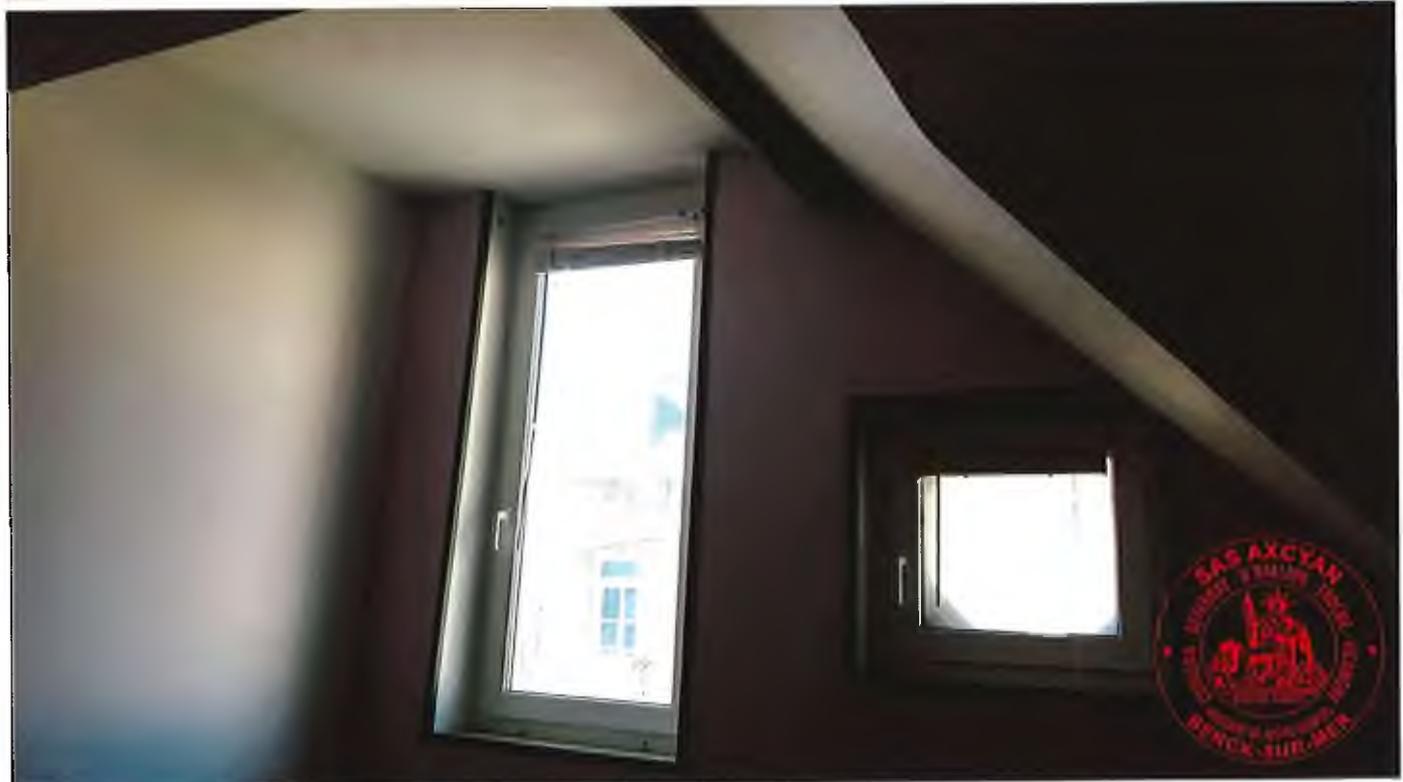
Chambre :

Accès par une porte pleine peinte de coloris blanc. La peinture est dégradée. Plaques de propreté et poignées. La porte s'ouvre et se ferme.

L'encadrement de porte est peint de coloris gris. Peinture également dégradée et absente par endroits.

Les murs et plafond sont peints. La peinture est également dégradée avec de nombreuses traces.

Sur la gauche de la porte d'accès à cette chambre, le bâti est détérioré. Des dégradations sont visibles en murs.
