Etat des Risques et Pollutions

249 rue des Fusilles

59650 Villeneuve-d'Ascq

DOSSIER TECHNIQUE IMMOBILIER

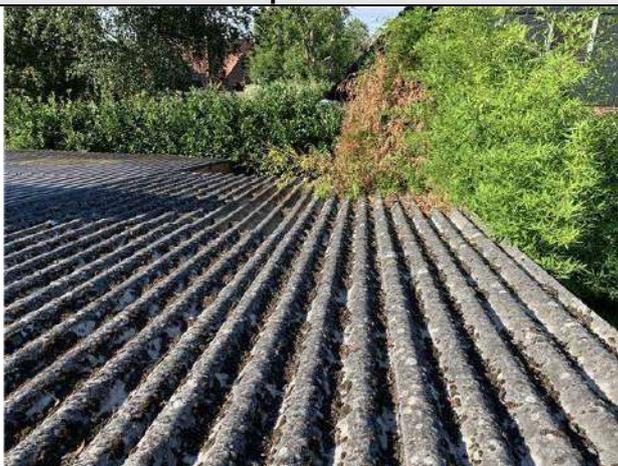
Emplacement

ELEMENT : Couverture

Nom du client	Numéro de dossier	Pièce ou local
5890	5890 5890 23.08.22	RDC - Local n°3
Matériau	Date de prélèvement	Nom de l'opérateur
Fibre ciment (Plaques ondulées)		DESBUISSON victor
Localisation	Résultat	
Couverture - Ext	Présence d'amiante

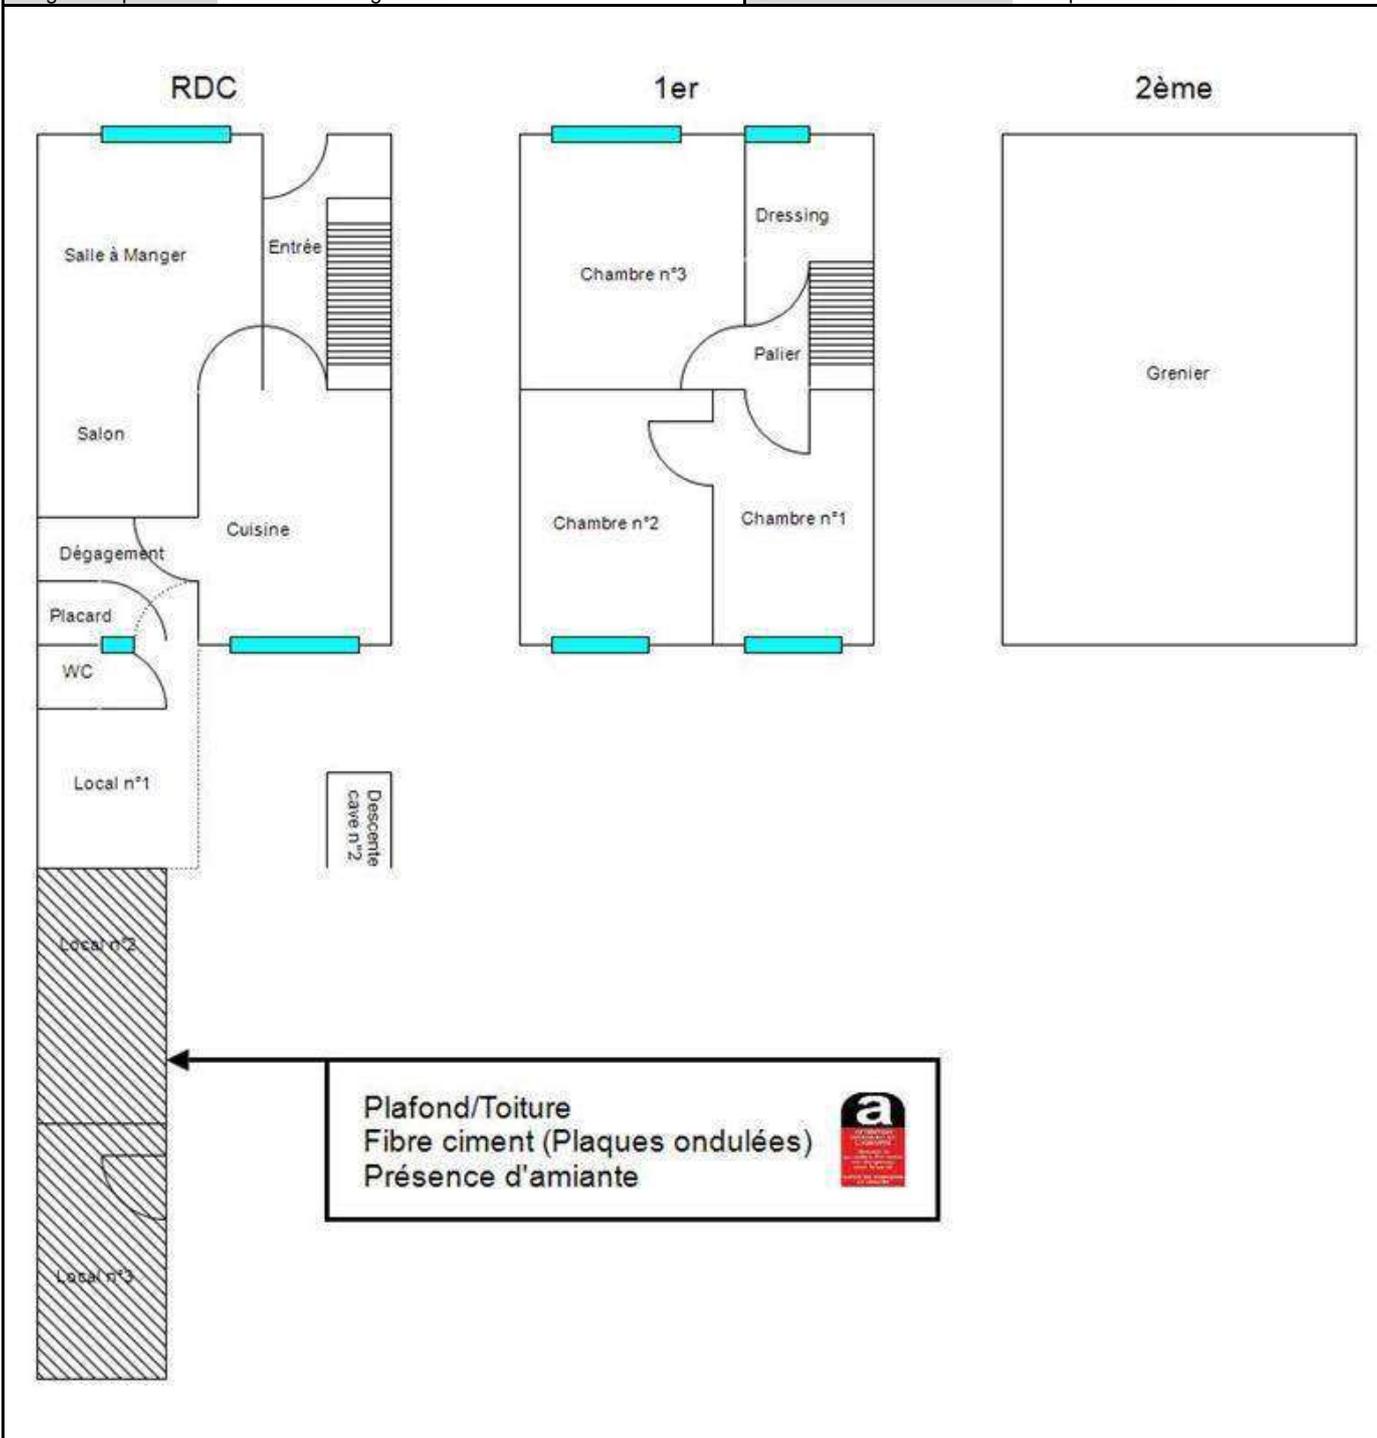
PLANCHE DE REPERAGE USUEL

N° dossier :	5890 5890 23.08.22	Adresse de l'immeuble :	249 rue des Fusilles 59650 VILLENEUVE-D'ASCQ
N° planche :	1/2	Version :	0
	Type :	Croquis	
Origine du plan :	Cabinet de diagnostics	Bâtiment – Niveau :	Croquis Maison

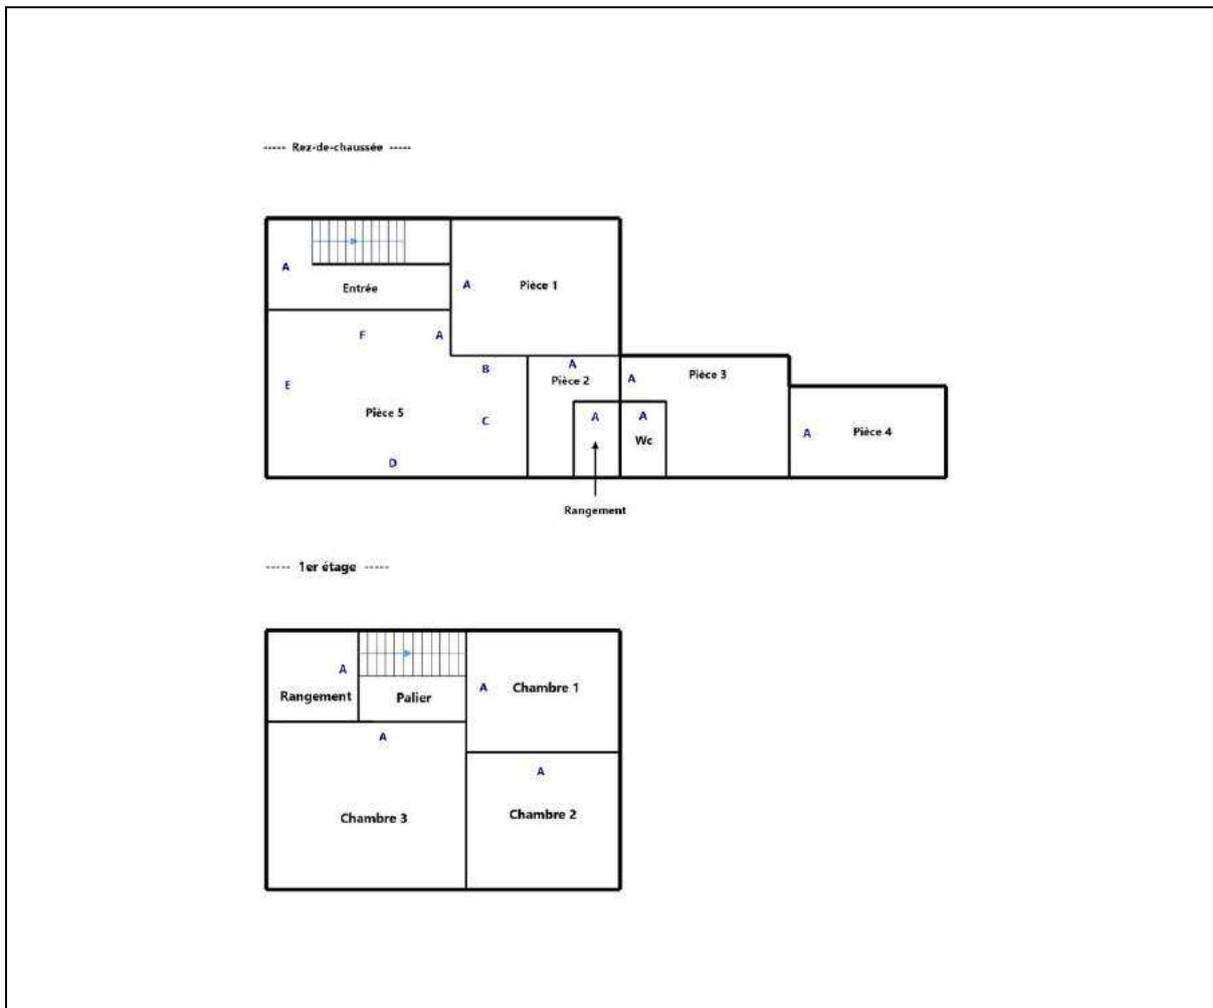
9.2 Croquis

96	B	Radiateur	Métal	Peinture	mesure 1	0		0	
97					mesure 2	0,5			
98	F	Porte (P4)	Bois	Peinture	partie basse (< 1 m)	17,3	Dégradé (Fissures)	3	
99	F	Huisserie Porte (P4)	Bois	Peinture	partie basse (< 1 m)	16,6	Dégradé (Fissures)	3

113					mesure 2	0,2			
114	A	Porte (P1)	Bois	Peinture	partie basse (< 1 m)	0,4	0		
115					partie haute (> 1 m)	0,3			
116					partie haute (> 1 m)	0,4			
117	A	Huisserie Porte (P1)	Bois	Peinture	partie basse (< 1 m)	0,5	0		
118					partie haute (> 1 m)	0,1			
119					partie haute (> 1 m)	0,5			
120	B	Fenêtre intérieure (F1)	Bois	Peinture	partie mobile	0,4	0		
121					Huisserie	0,3			
122	B	Fenêtre extérieure (F1)	Bois	Peinture	partie mobile	0,4	0		
123					Huisserie	0,1			
124	A	Porte (P1)	Bois	Peinture	partie basse (< 1 m)	13,4	Dégradé (Fissures)	3	
125	A	Huisserie Porte (P1)	Bois	Peinture	partie basse (< 1 m)	16,7	Dégradé (Fissures)	3

Du fait de la présence de revêtements contenant du plomb au-delà des seuils en vigueur et de la nature des dégradations constatées (dégradé) sur certaines unités de diagnostic et en application de l'article L. 1334-9 du code de la santé publique, le propriétaire du bien, objet de ce constat, doit effectuer les travaux appropriés pour supprimer l'exposition au plomb, tout en garantissant la sécurité des occupants. Il doit également transmettre une copie complète du constat, annexes comprises, aux occupants de l'immeuble ou de la partie d'immeuble concernée et à toute personne amenée à effectuer des travaux dans cet immeuble ou la partie d'immeuble concernée.
