# Etat des Risques et Pollutions

Adresse du bien  
 31 rue Marengo  
 59200 Tourcoing

## Rapport de mission de repérage des matériaux et produits contenant de l'amiante pour l'établissement du constat établi à l'occasion de la vente d'un immeuble bâti

n° : 2359E0239449Y  
établi le : 25/01/2023  
valable jusqu'au : 24/01/2033

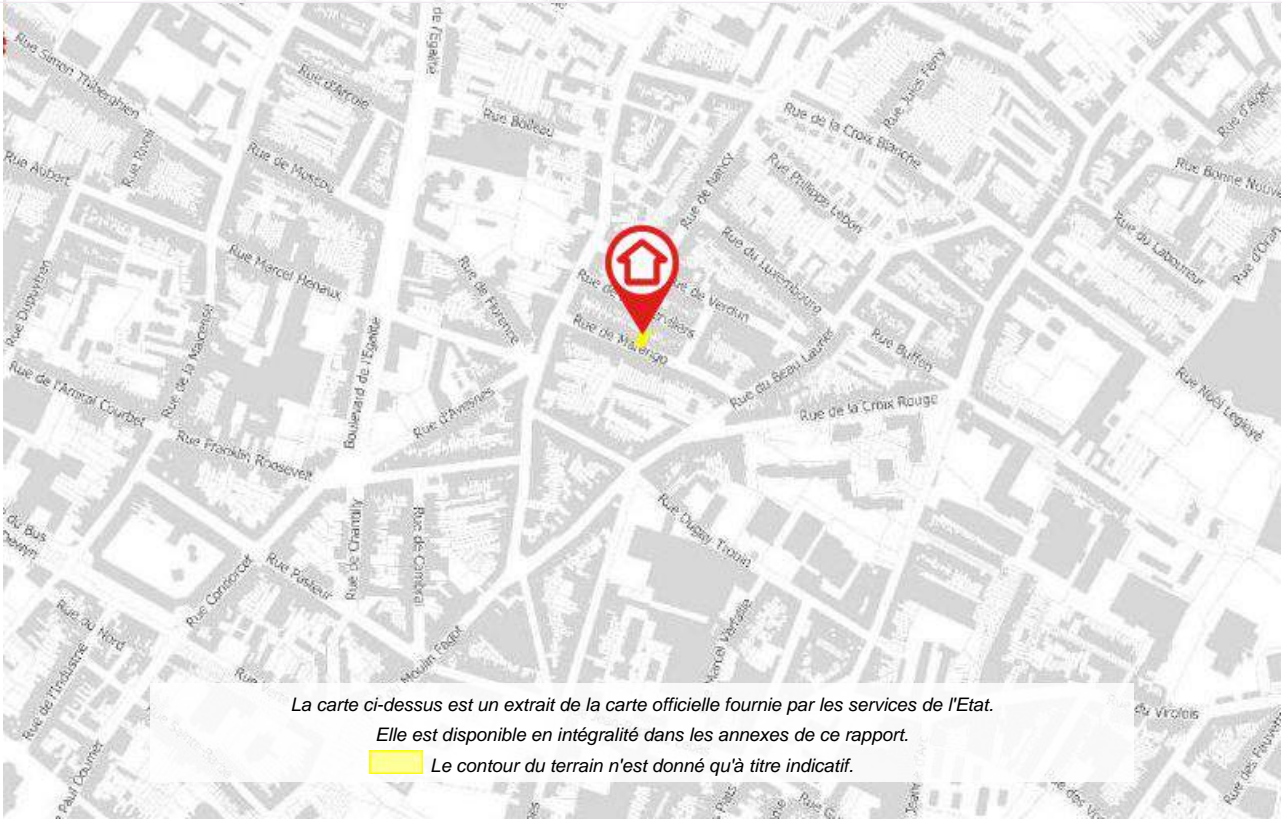
## Concerné\*

\* L'immeuble est situé dans le périmètre d'une zone non directement exposée

La carte ci-dessus est un extrait de la carte officielle fournie par les services de l'Etat.

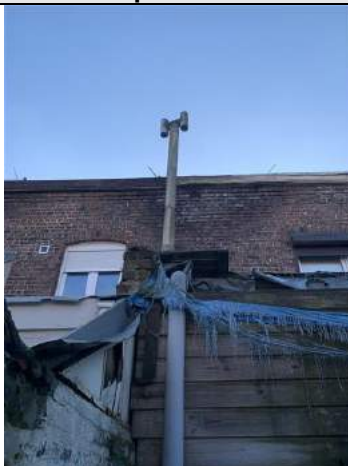
### ELEMENT : Conduit de cheminée

N° Local	Local	Etage	Elément	Zone	Matériau / Produit	Liste	Critère(s) ayant permis de conclure	Etat de dégradation	Photo
3	Cuisine	RDC	Conduit de cheminée	Toit	Fibre ciment	B	Jugement personnel	Matériaux non dégradé

N° Local	Local / Partie d'immeuble	Etage	Elément	Zone	Matériau / Produit	Liste	Présence	Critère(s) ayant permis de conclure	Etat de dégradation	Obligation / Préconisation
3	Cuisine	RDC	Conduit de cheminée	Toit	Fibre ciment	B	A	Jugement personnel	MND	EP

- contrôler périodiquement que l'état de dégradation des matériaux et produits concernés ne s'aggrave pas, et, le cas échéant, que leur protection demeure en bon état de conservation ;
- rechercher, le cas échéant, les causes de dégradation et prendre les mesures appropriées pour les supprimer.

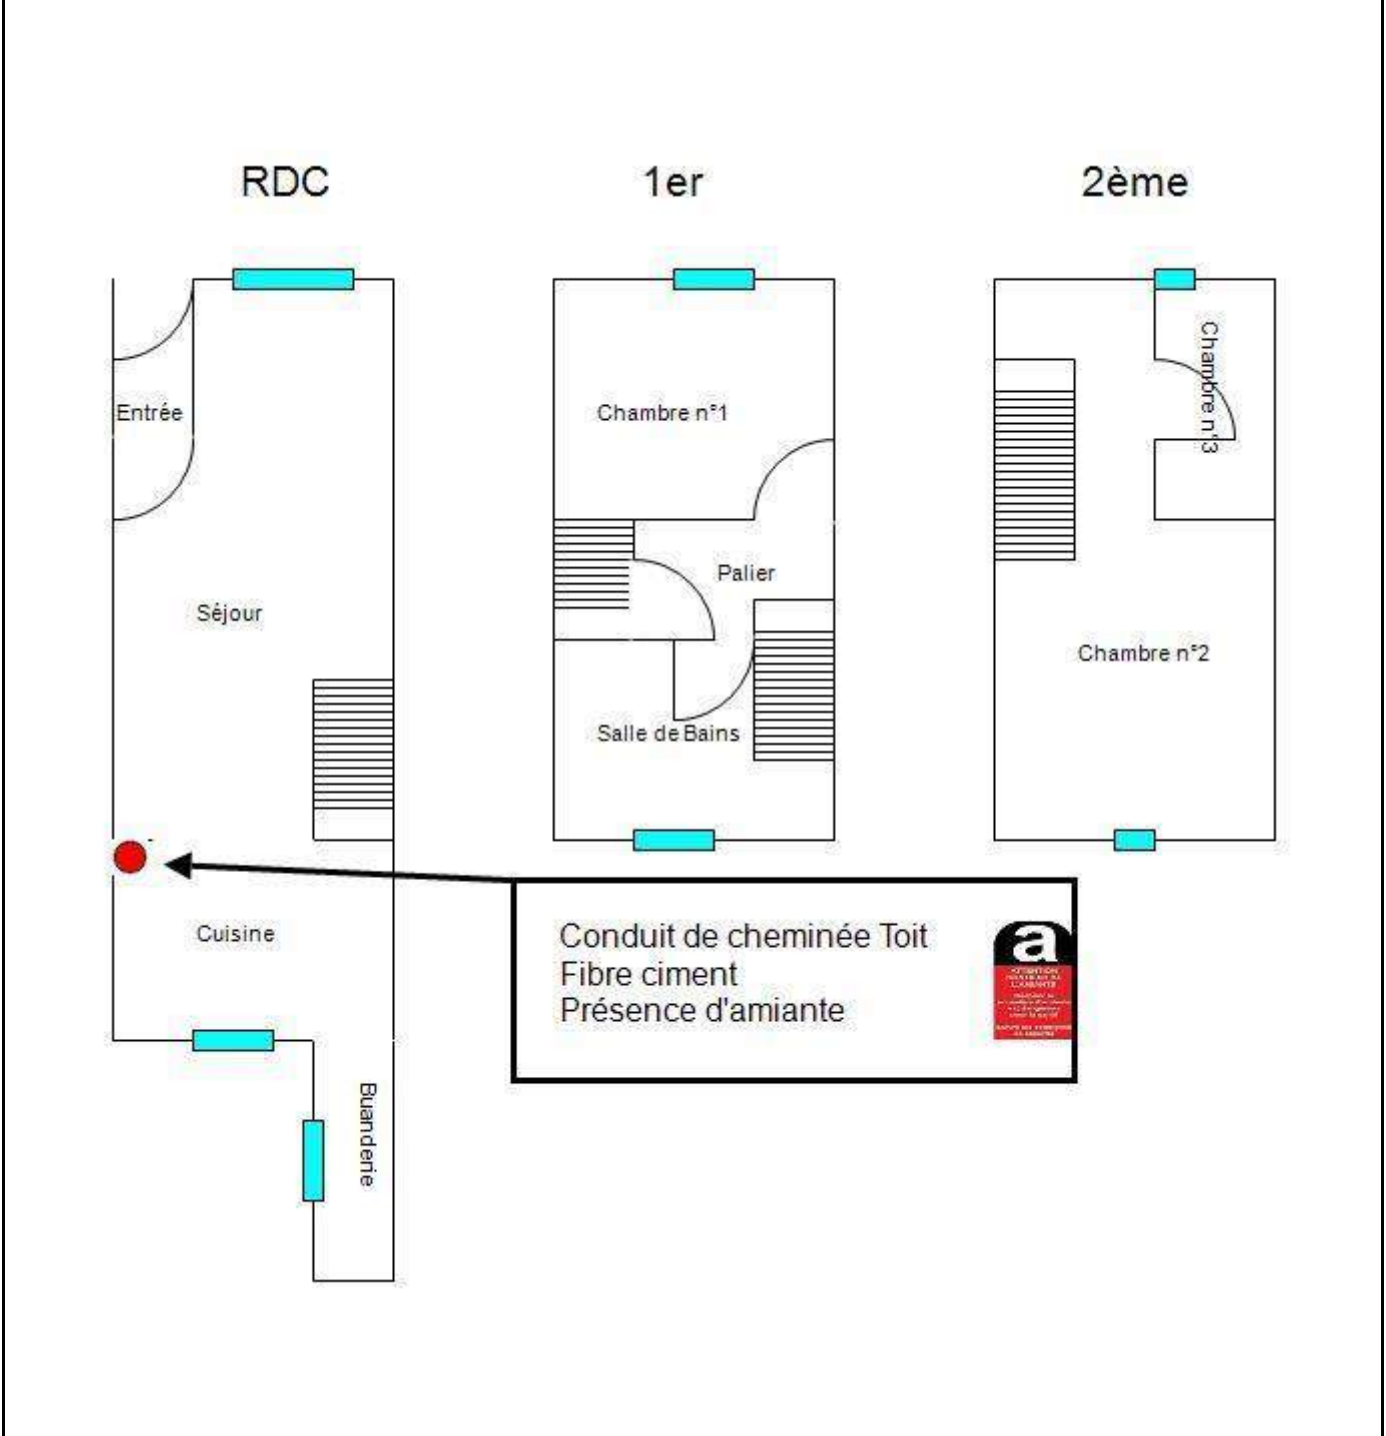
### PLANCHE DE REPERAGE USUEL

N° dossier :	6008 6008 19.01.23			Adresse de l'immeuble :	31 rue Marengo 59200 TOURCOING
N° planche :	1/1	Version :	0		
Origine du plan :	Cabinet de diagnostics			Bâtiment – Niveau :	Croquis

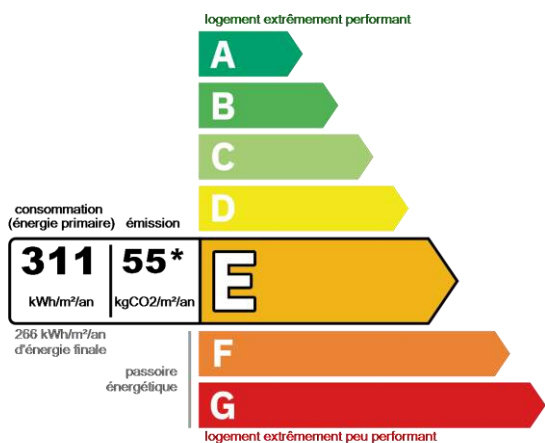
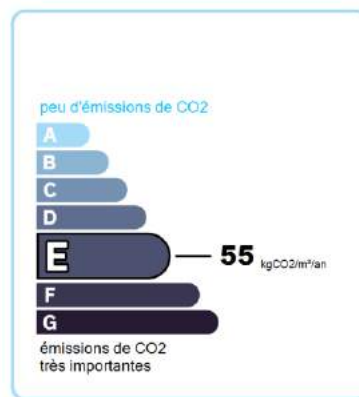
Le niveau de consommation énergétique dépend de l'isolation du logement et de la performance des équipements. Pour l'améliorer, voir pages 5 à 6

Ce logement émet 3838 kg de CO<sub>2</sub> par an, soit l'équivalent de 19884 km parcourus en voiture. Le niveau d'émissions dépend principalement des types d'énergies utilisées (bois, électricité, gaz, fioul, etc.)

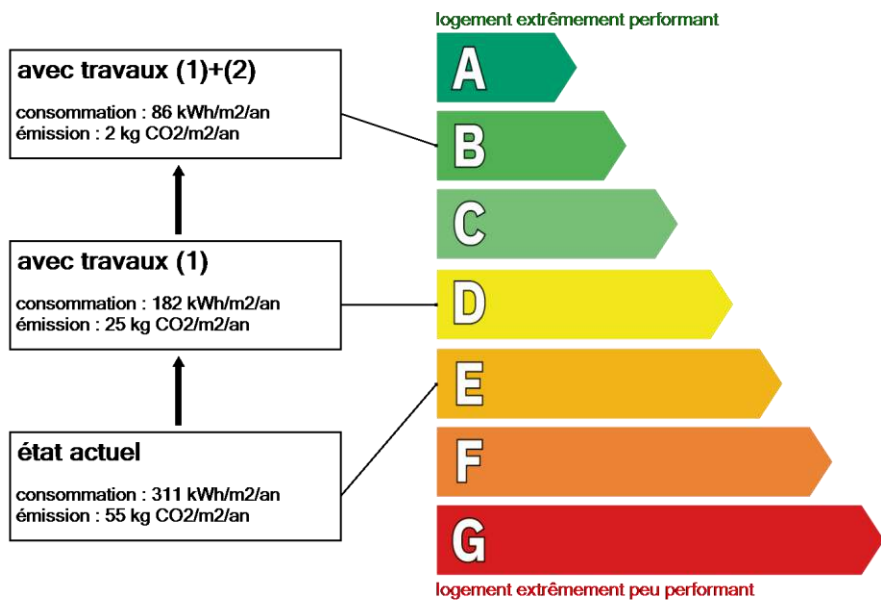
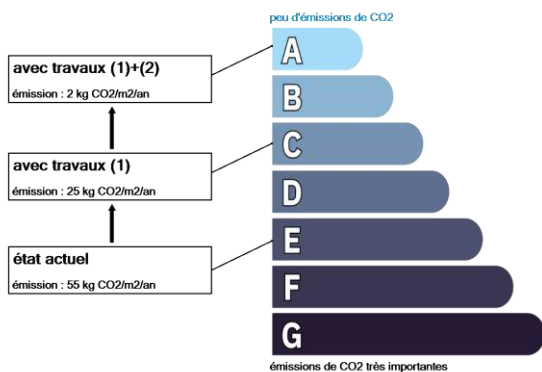
Évolution de la performance après travaux

Recommandations d'amélioration de la performance
