PROCÈS VERBAL DE CONSTAT ET DE DESCRIPTION

L'AN DEUX MILLE VINGT-ET-UN, LE HUIT NOVEMBRE

Certifie m'être transporté ce jour à **OSTRICOURT (Nord), 362 rue Florent Evrard** à l'effet de procéder à la description de l'ensemble immobilier figurant au cadastre Section A n°100 & 2005.

Il s'agit d'un immeuble à usage de commerce, de boucherie charcuterie rôtisserie traiteur.

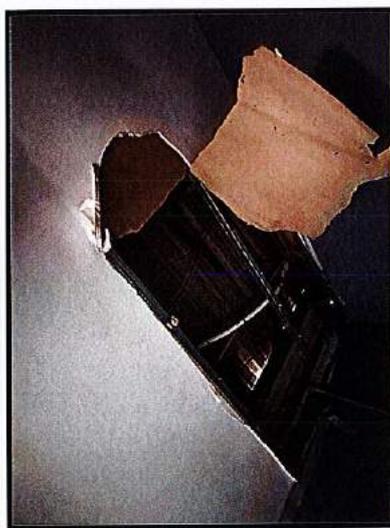
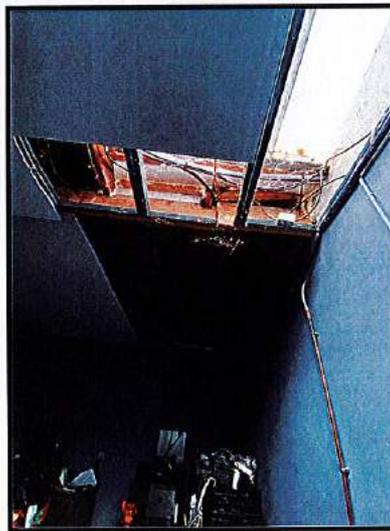
Partie à la suite

Plafond placoplâtre mais sinistré par un dégât des eaux laissant apparaître la couverture toiture.

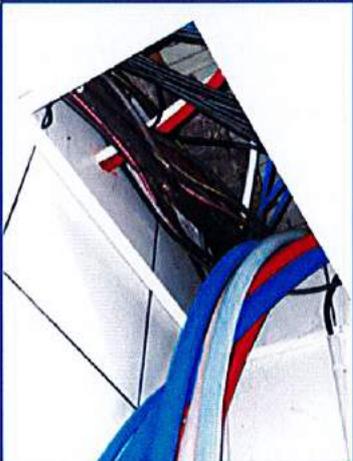
ELEMENT : Sous toiture		
Nom du client	Numéro de dossier	Pièce ou local
5724	5724 5724 08.11.21	RDC - Bureau
Matériau	Date de prélèvement	Nom de l'opérateur
Fibre ciment (Plaques ondulées)		
Localisation		Résultat
Sous toiture - Plafond		Présence d'amiante
Résultat de la grille d'évaluation		
Evaluation périodique		
Emplacement

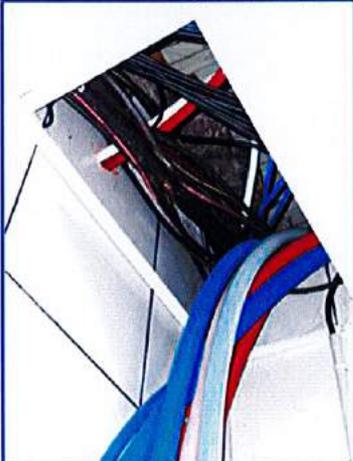
ELEMENT : Sous toiture		
Nom du client	Numéro de dossier	Pièce ou local
5724	5724 5724 08.11.21	RDC - WC n°1
Matériau	Date de prélèvement	Nom de l'opérateur
Fibre ciment (Plaques ondulées)		
Localisation		Résultat
Sous toiture - Plafond		Présence d'amiante
Résultat de la grille d'évaluation		
Evaluation périodique		
Emplacement

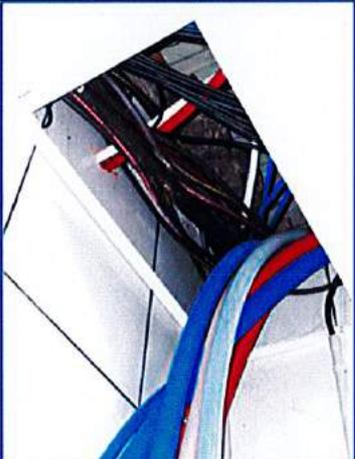
ELEMENT : Sous toiture		
Nom du client	Numéro de dossier	Pièce ou local
5724	5724 5724 08.11.21	RDC - Local n°1
Matériau	Date de prélèvement	Nom de l'opérateur
Fibre ciment (Plaques ondulées)		
Localisation	Résultat	
Sous toiture - Plafond	Présence d'amiante	
Résultat de la grille d'évaluation		
Evaluation périodique		
Emplacement

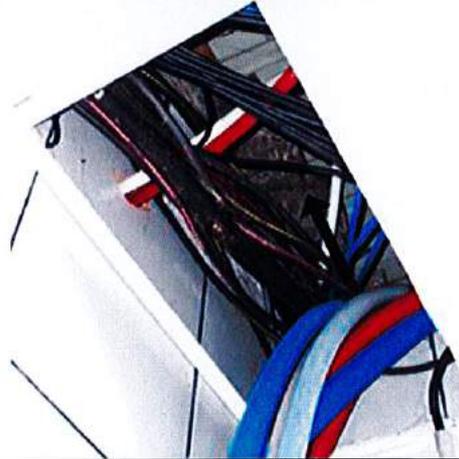
ELEMENT : Sous toiture		
Nom du client	Numéro de dossier	Pièce ou local
5724	5724 5724 08.11.21	RDC - Surface de vente
Matériau	Date de prélèvement	Nom de l'opérateur
Fibre ciment (Plaques ondulées)		
Localisation	Résultat	
Sous toiture - Plafond	Présence d'amiante	
Résultat de la grille d'évaluation		
Evaluation périodique		
Emplacement

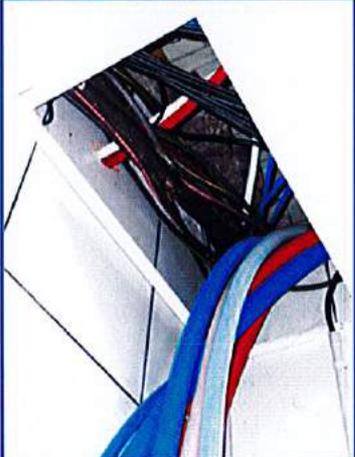
ELEMENT : Sous toiture		
Nom du client	Numéro de dossier	Pièce ou local
5724	5724 5724 08.11.21	RDC - Rôtissoire
Matériau	Date de prélèvement	Nom de l'opérateur
Fibre ciment (Plaques ondulées)		
Localisation		Résultat
Sous toiture - Plafond		Présence d'amiante
Résultat de la grille d'évaluation		
Evaluation périodique		
Emplacement

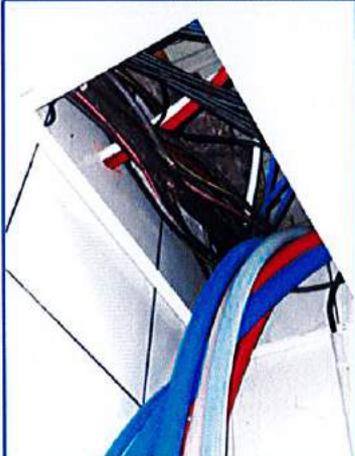
ELEMENT : Sous toiture		
Nom du client	Numéro de dossier	Pièce ou local
5724	5724 5724 08.11.21	RDC - Dégagement n°1
Matériau	Date de prélèvement	Nom de l'opérateur
Fibre ciment (Plaques ondulées)		
Localisation		Résultat
Sous toiture - Plafond		Présence d'amiante
Résultat de la grille d'évaluation		
Evaluation périodique		
Emplacement
