PROCÈS VERBAL DE CONSTAT ET DE DESCRIPTION

L'AN DEUX MILLE VINGT-ET-UN, LE DEUX DECEMBRE

Certifie m'être transporté ce jour à **ROUBAIX, (59100) 2 place Edouard ROUSSEL**, à l'effet de procéder à la description de l'immeuble qui s'y dresse et figurant au cadastre Section KV n°248,

Roubaix – 2 place Edouard Roussel

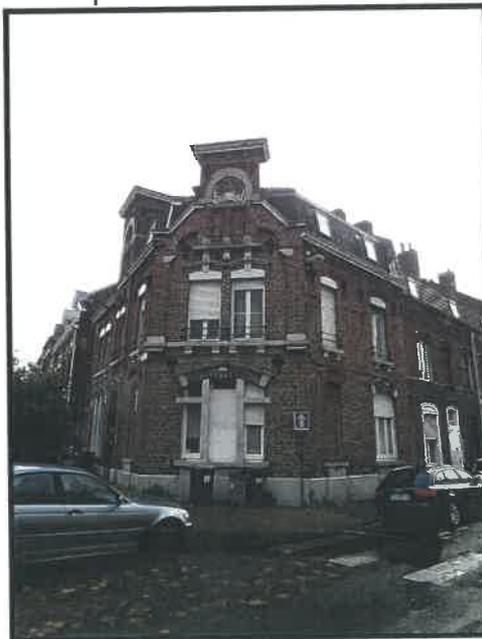
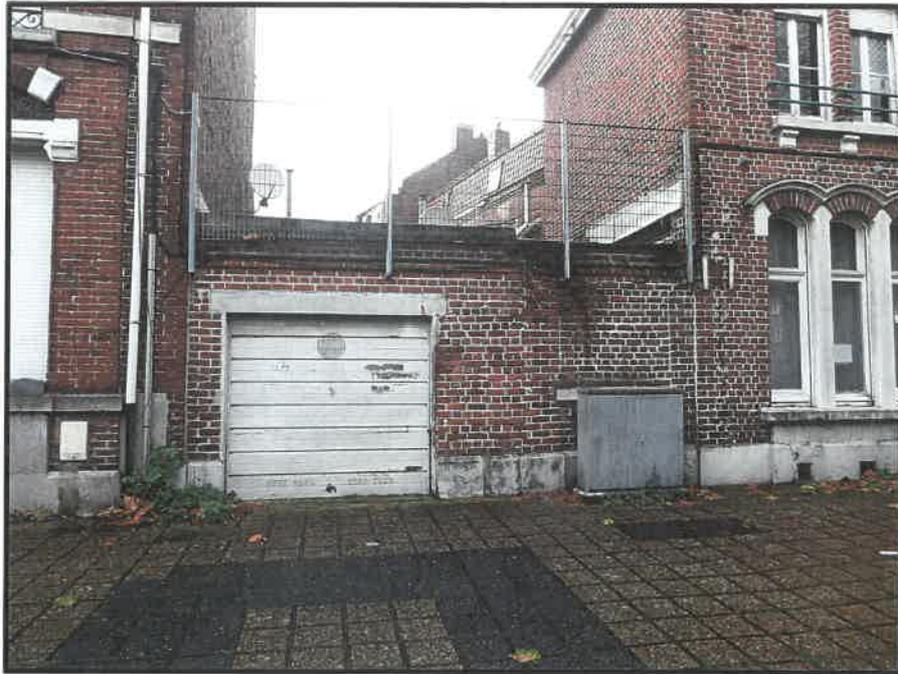
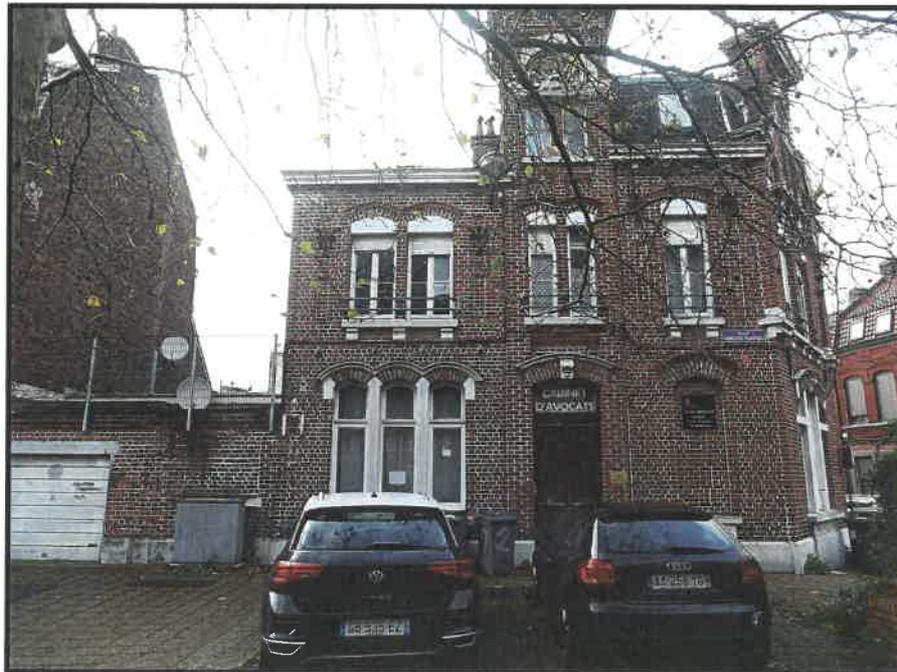
Il s'agit d'un immeuble d'angle, dressé en maçonnerie de briques avec un accès depuis la place Edouard Roussel avec un garage.
Il est situé dans le quartier de l'Epeule.

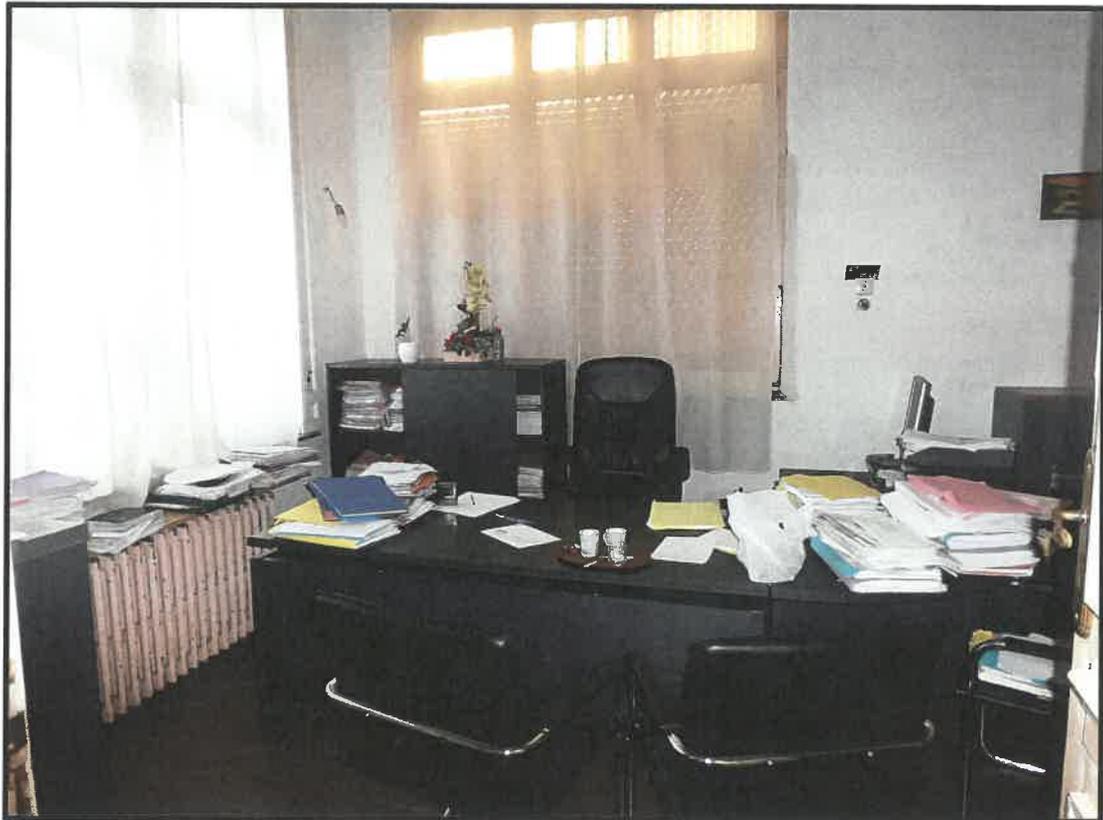
Bureau sur la gauche

- ↪ Sol dallage.
- ↪ Murs et plafond peints avec moulures.

Cette pièce est éclairée par des huisseries en simple vitrage avec persiennes manuelles.

Présence d'un radiateur de chauffage central et d'une cheminée décorative surmontée d'un miroir.

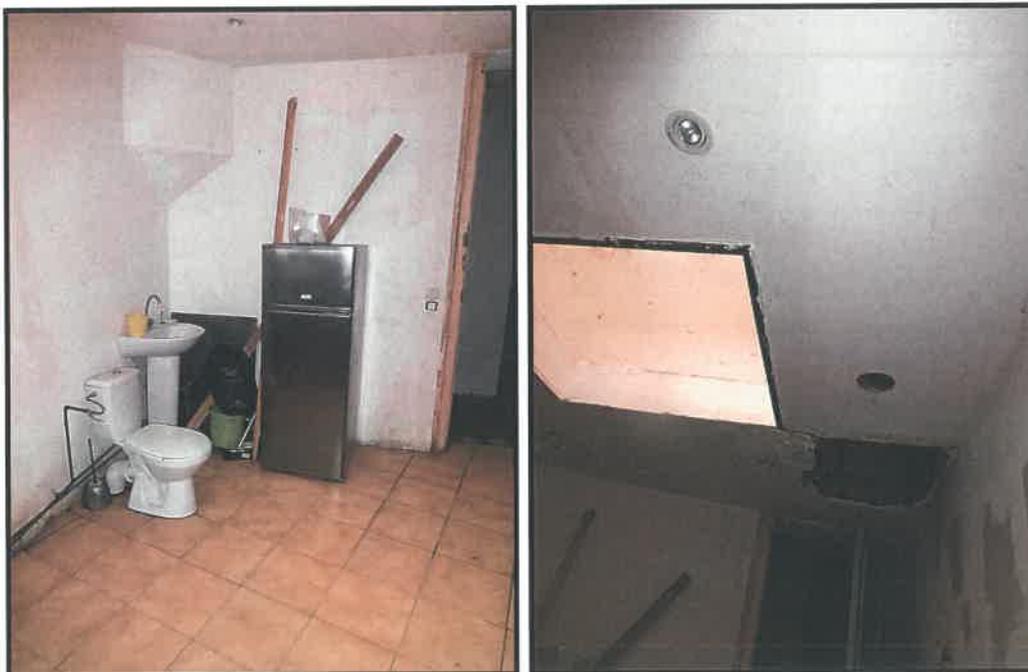
Sanitaires

↳ Sol carrelage.

↳ Murs et plafond peints avec une partie du plafond qui a fait l'objet d'une découpe.

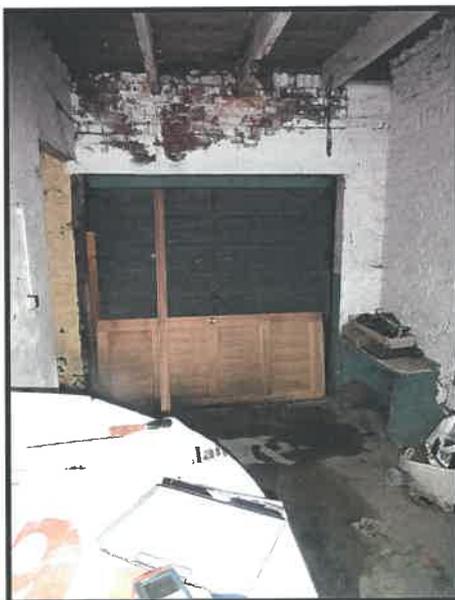
Garage

Ce garage bénéficie d'un accès véhicule depuis la place Edouard Roussel.
Accès par une porte métallique avec ouverture manuelle.

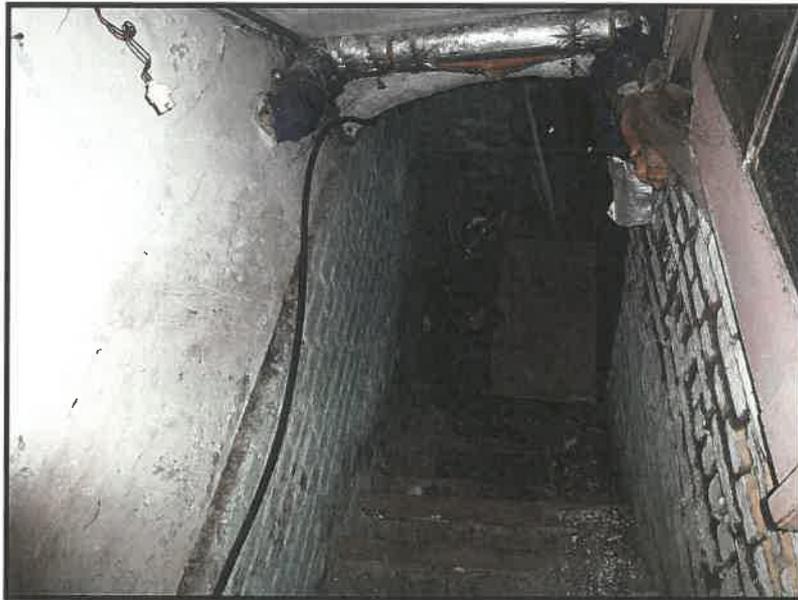
Cave

Un escalier de briques mène à celle-ci.

Cette cave est à l'état brut et sert de local d'archives.
Présence d'humidité au sol.

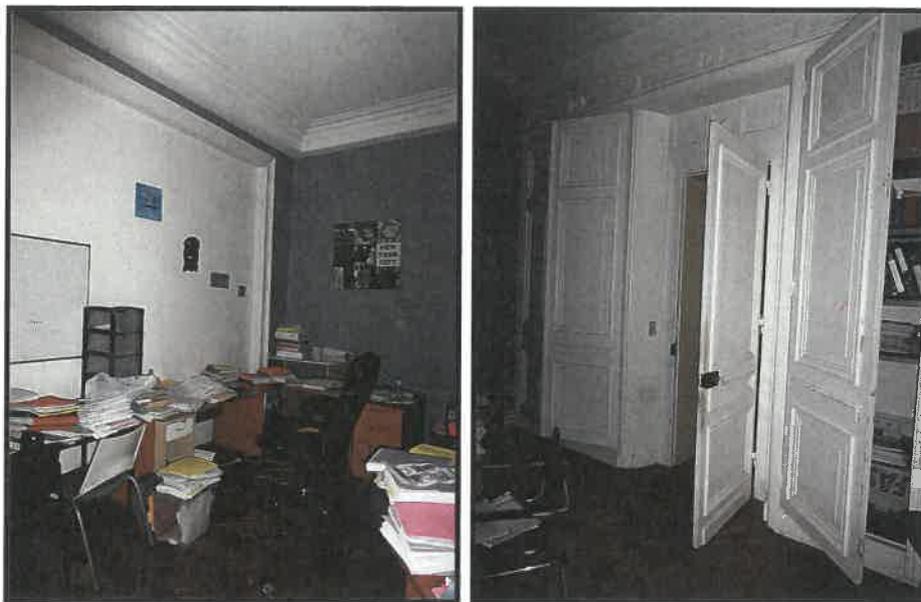
Bureau n°3

- ↳ Sol parquet chevrons lattes croisées.
- ↳ Murs et plafond peints, présence de moulures.

Cette pièce est éclairée par des huisseries en simple vitrage.

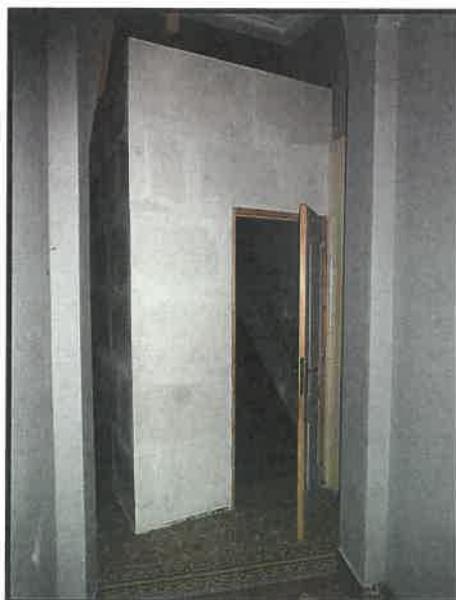
Depuis le couloir d'entrée desservant les parties professionnelles, je relève la réalisation d'un cloisonnement permettant d'accéder aux parties 1^{er} et 2^{ème} étages.

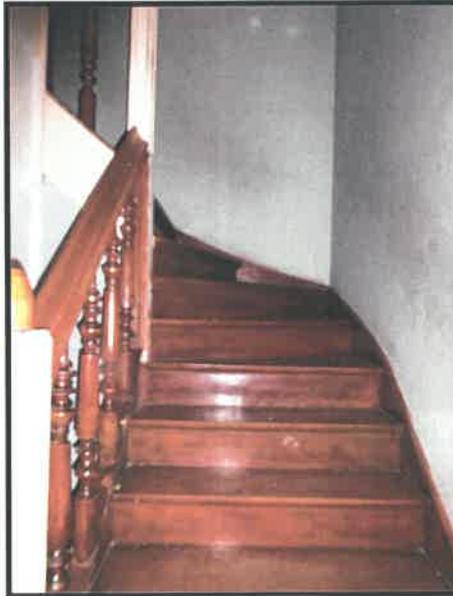
Montée d'escalier

Un escalier bois équipé d'une rambarde.

Les murs et le plafond sont peints.

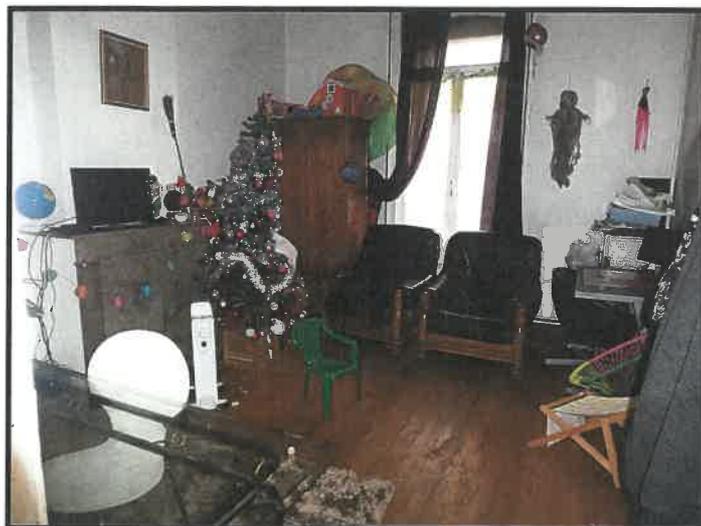
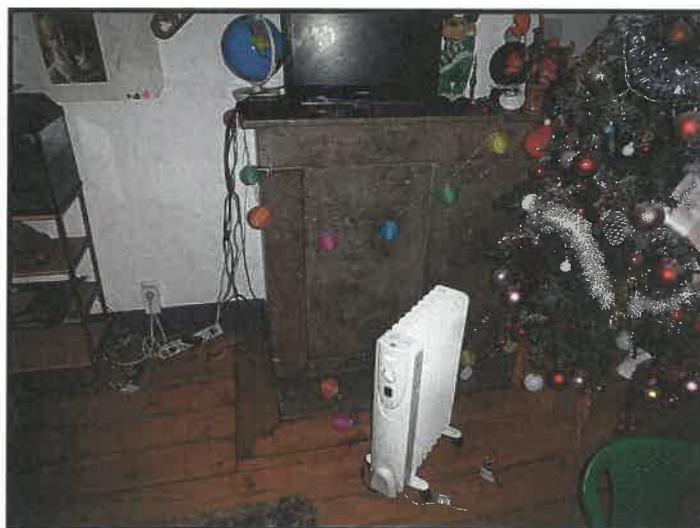
Salon

↳ Sol parquet.

↳ Murs et plafond peints.

Cette pièce est éclairée par un vitrage fixe et une double fenêtre en simple vitrage.
Présence d'un radiateur de chauffage central et d'une cheminée décorative.

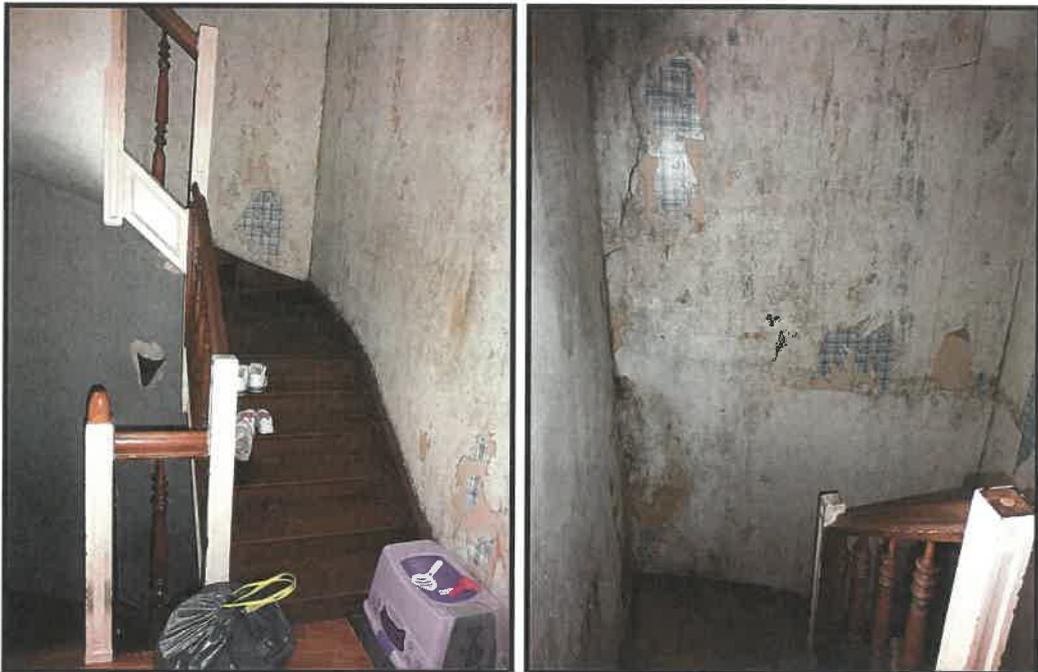
Montée d'escalier

Accès au deuxième étage est desservi par un escalier identique au précédent.

Les murs de cette montée d'escalier sont à l'état brut.

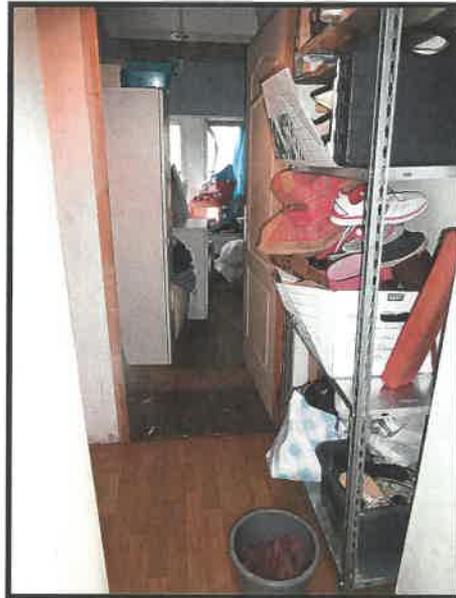
Dégagement

- ↳ Sol revêtement plastifié.
- ↳ Murs et plafond sans finition.

Ce dégagement dessert un espace buanderie.

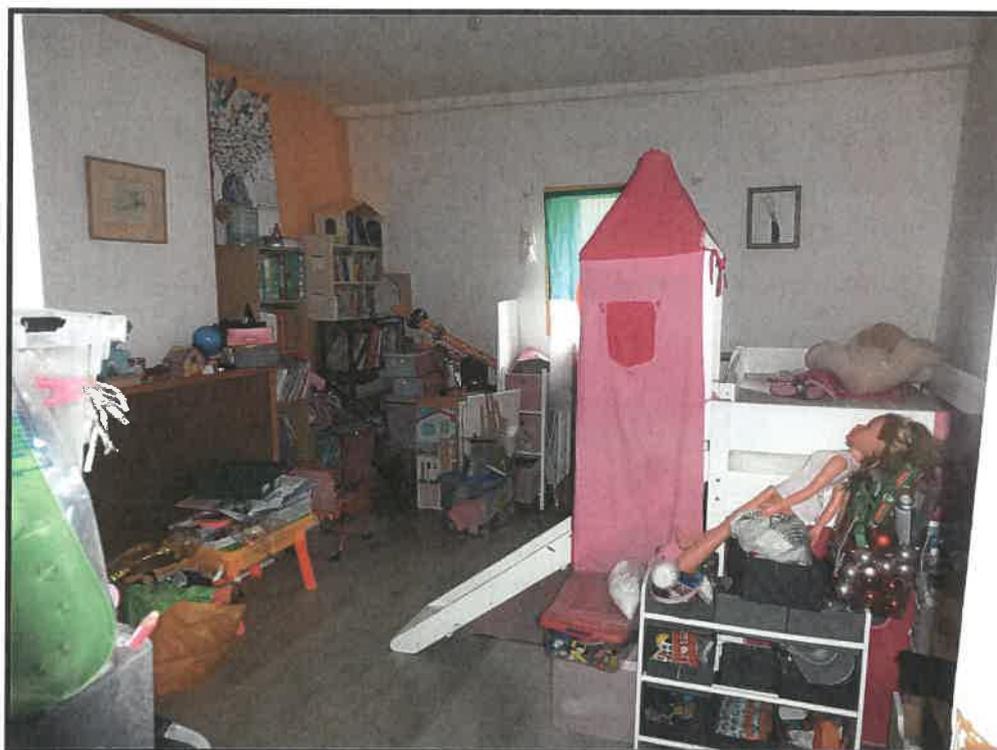
Chambre n°2 (chambre d'enfant)

- ↳ Sol parquet.
- ↳ Murs et plafond peints.

Cette pièce est éclairée par un velux avec double vitrage.
Présence d'un radiateur de chauffage central.
Une cheminée décorative.
