PROCÈS VERBAL DE CONSTAT ET DE DESCRIPTION

Certifie m'être transporté ce jour à **MARCQ-EN-BARŒUL 69 rue de la Prévoyance**, à l'effet de procéder à la description de l'immeuble qui se dresse sur la parcelle cadastrée Section BT Numéro 598

Marcq-en-Barœul 69 rue de la Prévoyance

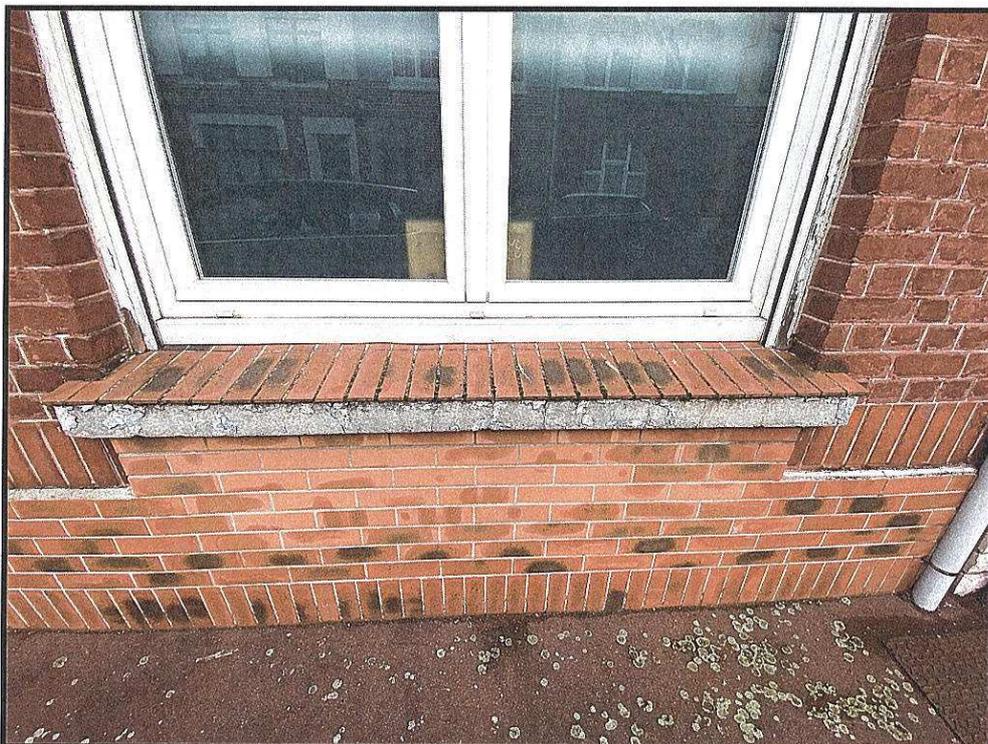
Il s'agit d'un immeuble sur rue mitoyen des deux côtés, situé dans une rue à sens unique, élevé sur briques sur trois niveaux : rez-de-chaussée, premier et deuxième. Au niveau de la façade briques, il existe quelques traces d'usure.

Les menuiseries en rez-de-chaussée sont en pvc, au premier étage, en bois en mauvais état.

La toiture est sur tuiles d'argile avec conduit de cheminée sur arrière. Les tuiles sont anciennes.

L'appui de fenêtre au rez-de-chaussée est recouvert de carrelage.

Le seuil est carrelé avec deux carreaux manquants.

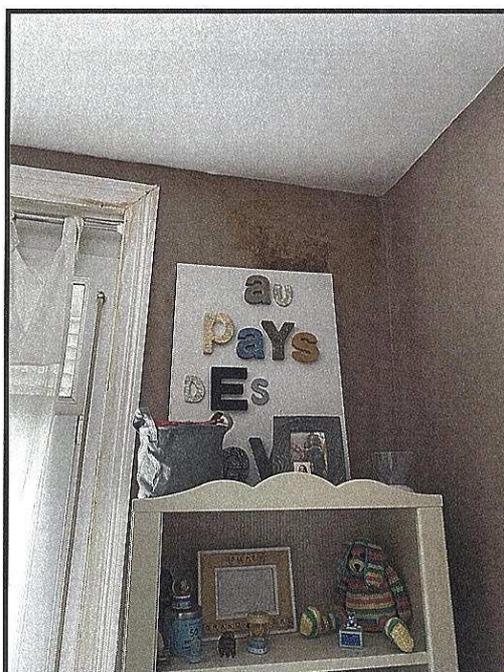
**Chambre sur arrière**

Il existe des traces d'infiltrations et de moisissures sur le mur pignon, à hauteur des chéneaux.

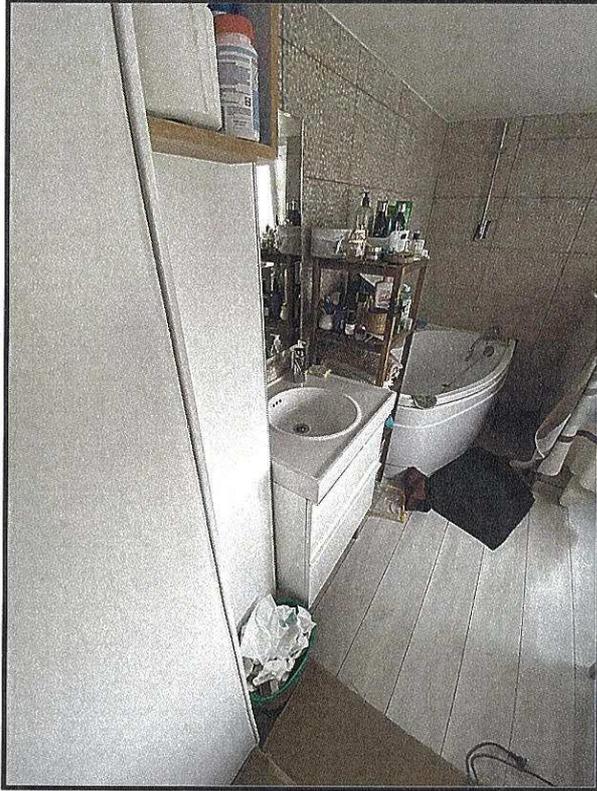
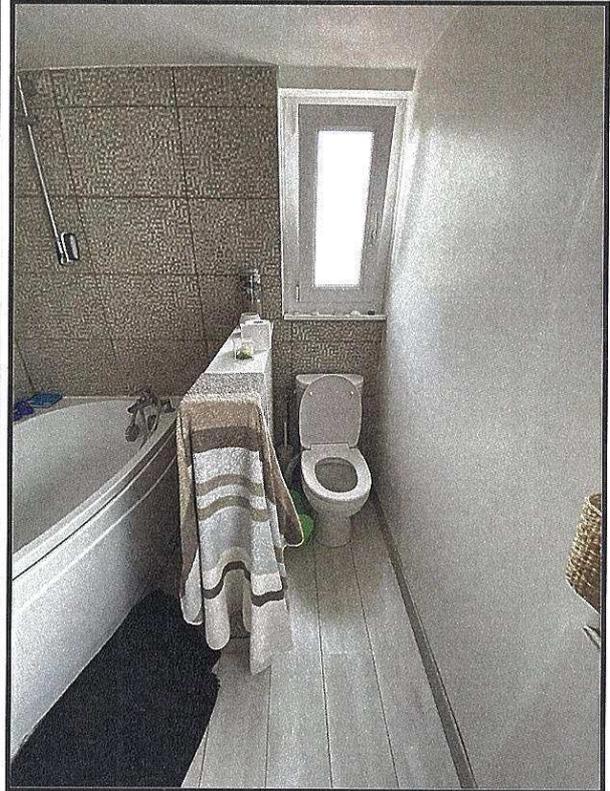
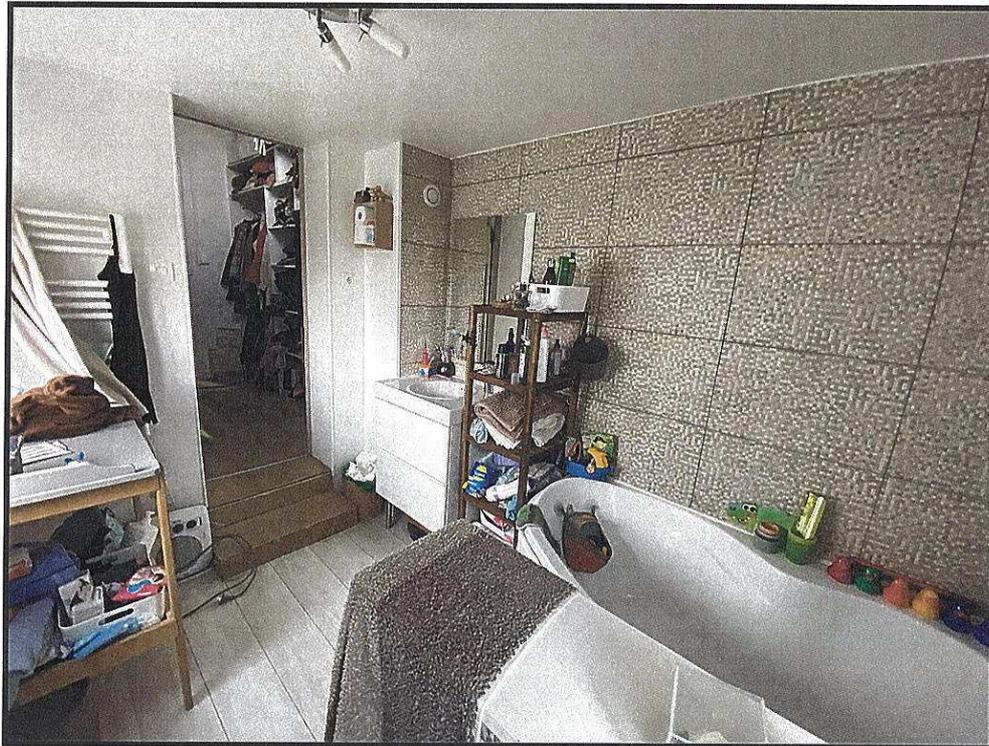
Salle d'eau

- ↪ Sol parquet stratifié, plinthes en stratifié.
- ↪ Murs avec papier peint imitation carrelage au droit des éléments sanitaires. **Coté wc, il existe au niveau du mur, des traces de moisissures, en partie basse du mur.**
