PROCES VERBAL DE CONSTAT

PROCÈS-VERBAL DE DESCRIPTION

Sur la commune de **VILLENEUVE D'ASCQ (59650)**, Département du Nord, un ensemble immobilier sis **249 et 208 rue des fusillés**, consistant en :

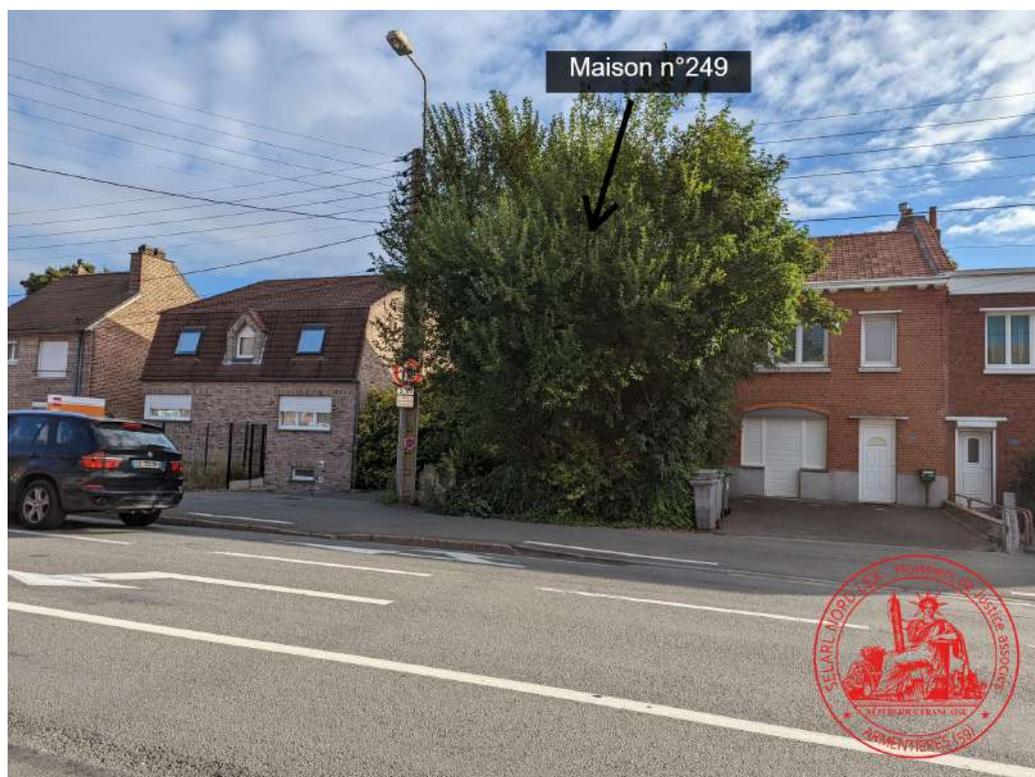
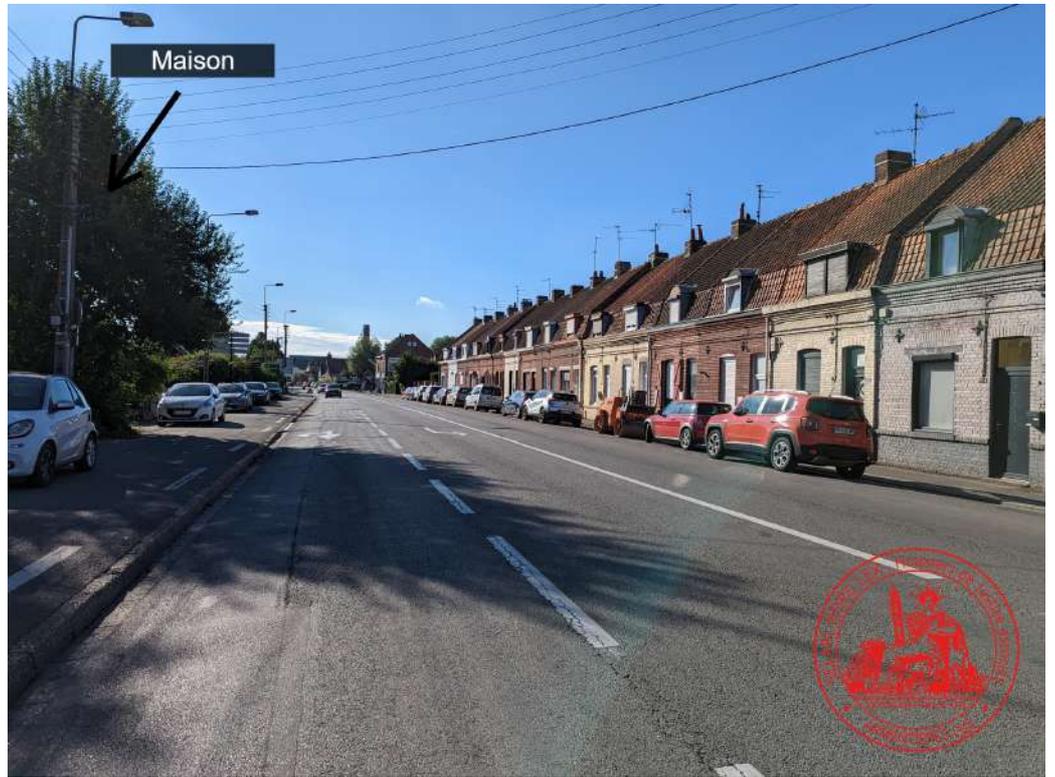
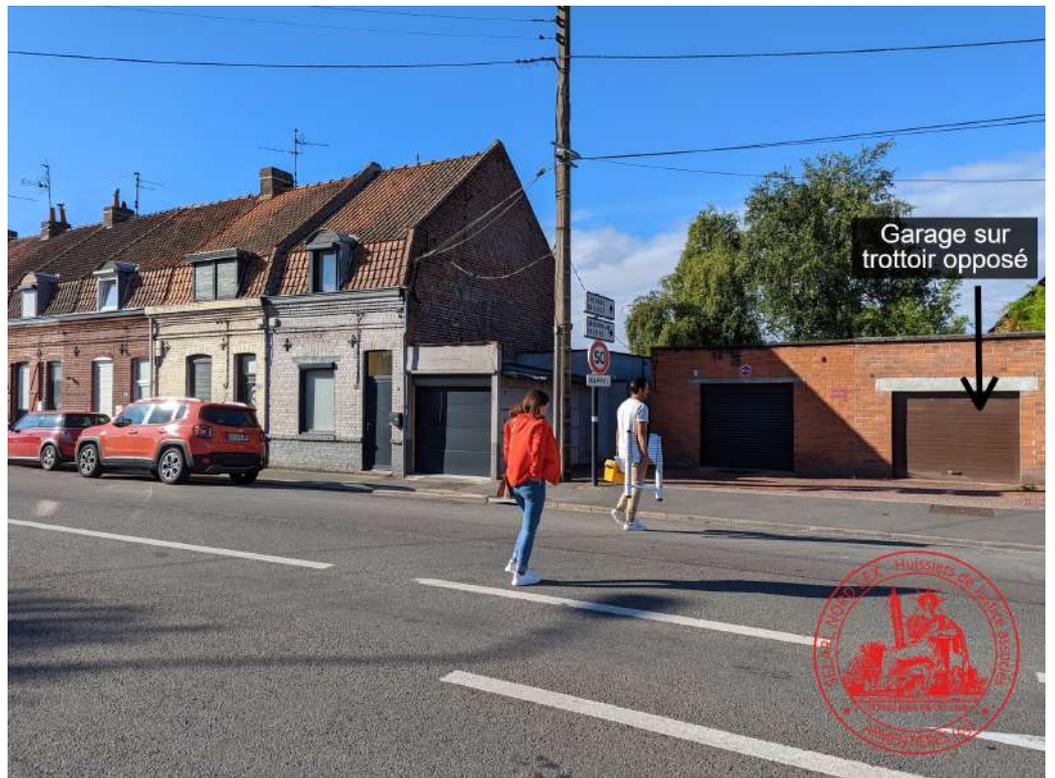
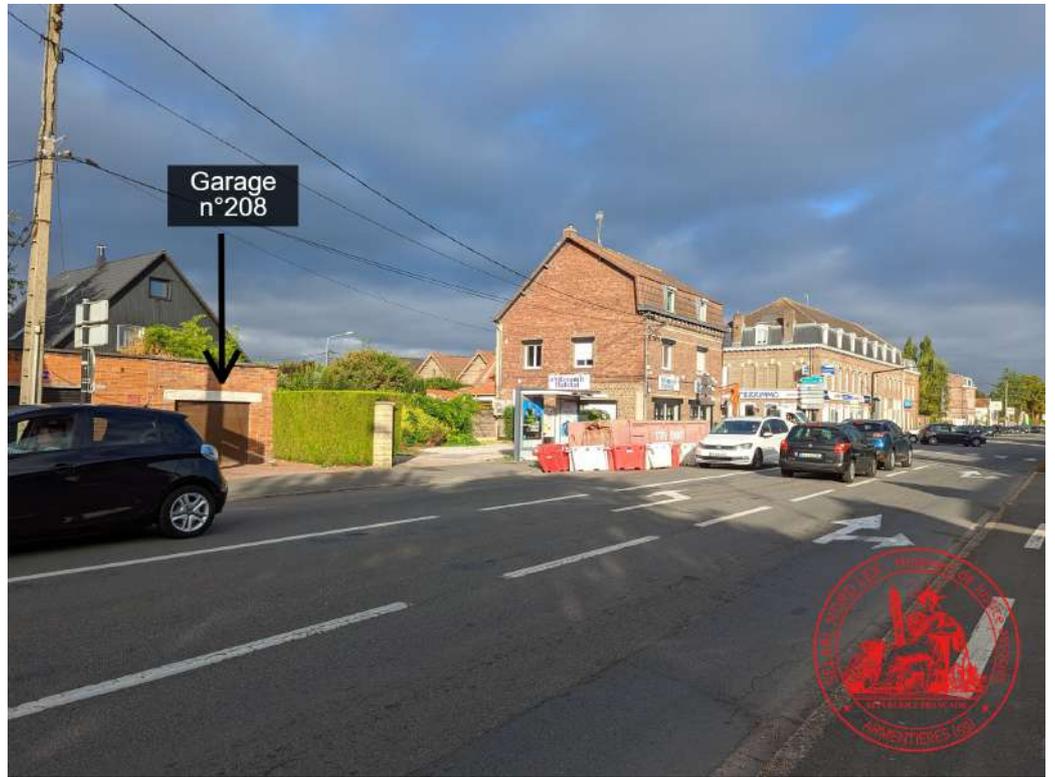
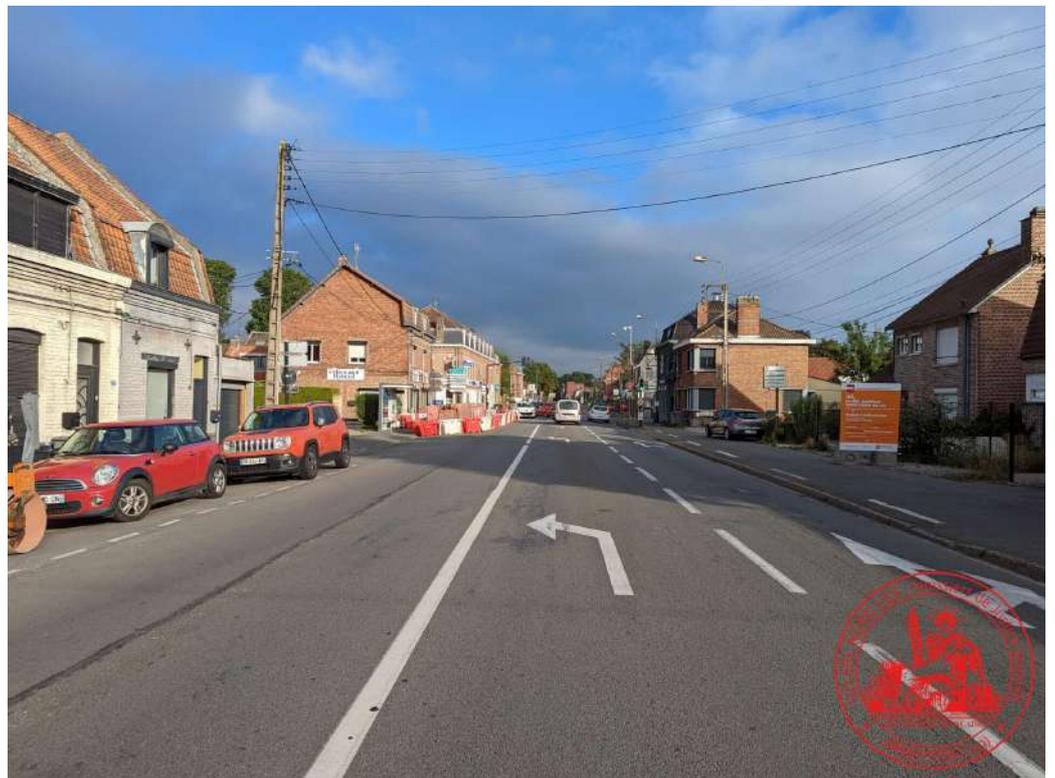
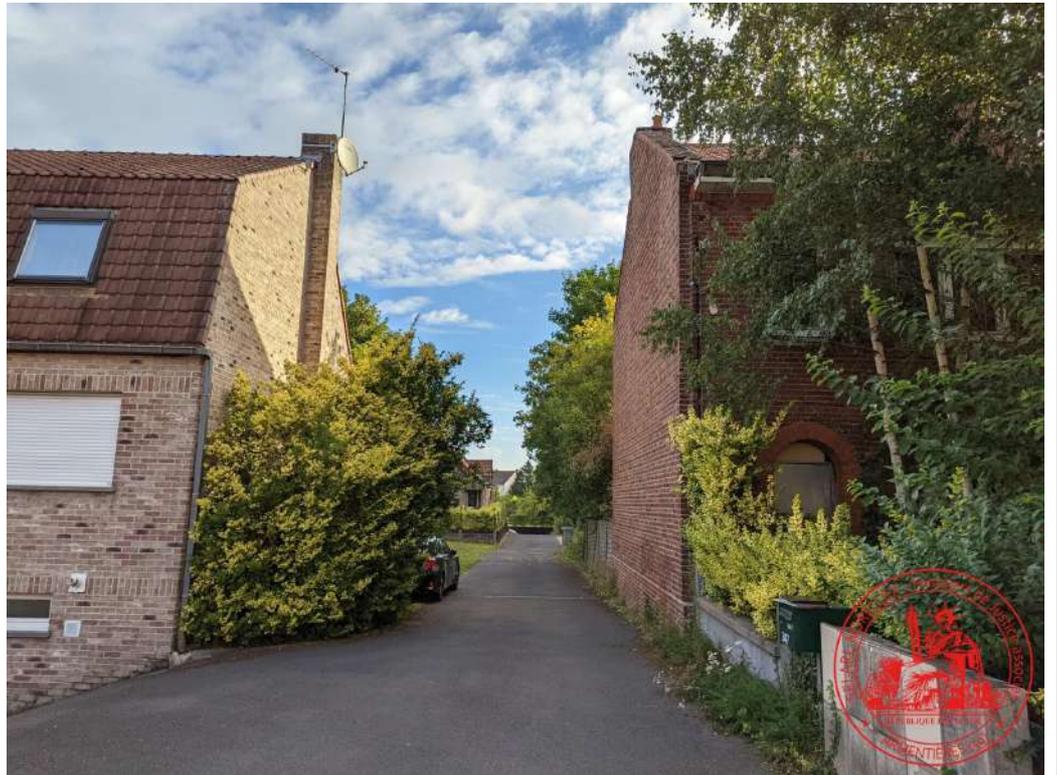
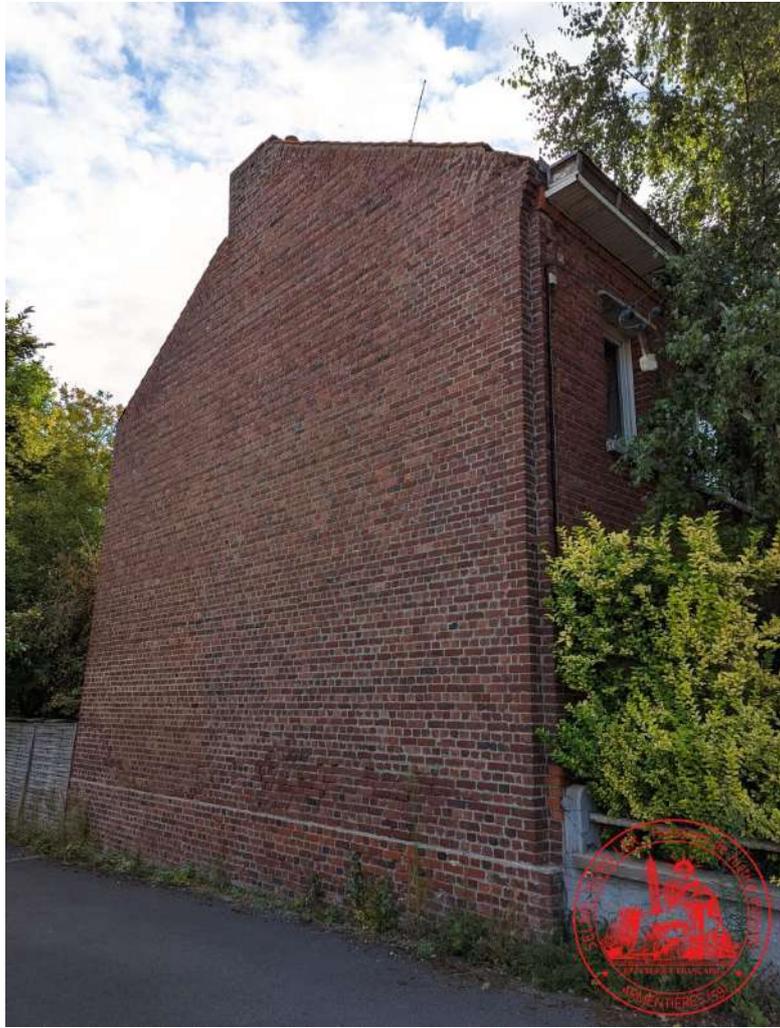
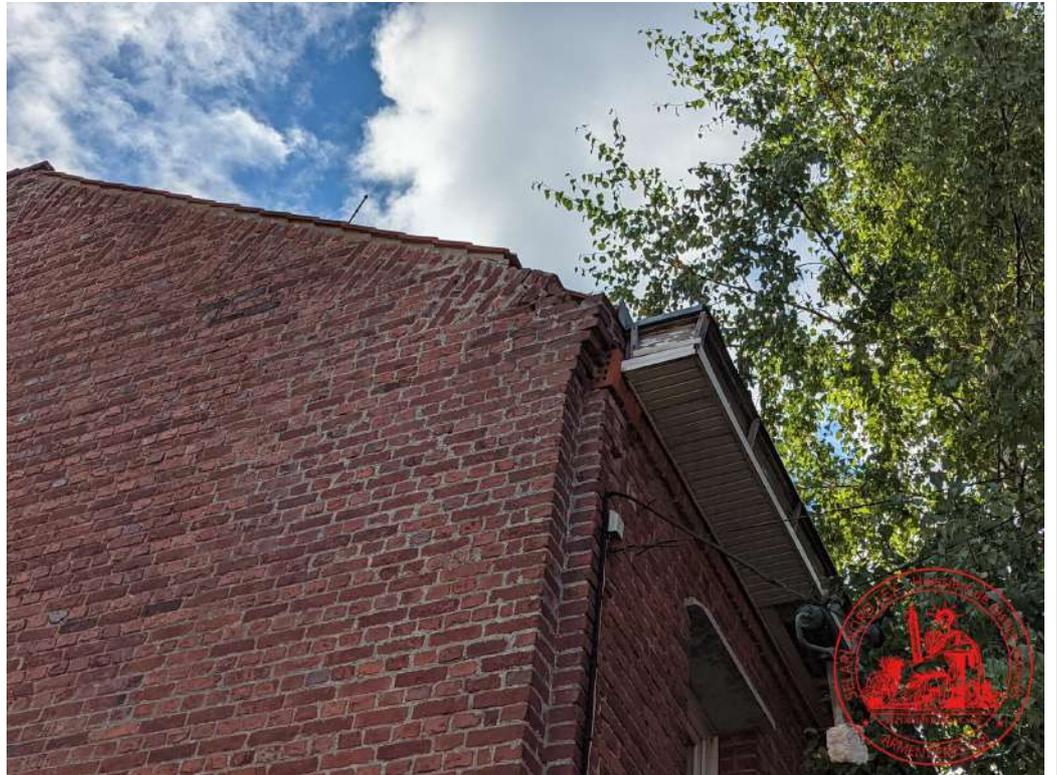
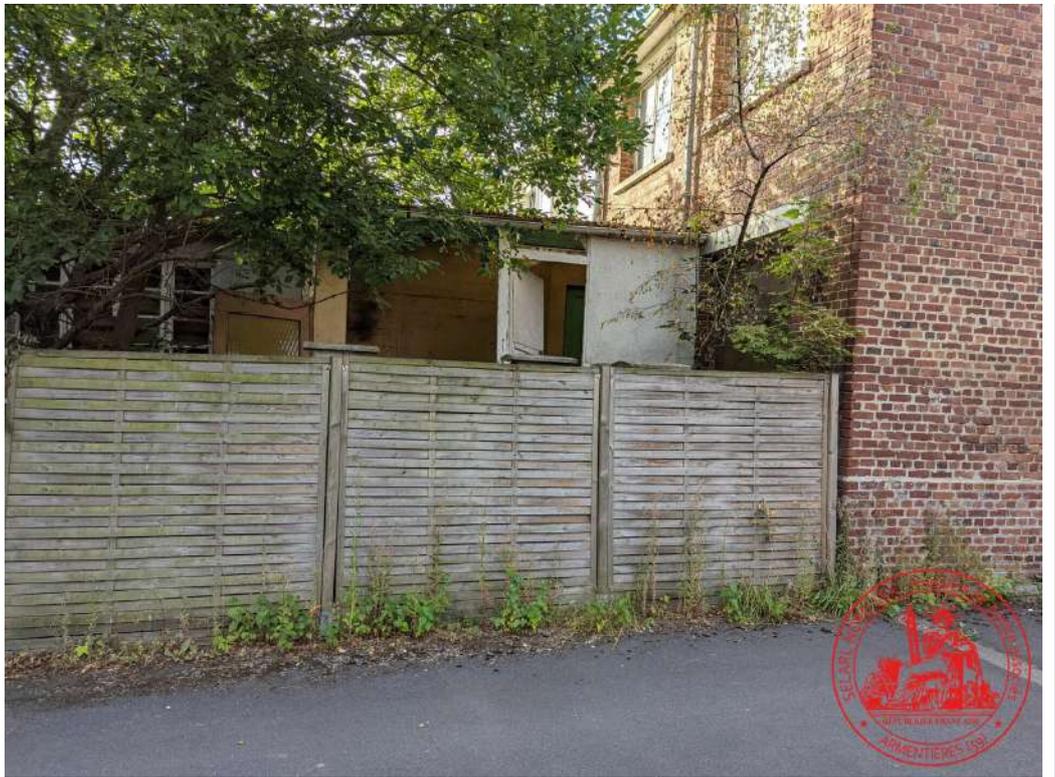
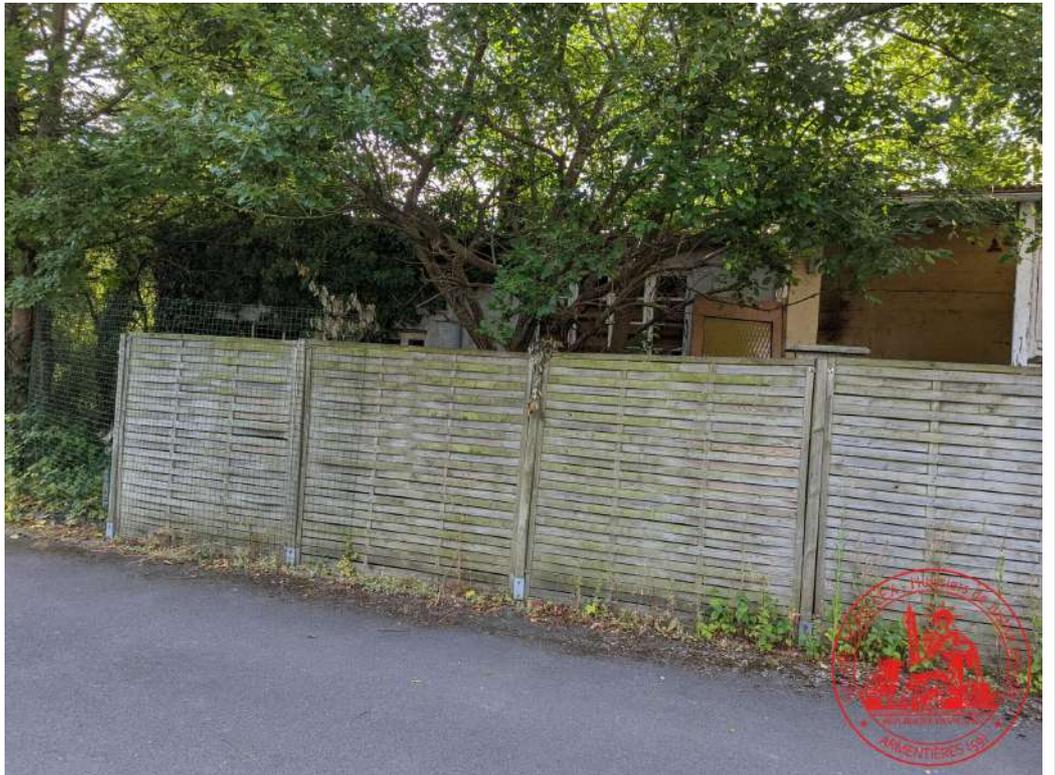
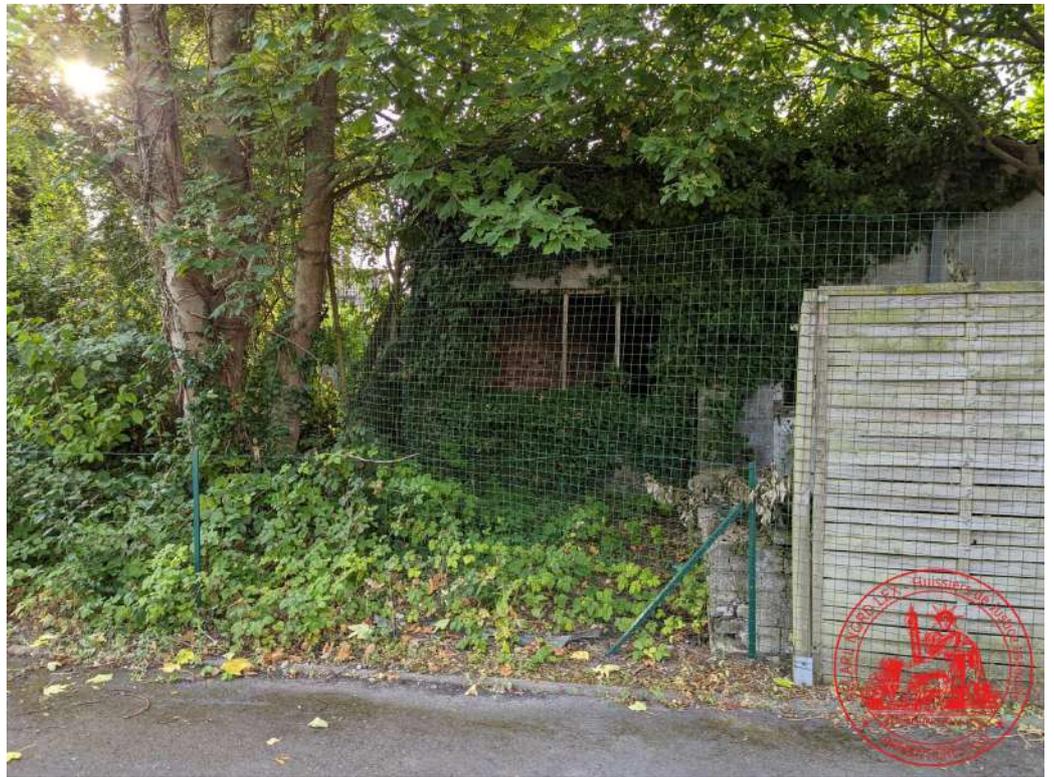
Il s'agit d'une maison en briques, fissurée au niveau de son pignon, mitoyenne d'un côté comprenant un étage, des dépendances ainsi qu'un jardin. Elle est en retrait de la voie publique et comporte un petit espace vert fortement arboré en façade avant.

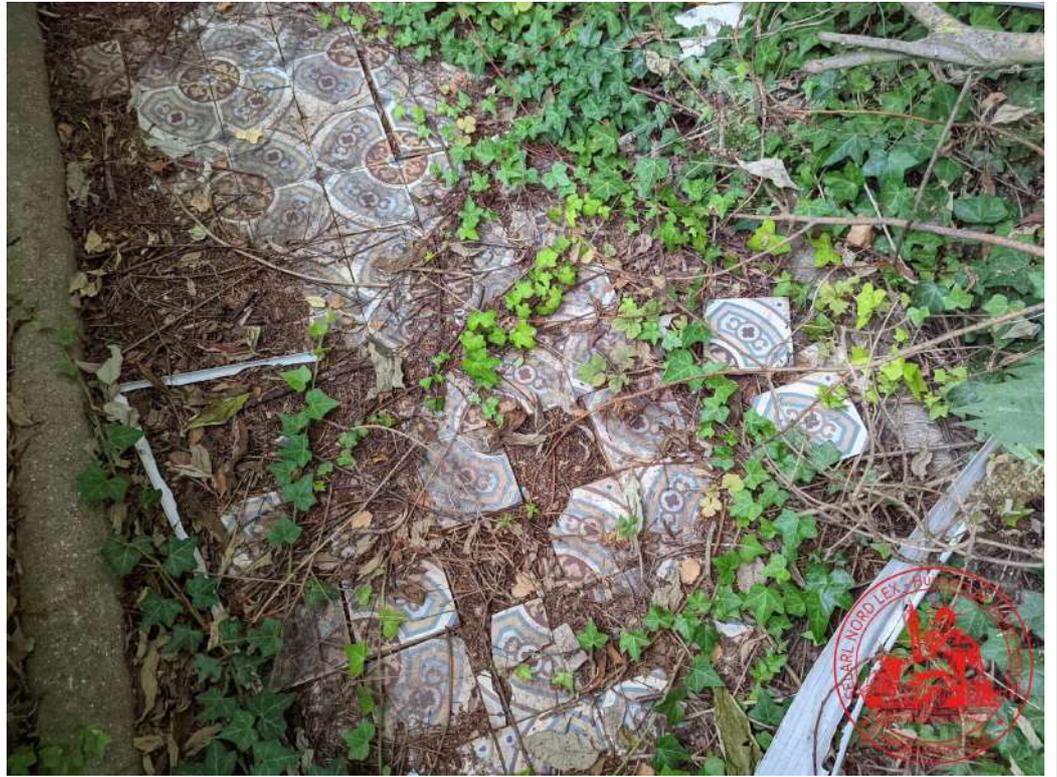
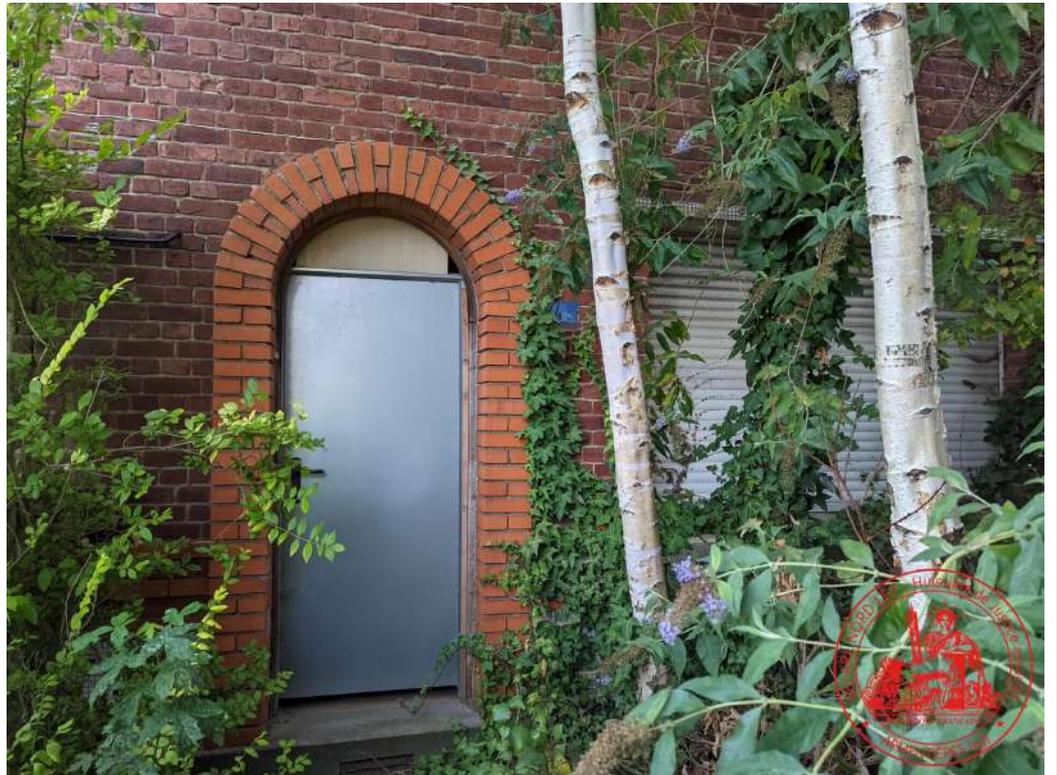
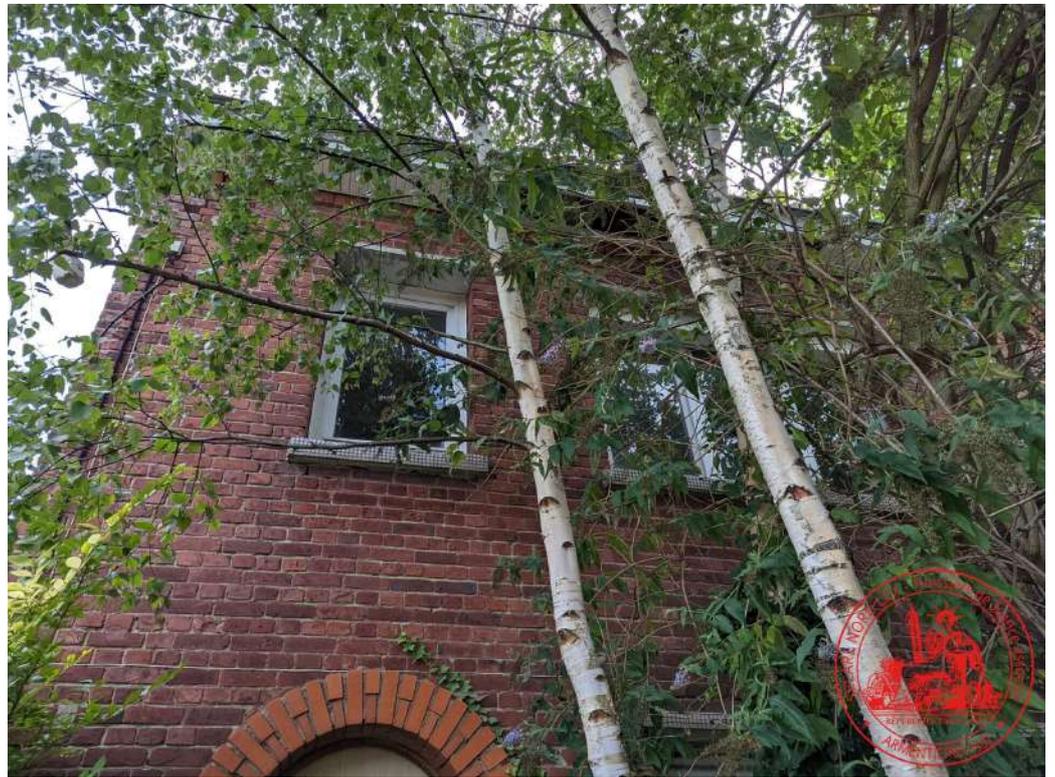
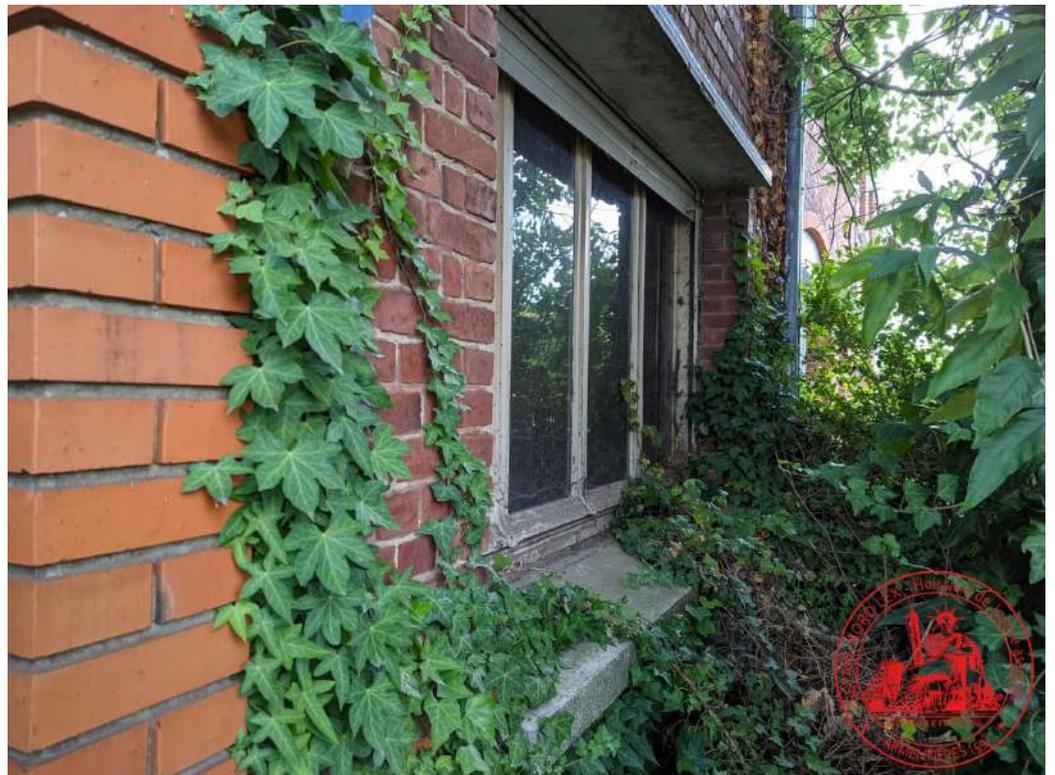
ESPACE VERT AVANT

On accède à l'entrée de la maison par une petite allée qui est composée de carreaux de carrelage présentant de nombreuses cassures et fissures, et envahie par la végétation.

Cet espace en friche et non entretenu, est cloisonné par un muret en béton recouvert par la végétation et qui comporte des fissures et des cassures. Il n'existe pas de portillon ou de barrière côté rue, fermant les lieux.

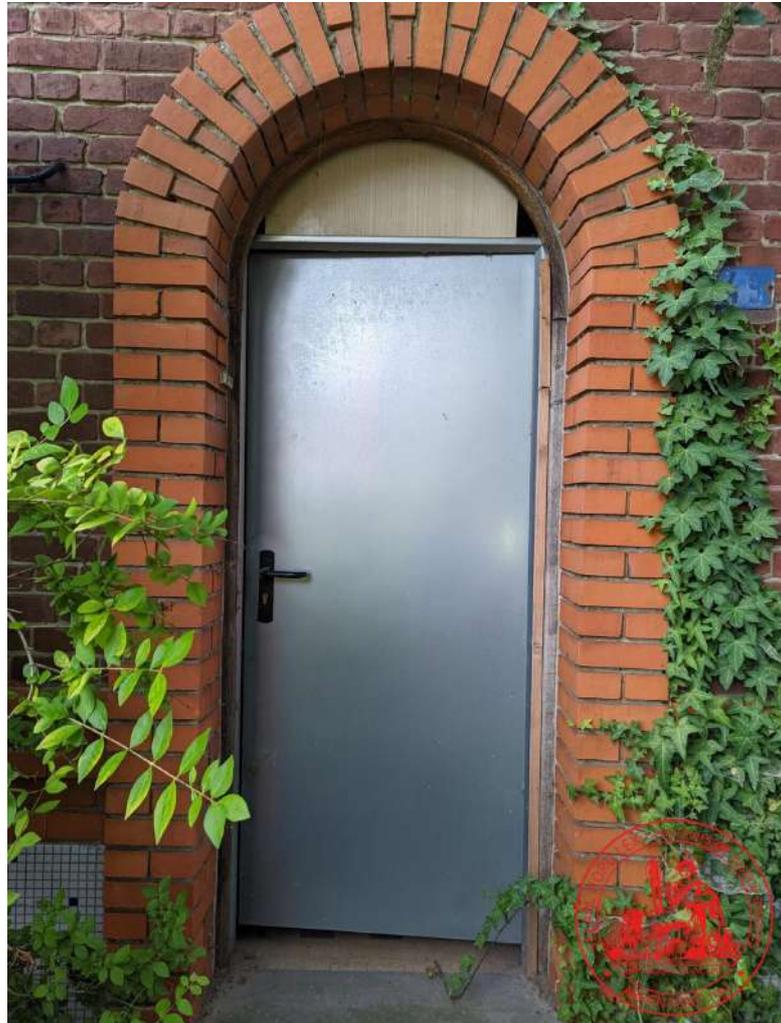
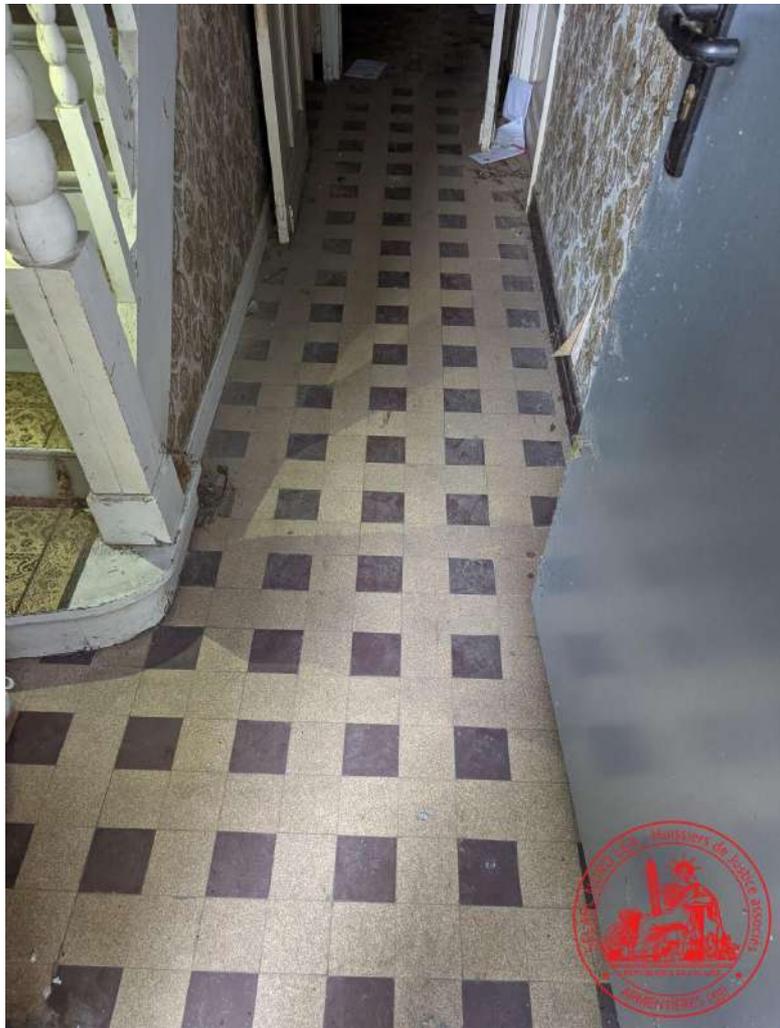
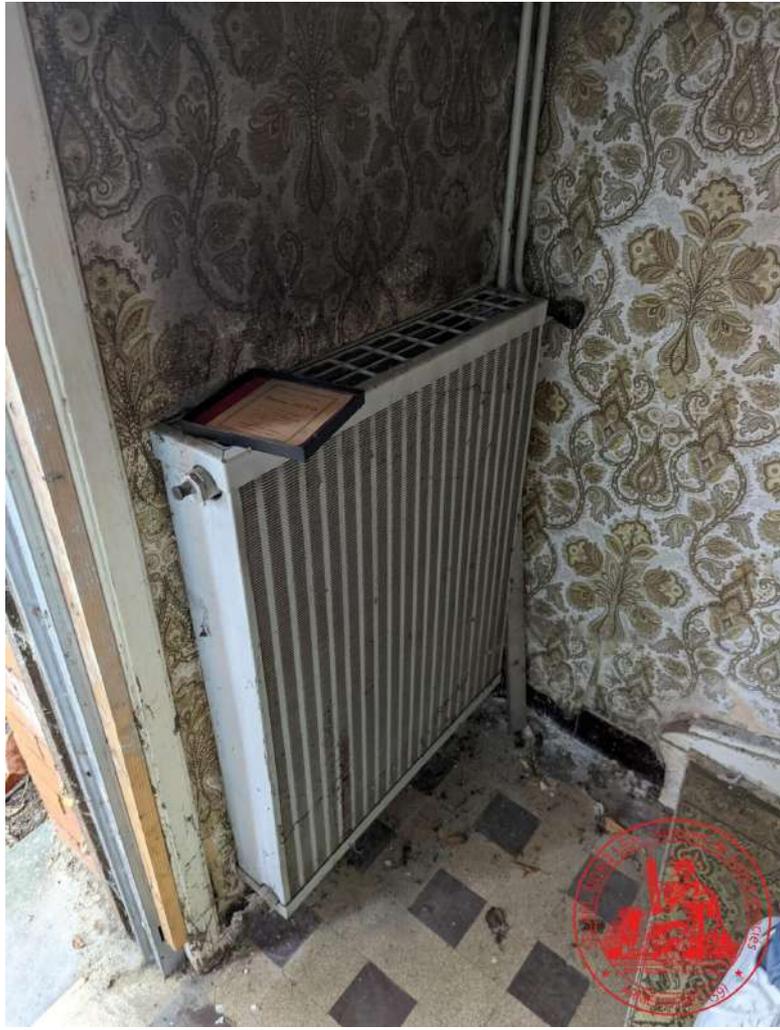
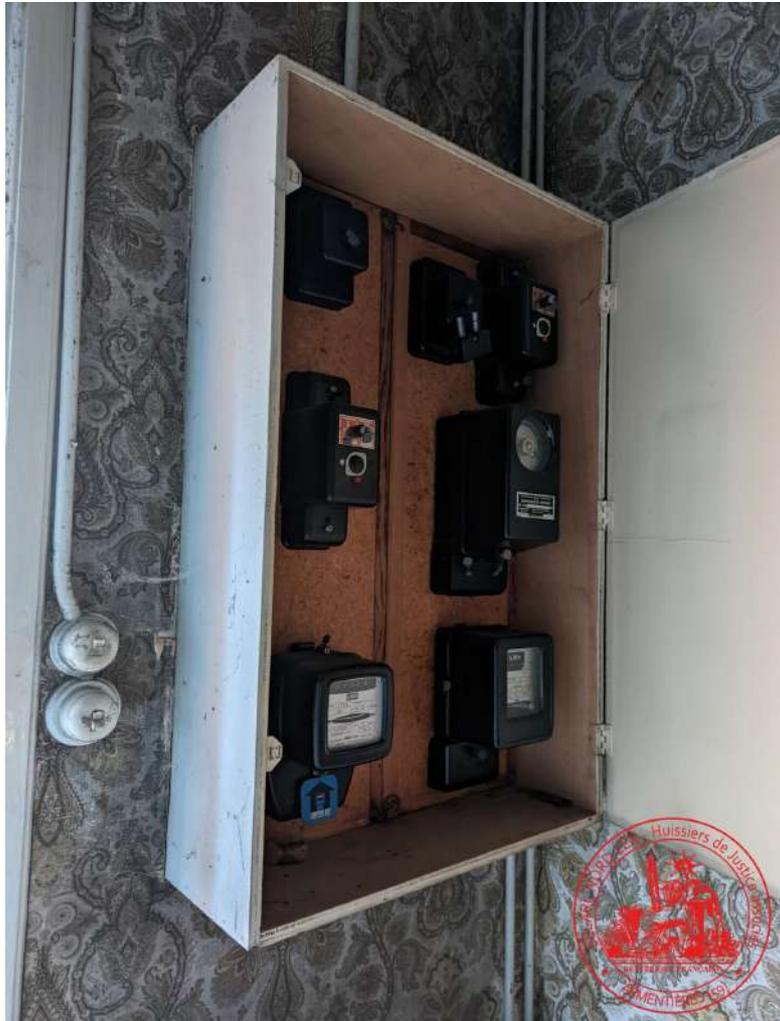
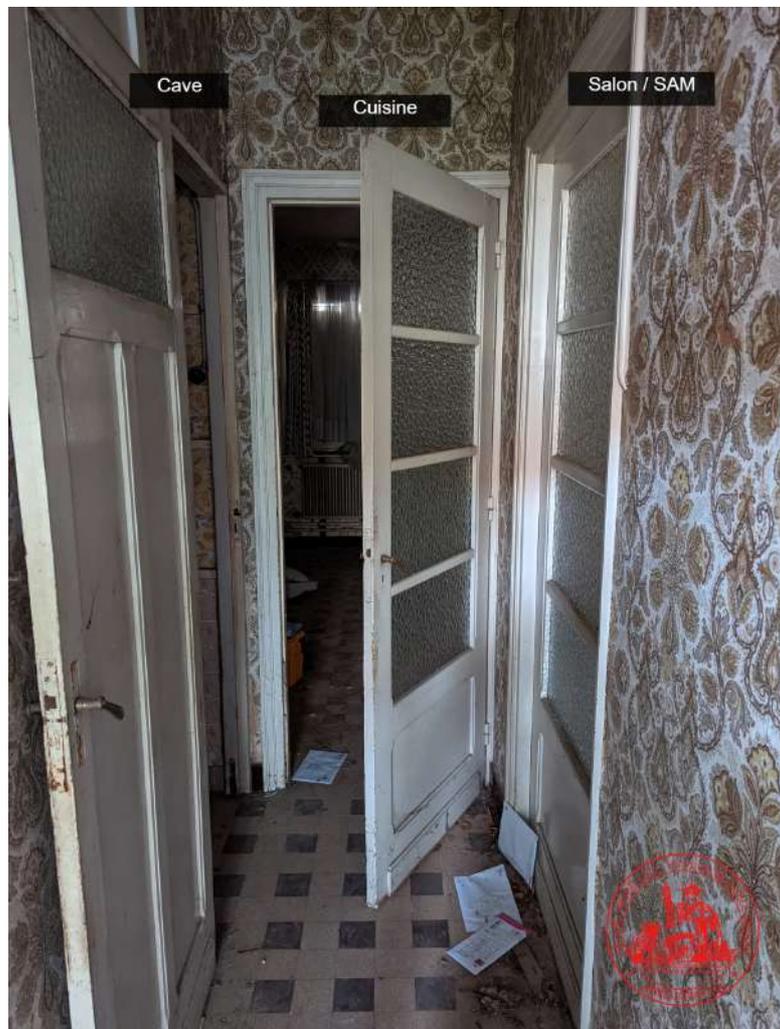
ENTRÉE

Porte d'entrée : un battant, métallique, équipée d'une serrure fermeture un point. En imposte, présence d'un châssis vitré fixe, vitrage cassé, sécurisé et recouvert d'une planche en bois.

Plafond : peint, peinture ancienne, défraîchie, comportant des traces de reprises de peinture ainsi que des fissures.

Chauffage : un radiateur de chauffage central, ancien, noirci, comportant des traces de rouille, équipé d'un curseur de réglage qui est affaissé et partiellement décroché.

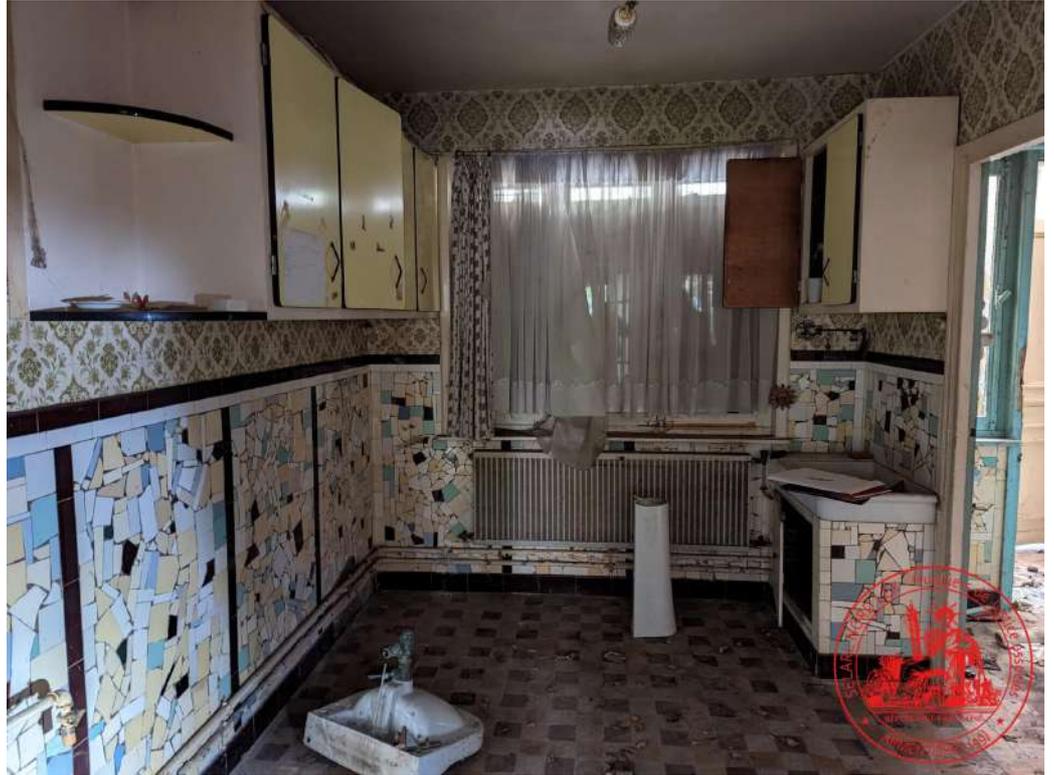
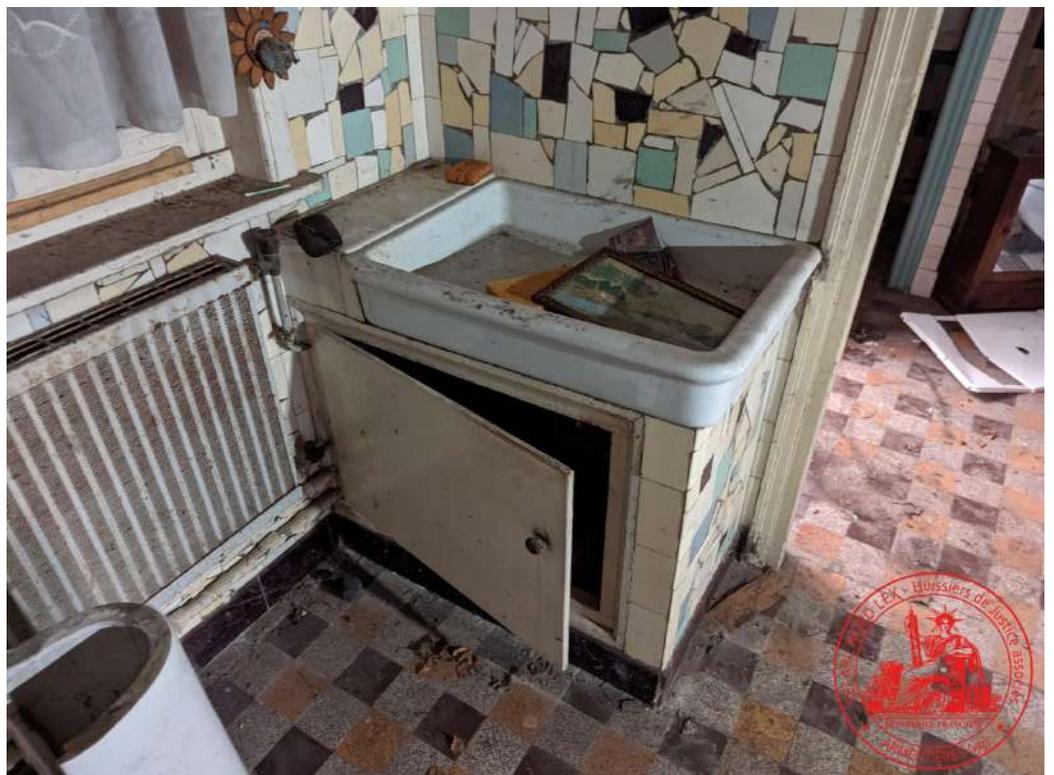
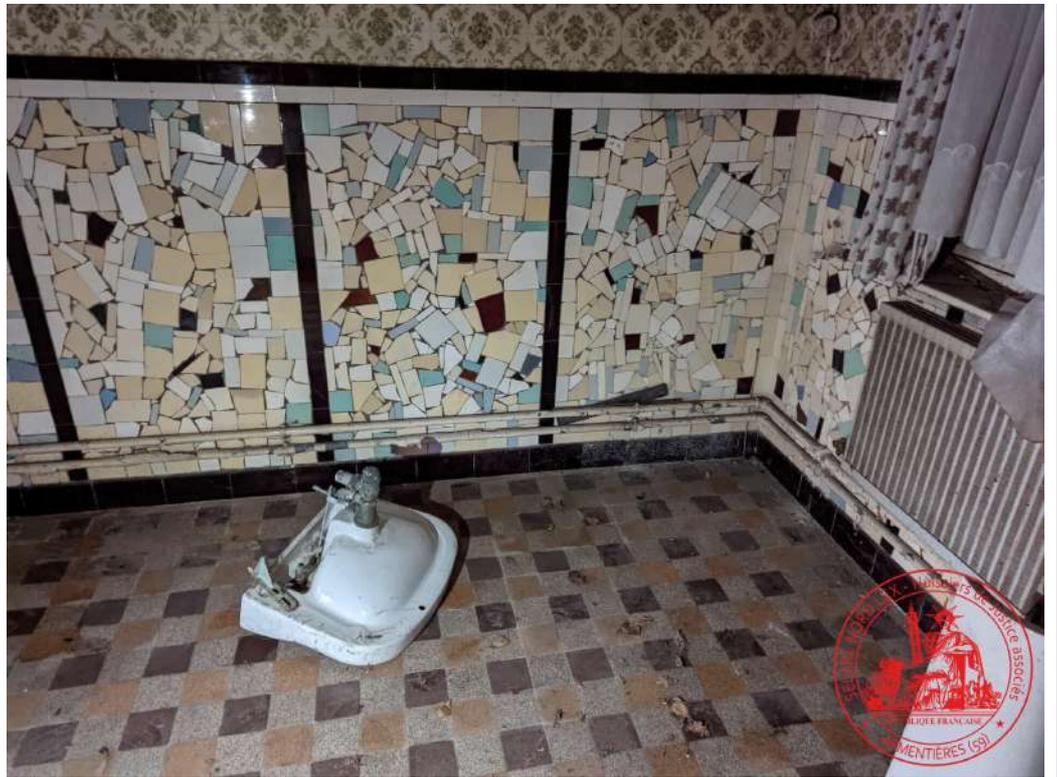
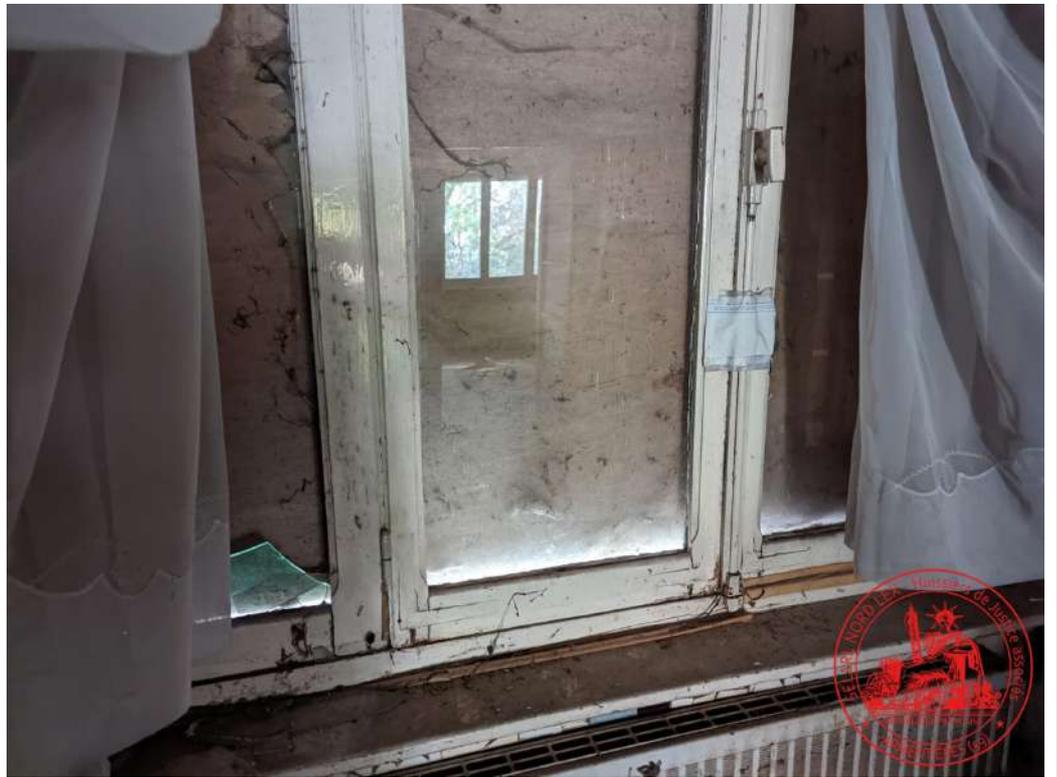
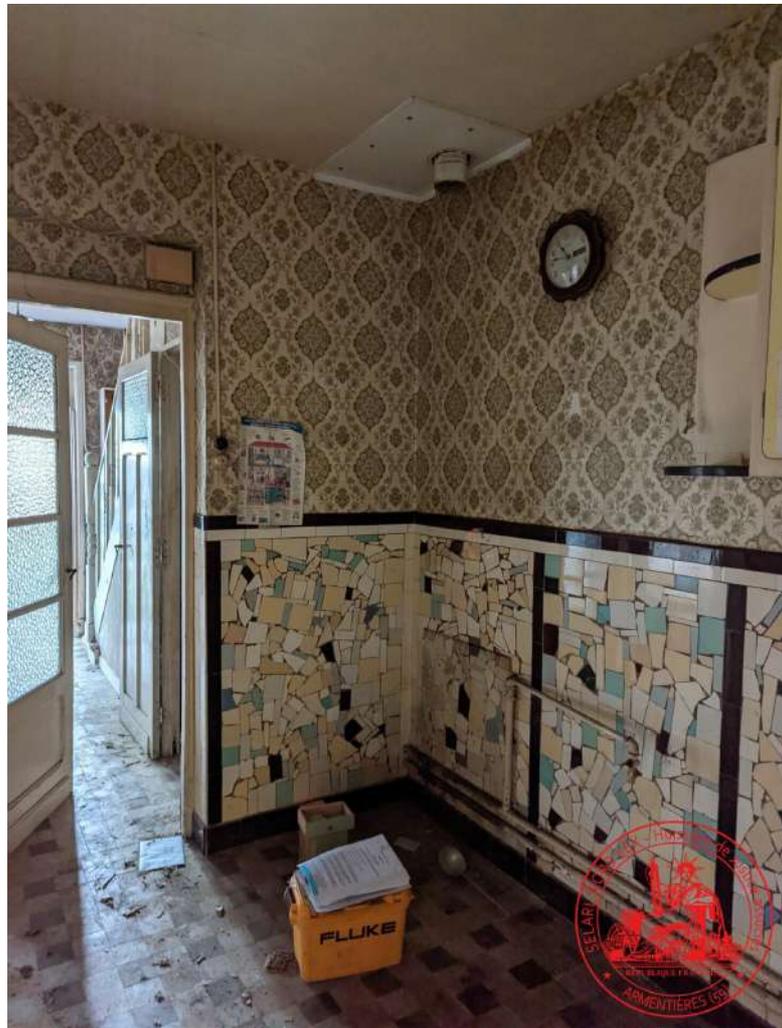
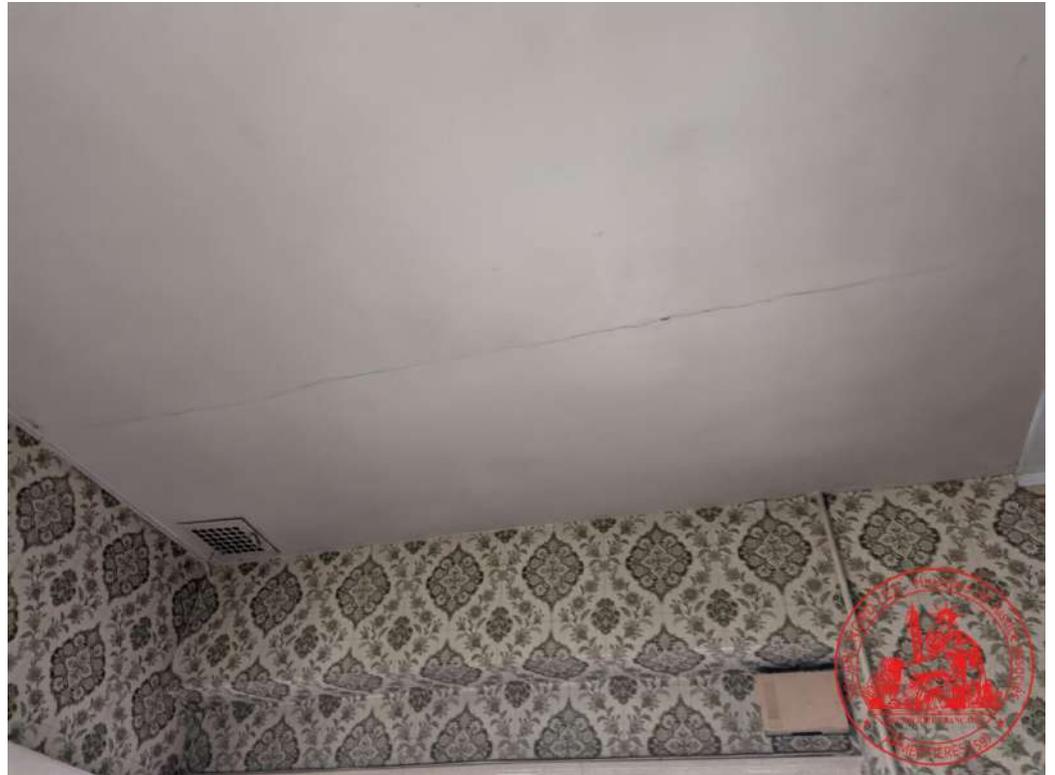
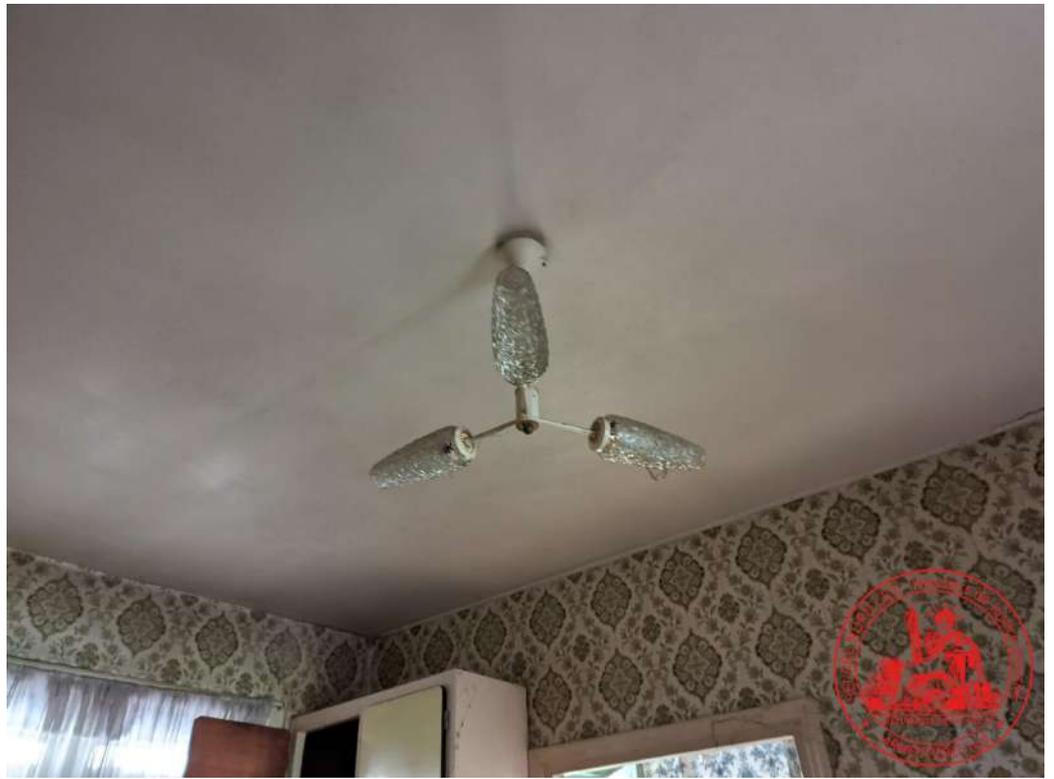
CUISINE

Sol : carrelage, encrassé, ancien, motif tricolore, comportant des éclats, fissures et traces d'usure.

Plafond : peint, peinture ancienne, défraîchie, comportant des traces de reprises de peinture et des fissures.

Murs : pour partie, carrelage multicolore posé de façon mosaïque, comportant des éclats et fissures et pour partie, papier de tenture à motif, qui est sale, taché, noirci et défraîchi. Il comporte des déchirures et des décolllements. Il existe par ailleurs, plusieurs fixations et étagères murales.

Chauffage : un radiateur de chauffage central muni de son curseur de réglage, radiateur qui comporte des éclats et dont la peinture est sale et encrassée.
