PROCES VERBAL DE CONSTAT

PROCÈS-VERBAL DE DESCRIPTION

Sur la commune de **VILLENEUVE D'ASCQ (59650)**, Département du Nord, un ensemble immobilier sis **249 et 208 rue des fusillés**, consistant en :

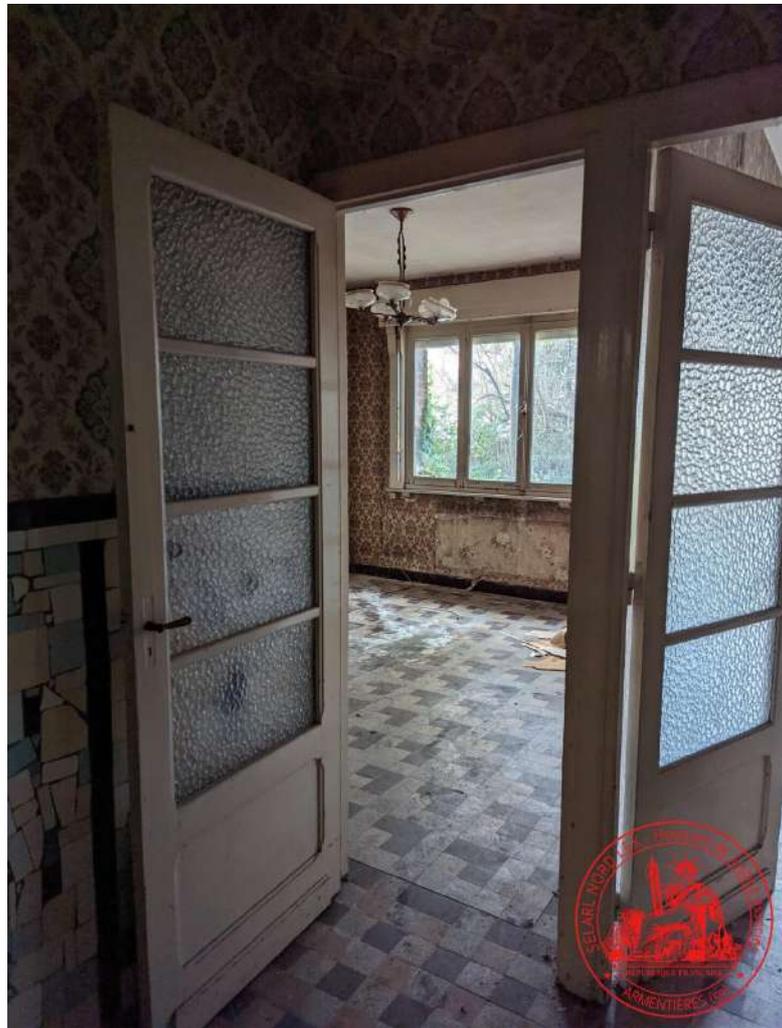
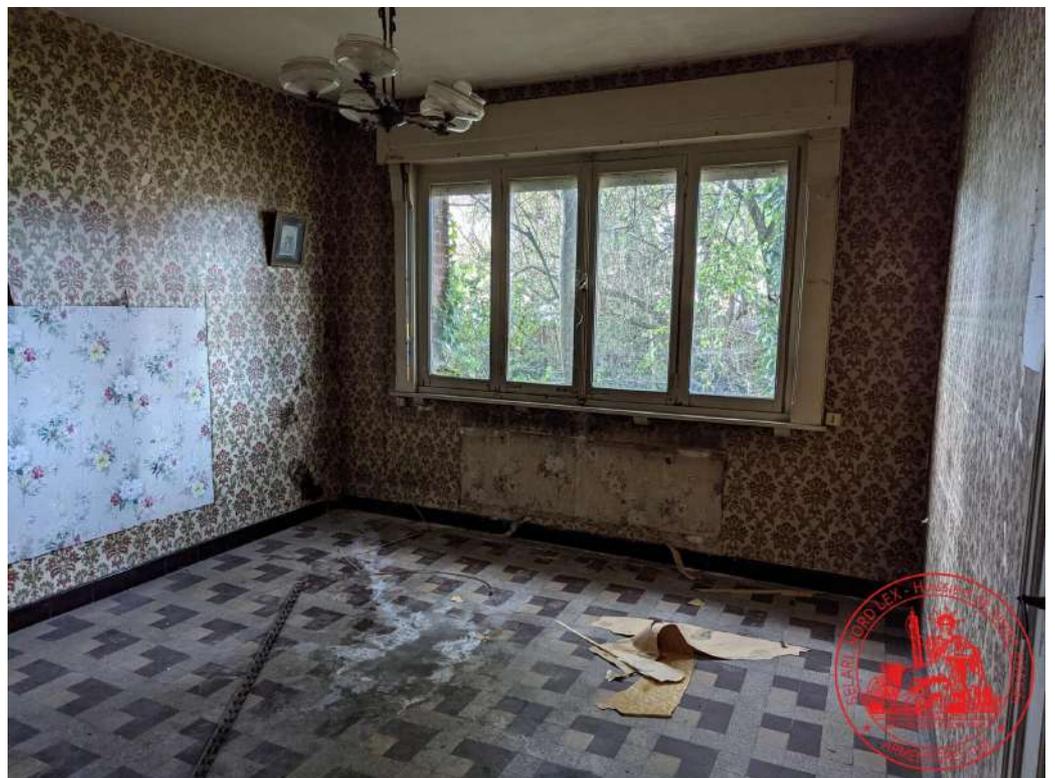
SALON / SALLE À MANGER

Sol : carrelage, ancien, motif tricolore, comportant des fissures et éclats. Il est sale et encrassé.

Plafond : peint, peinture ancienne, défraîchie, comportant des fissures.

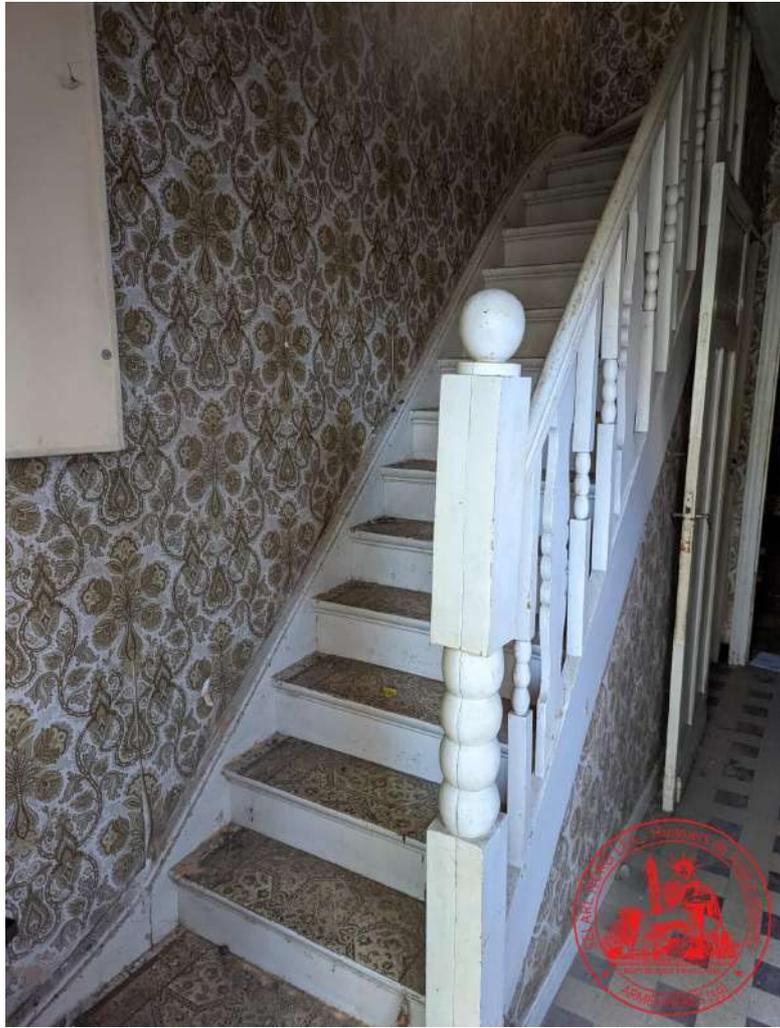
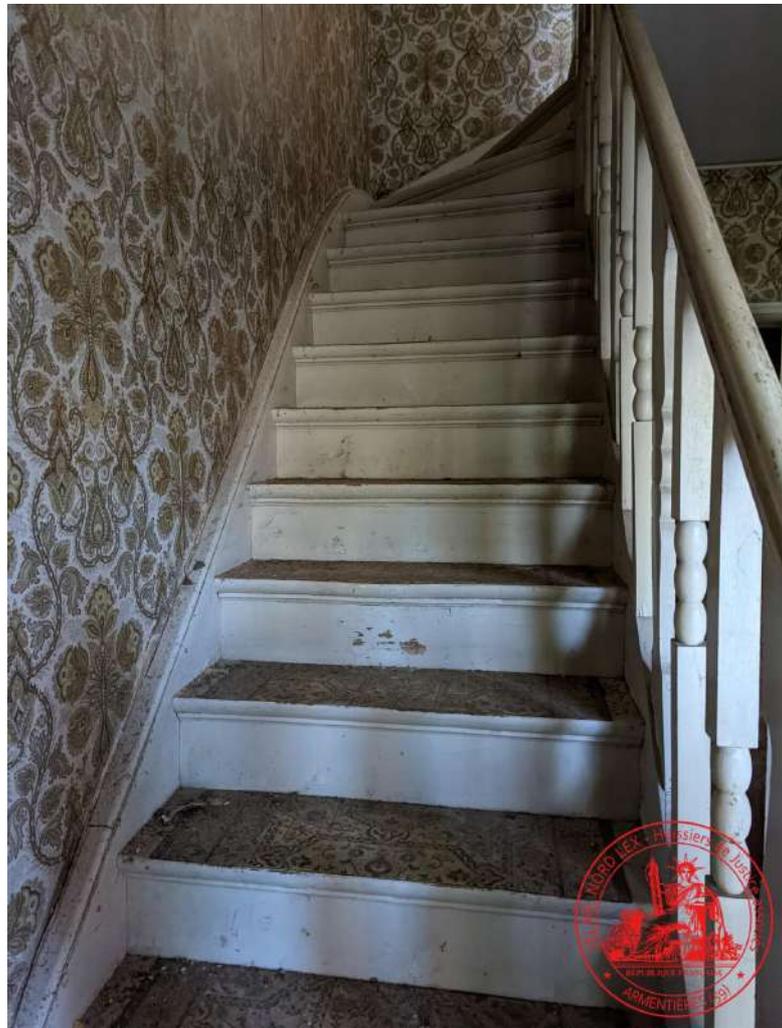
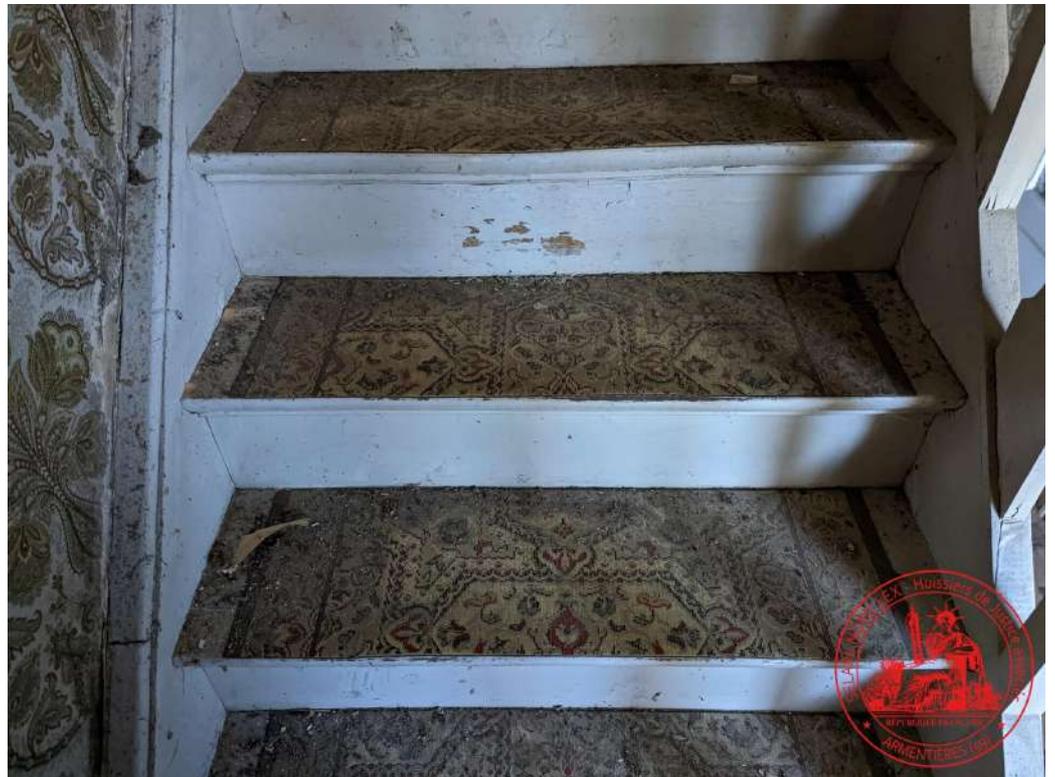
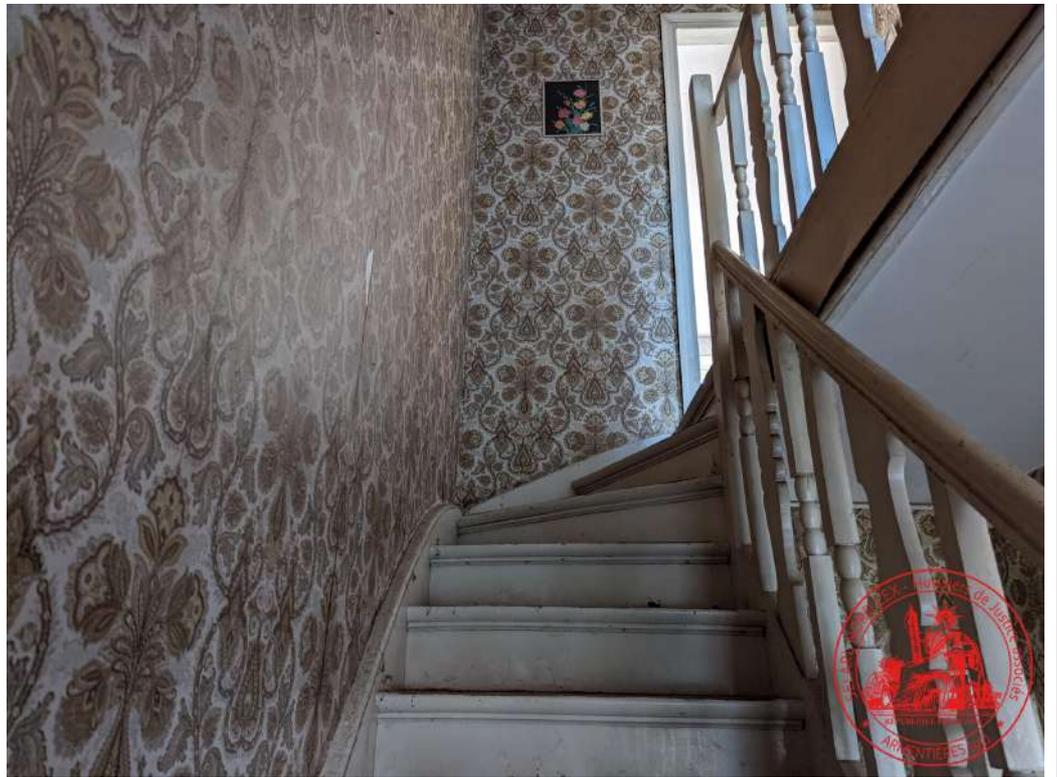
Main-courante et garde-corps : en bois, peint, peinture défraîchie comportant des éclats.

Montée d'escalier : papier de tenture à motif, qui est sale, taché, noirci, défraîchi. Il existe des décollements et déchirures.

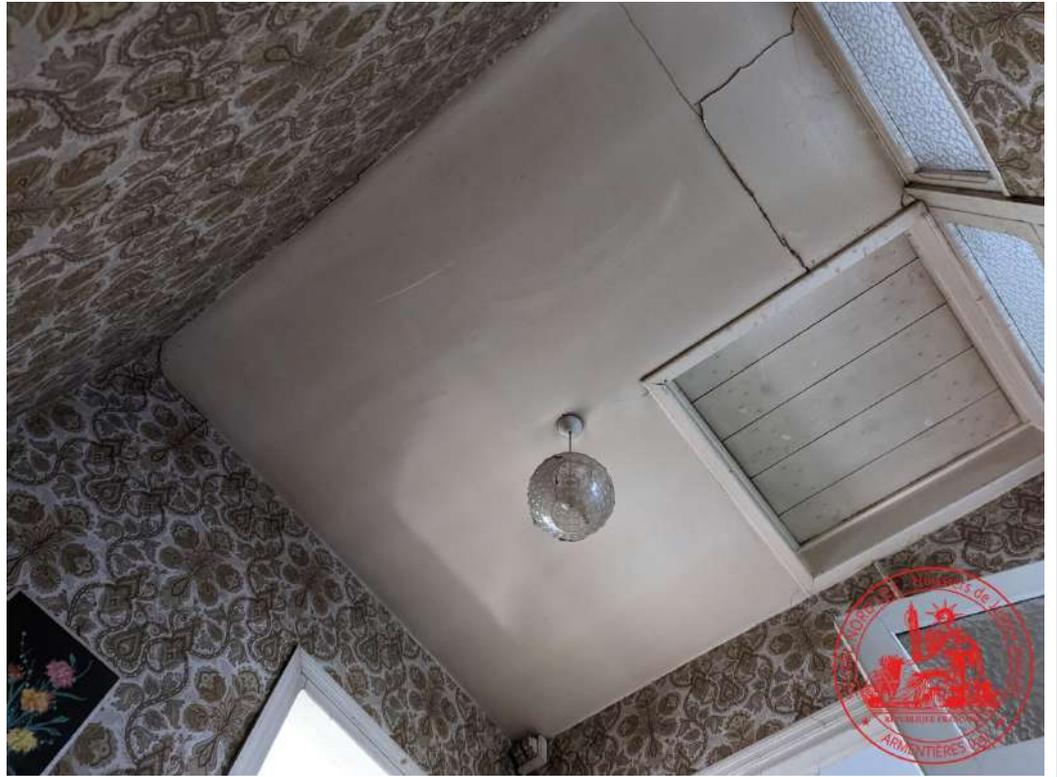
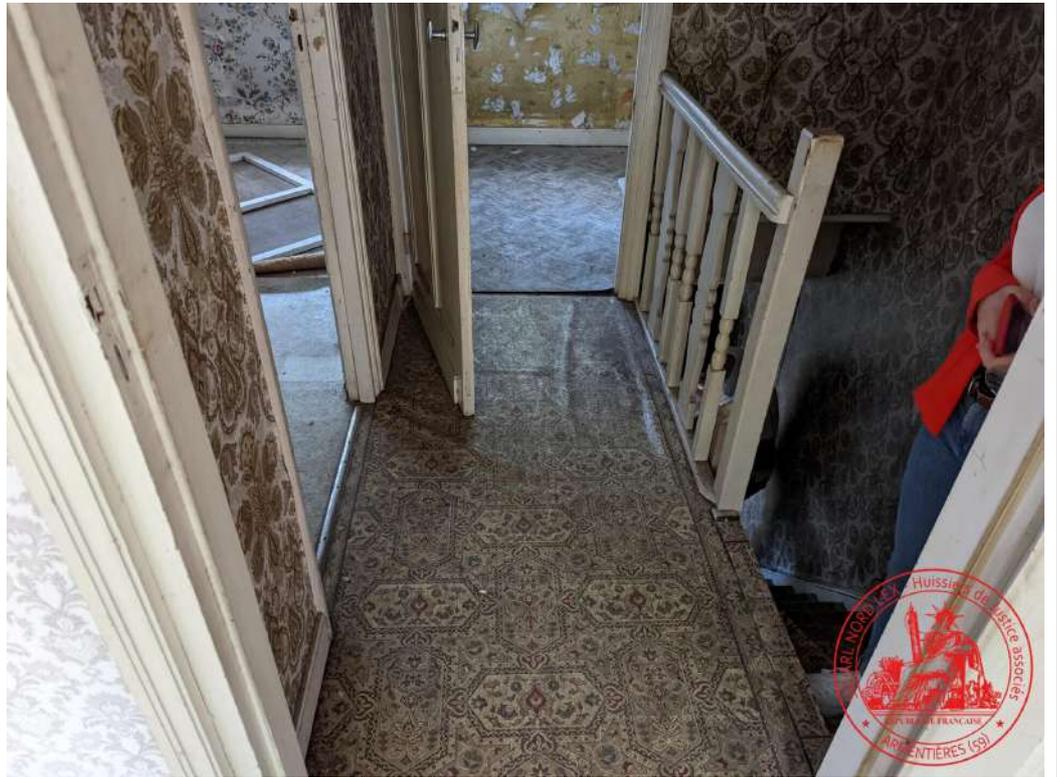
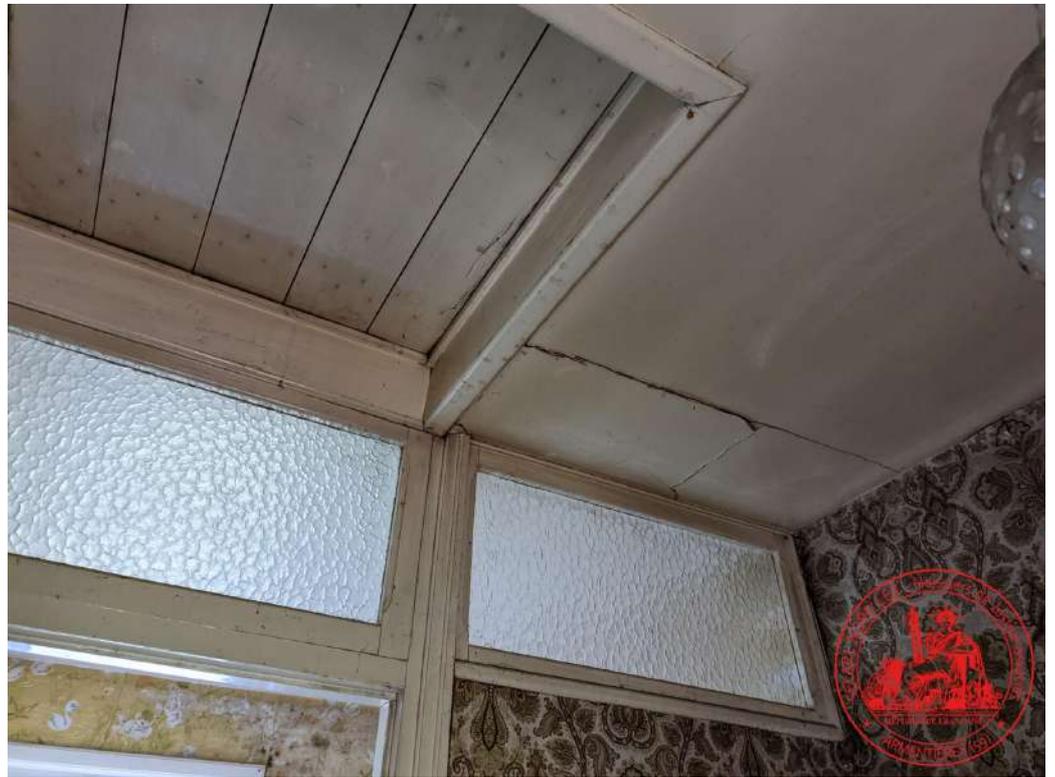
PALIER

Sol : linoléum imitation carrelage, ancien et abimé. Il est sale et encrassé et comporte des défauts de pose.

Plafond : peint, peinture ancienne, défraîchie, comportant des fissures marquée. Présence d'une trappe de visite desservant les combles non aménagés.

Garde-corps : en bois, peint, peinture défraîchie comportant des éclats.

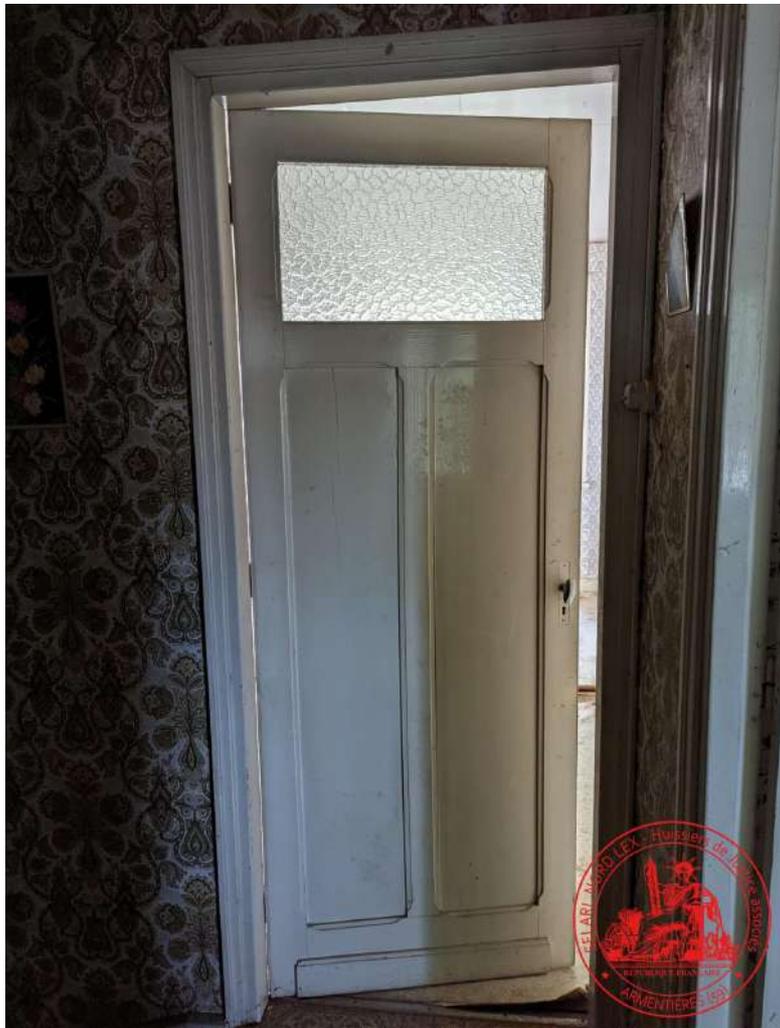
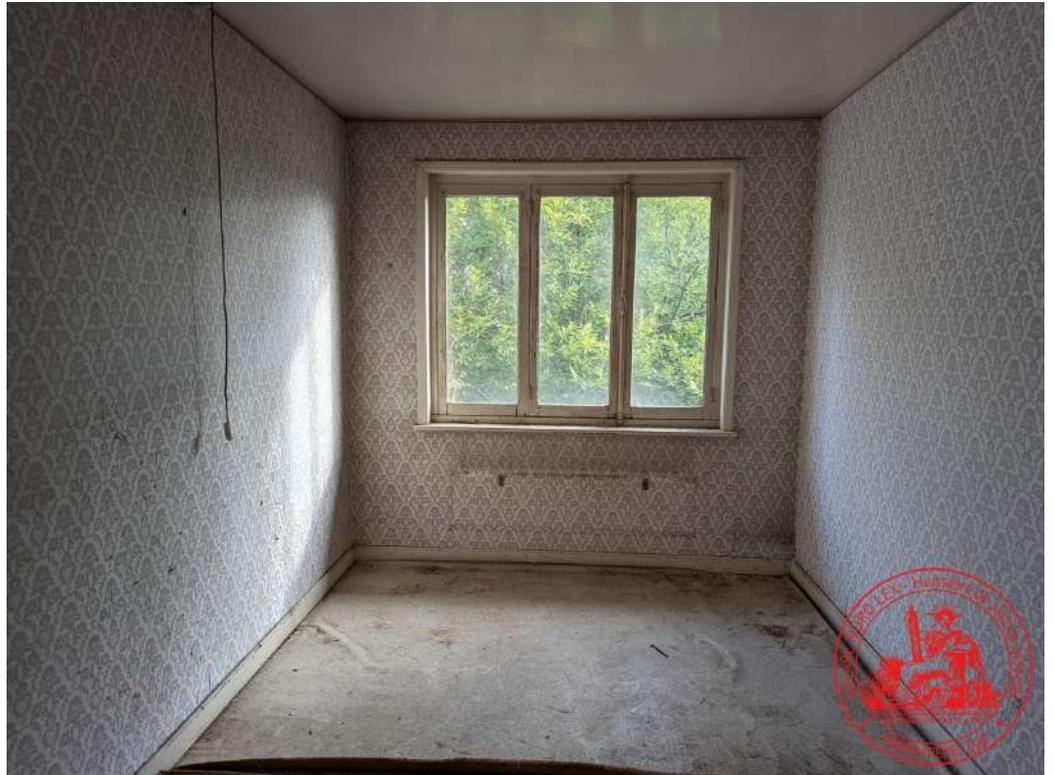
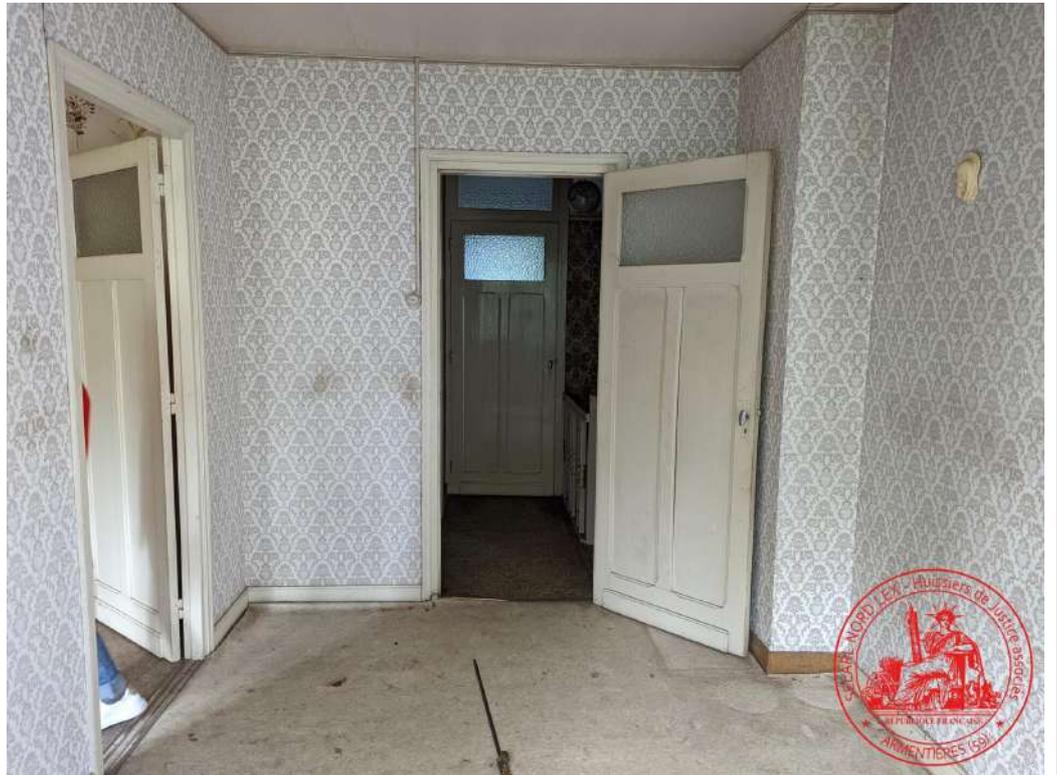
CHAMBRE N° 1 - côté jardin

Plafond : peint, peinture, ancienne, défraîchie, fissurée. Il existe de la moisissure marquée et des auréoles d'infiltration.

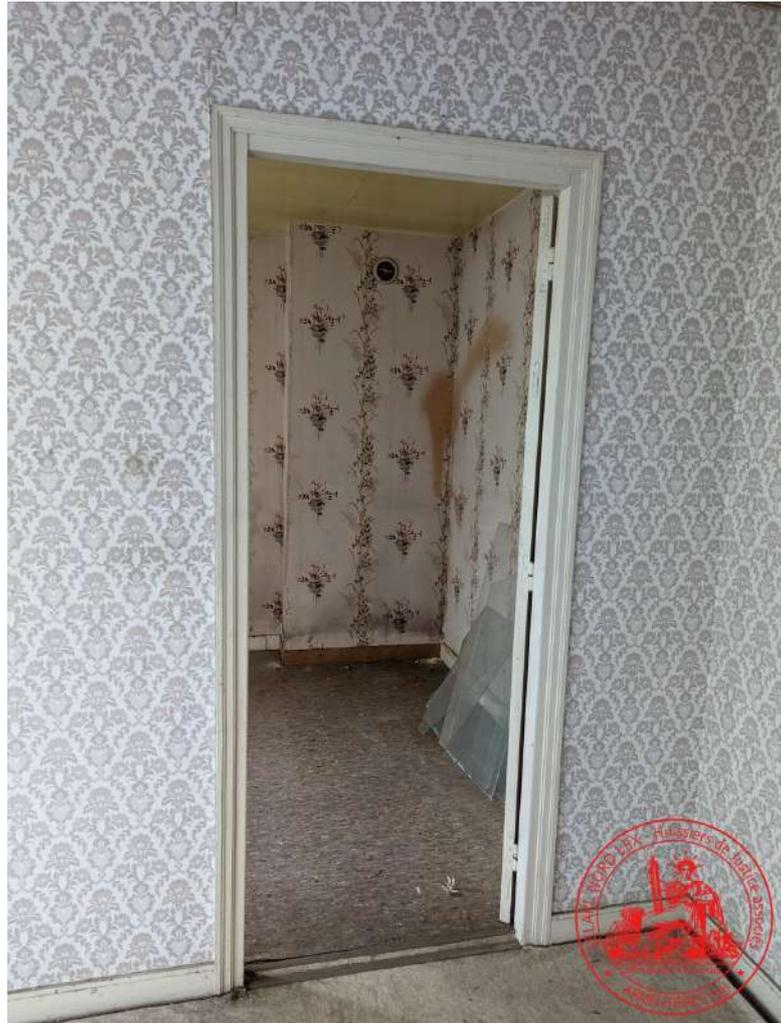
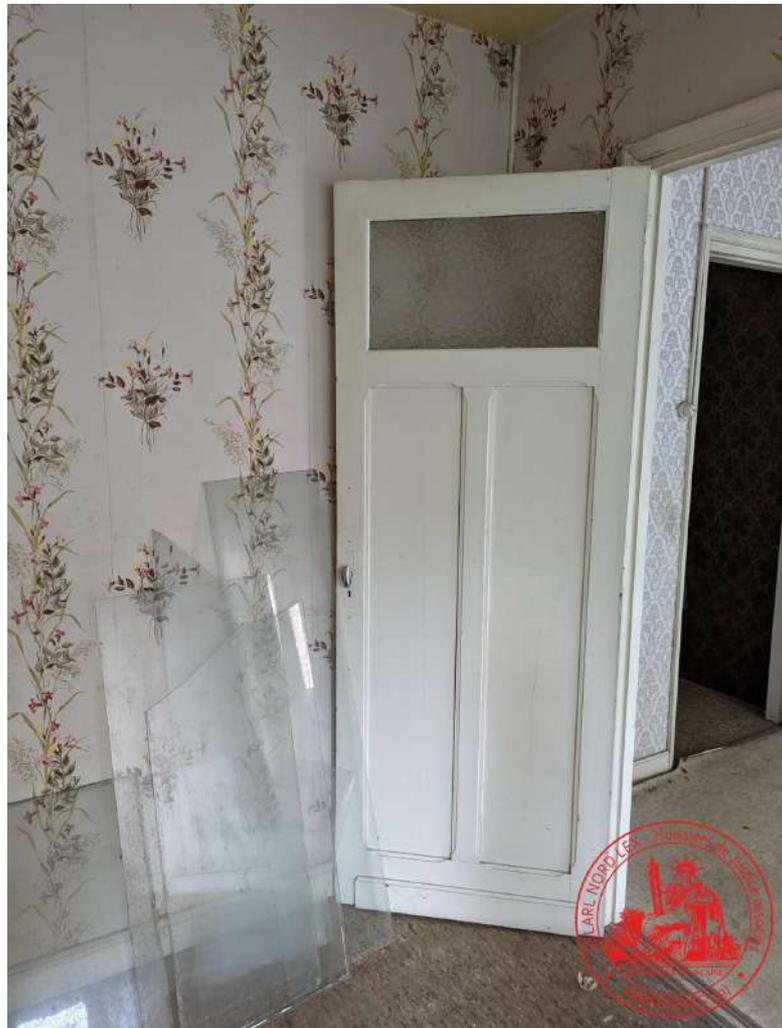
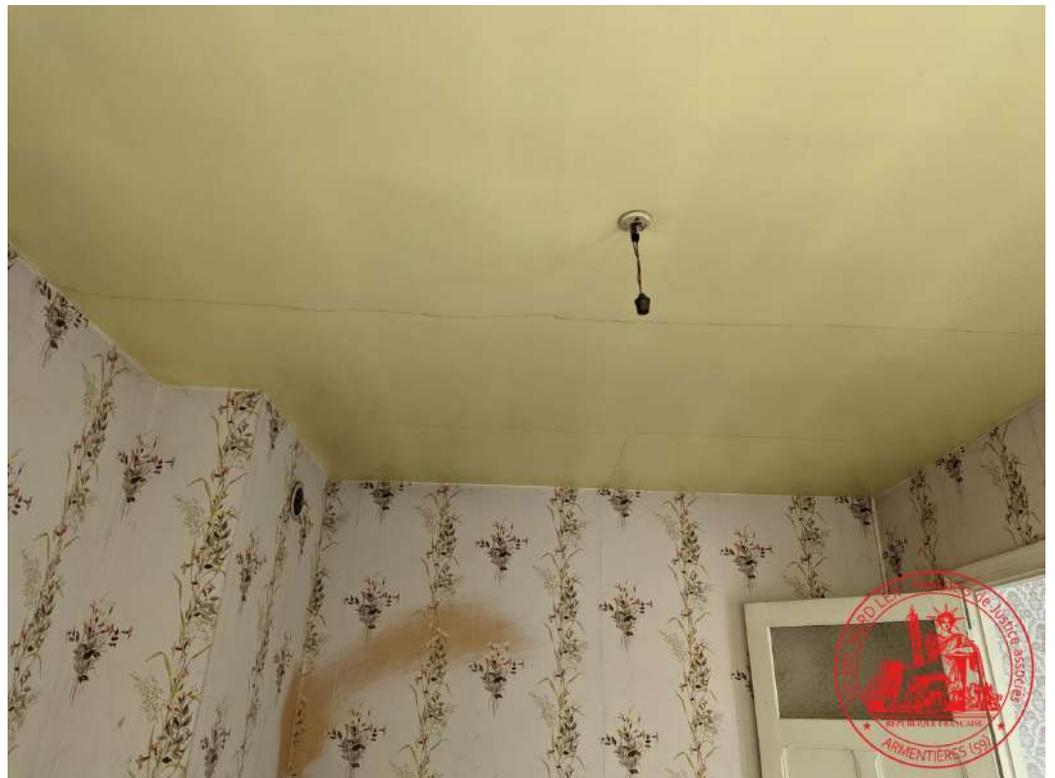
CHAMBRE N° 2 - en enfilade

Fenêtre : une fenêtre deux battants, ouvrant et fermant avec difficulté, avec un châssis vitré fixe dans le prolongement gauche. Menuiseries en bois, peint, peinture fortement défraîchie, écaillée, sale et poussiéreuse. Vitrages intacts, sales.

Sol : linoléum, ancien, comptant des déchirures, des taches marquées, des empreintes et traces d'usure. Il est éventré en partie centrale de la pièce.

Plafond : peint, peinture, ancienne, défraîchie, fissurée. Il existe de la moisissure marquée et des auréoles d'infiltration.

Murs : papier de tenture à motif, qui est sale, taché, noirci, défraîchi. Présence de déchirures et de décollements.

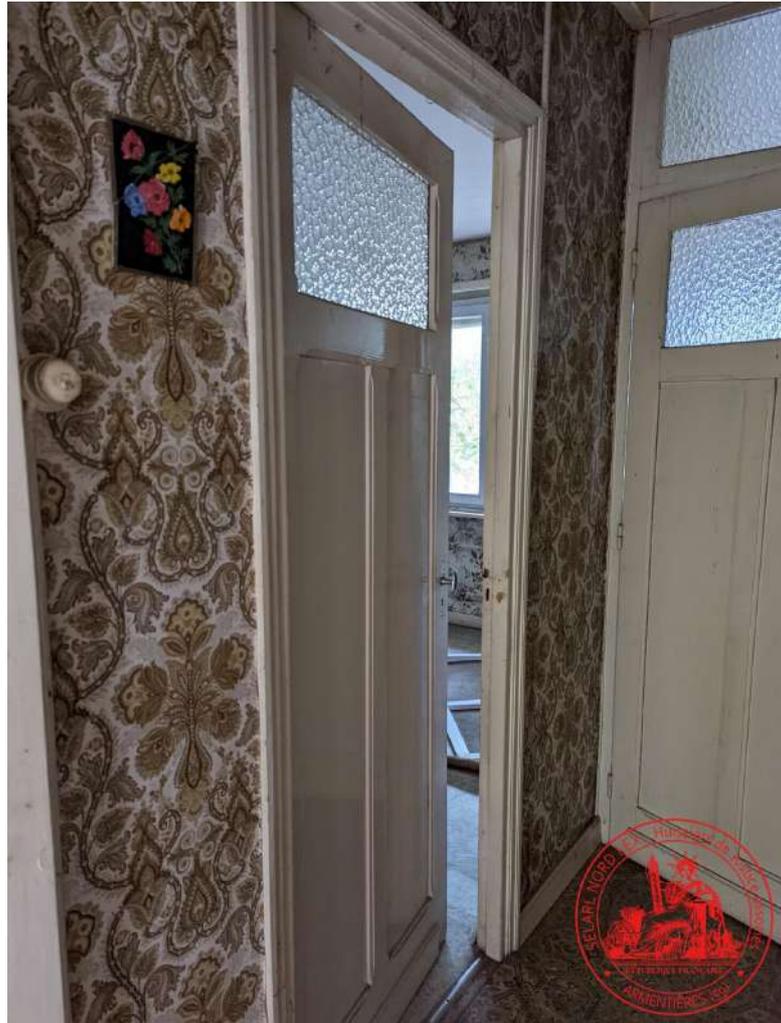
CHAMBRE N° 3 - côté rue

Plafond : peint, peinture, ancienne, défraîchie, fissurée. Il existe de la moisissure marquée et des auréoles d'infiltration.

Murs : papier de tenture à motif, qui est sale, taché, noirci, défraîchi. Il existe d'importantes taches d'humidité et de moisissure. Présence de déchirures et de décollements.

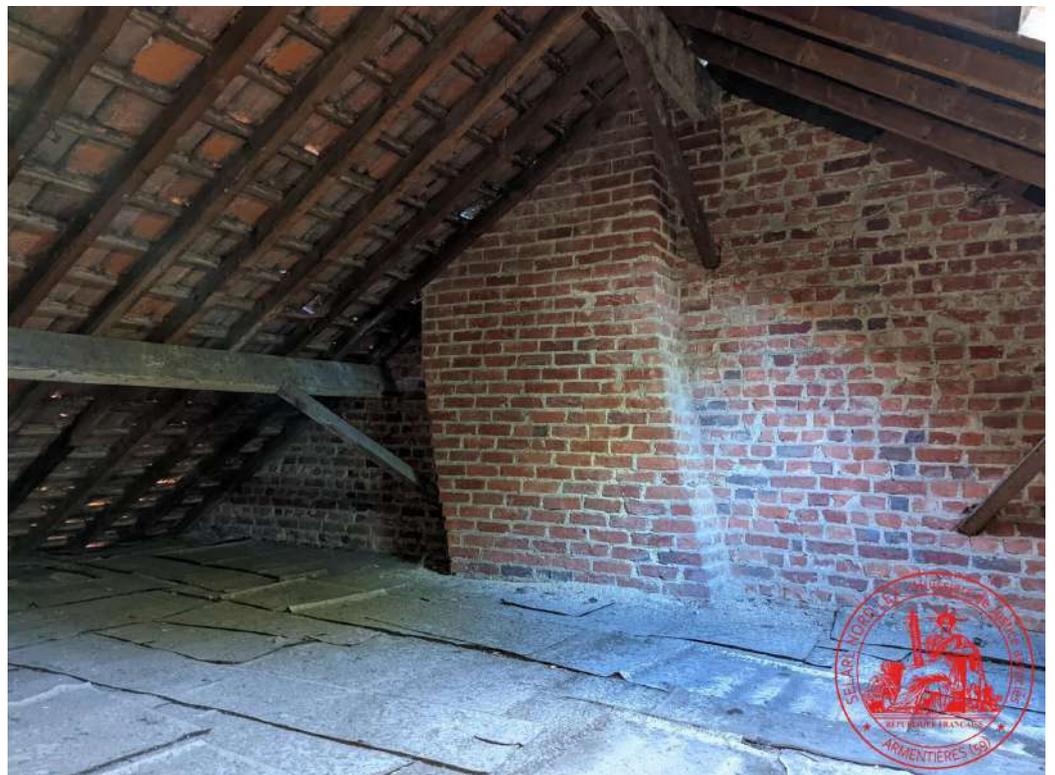
COMBLES

Combles non aménagés. Charpente visible. Présence de jours entre les tuiles. Couverture manquante à plusieurs endroits. Il existe une fenêtre en toiture dépourvue de vitrage.

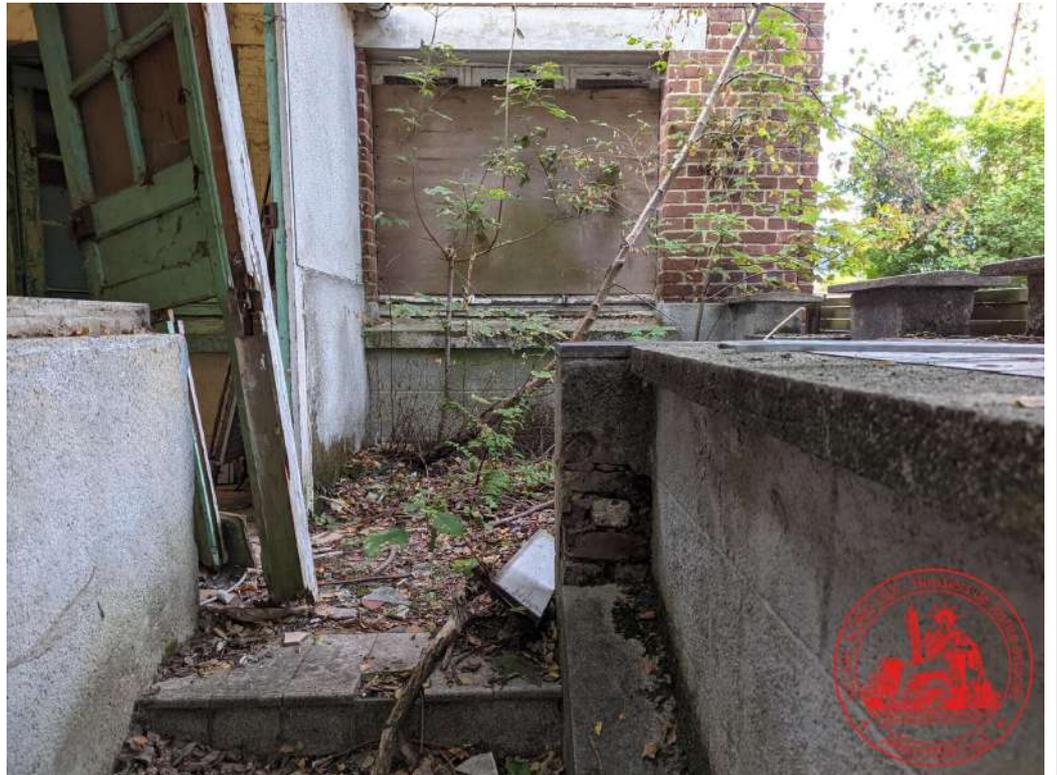
JARDIN

En friche et à l'abandon.

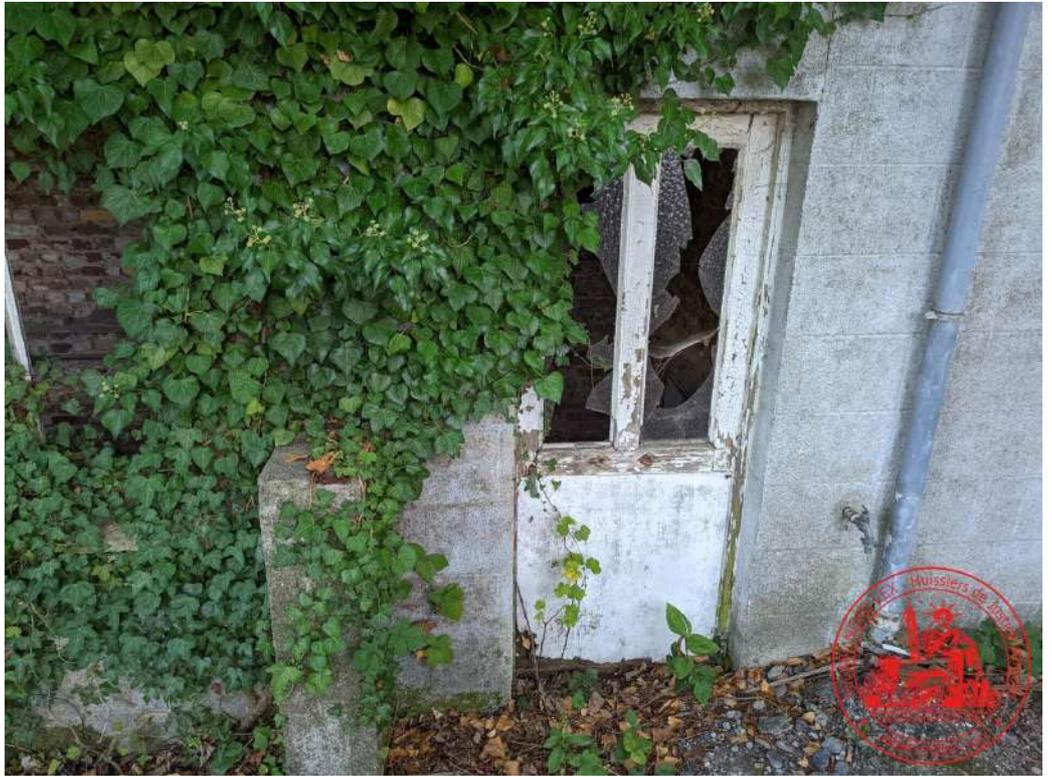
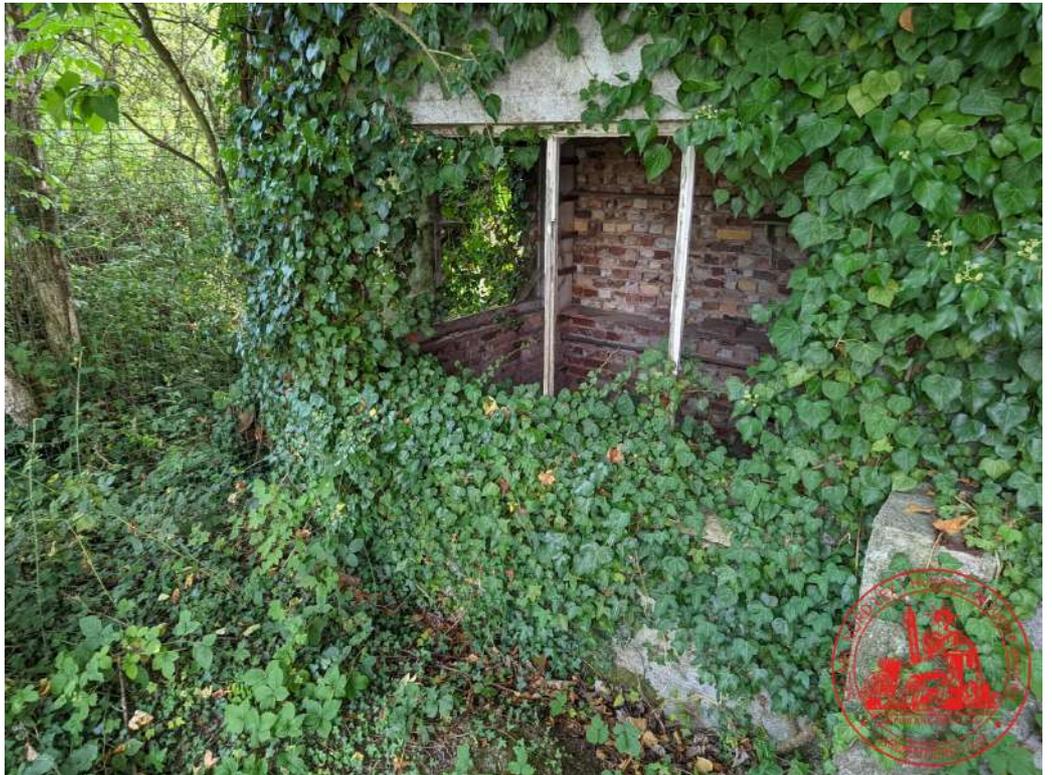
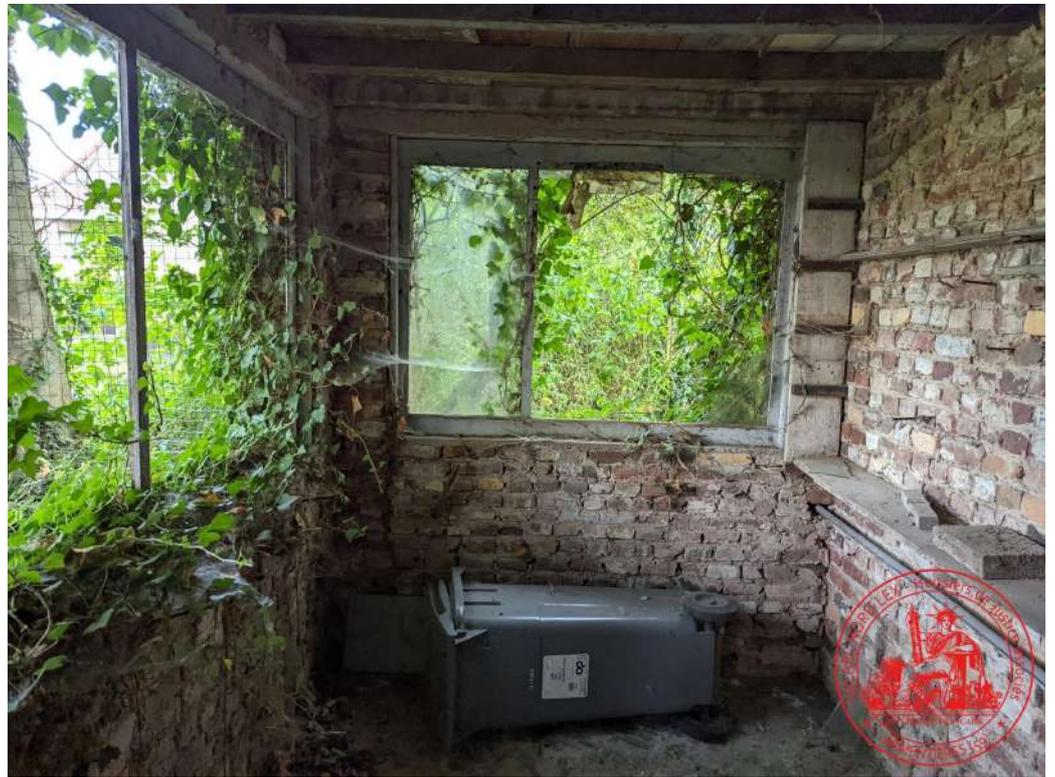
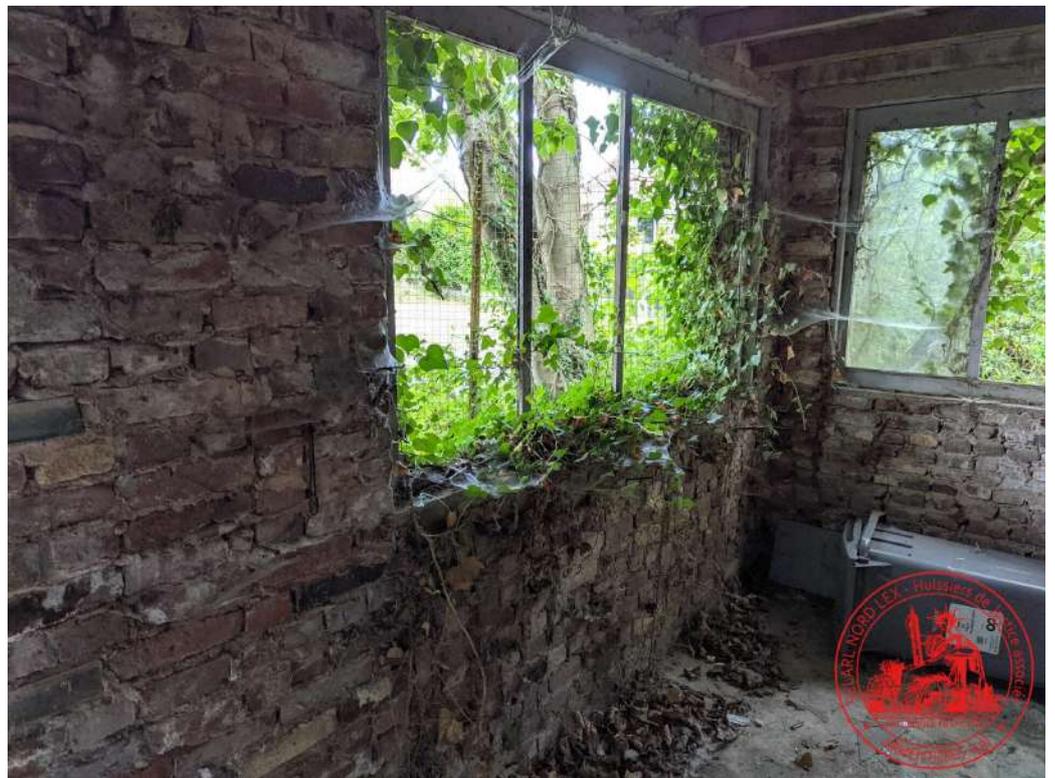
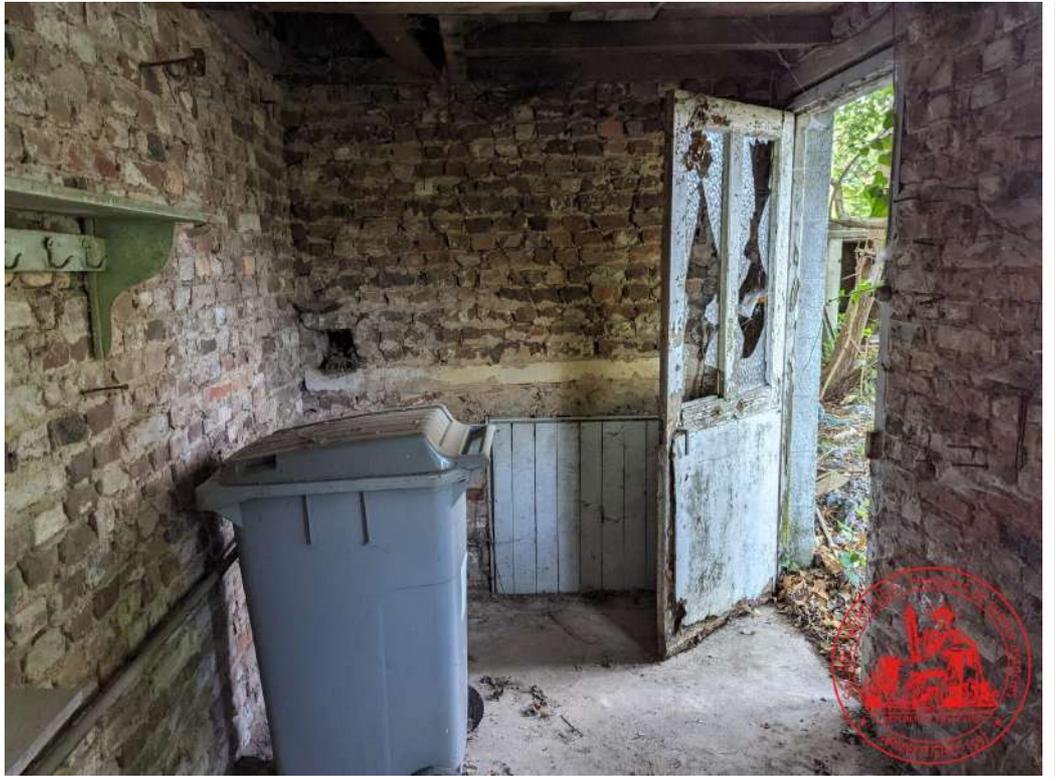
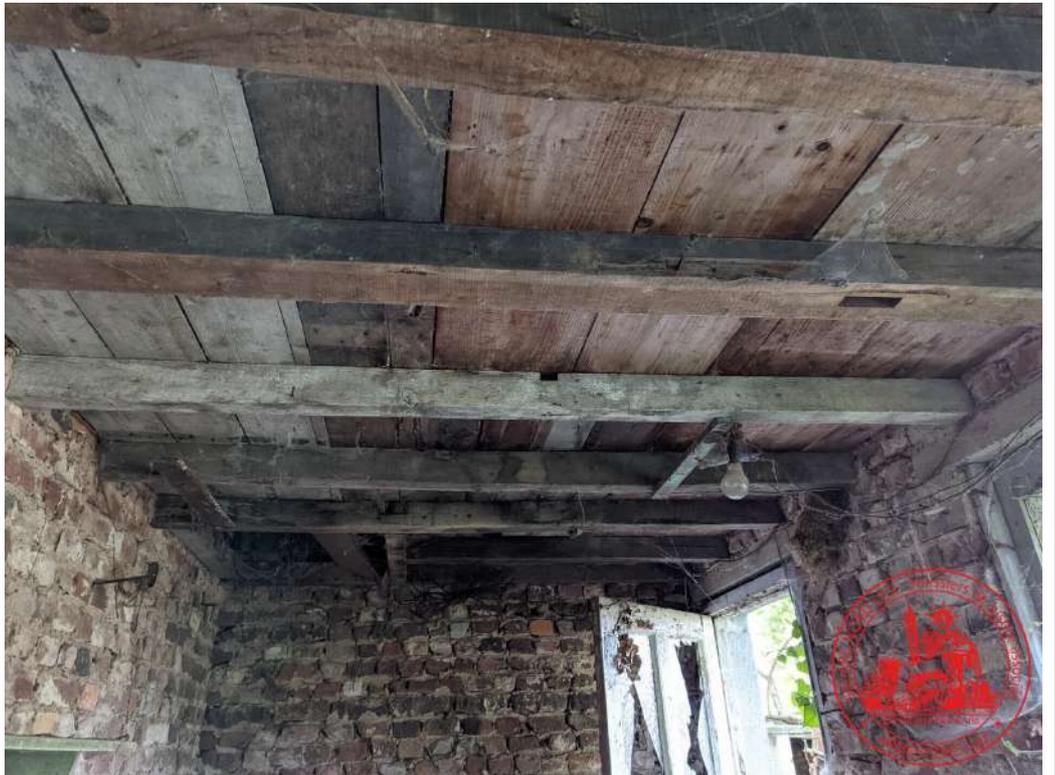
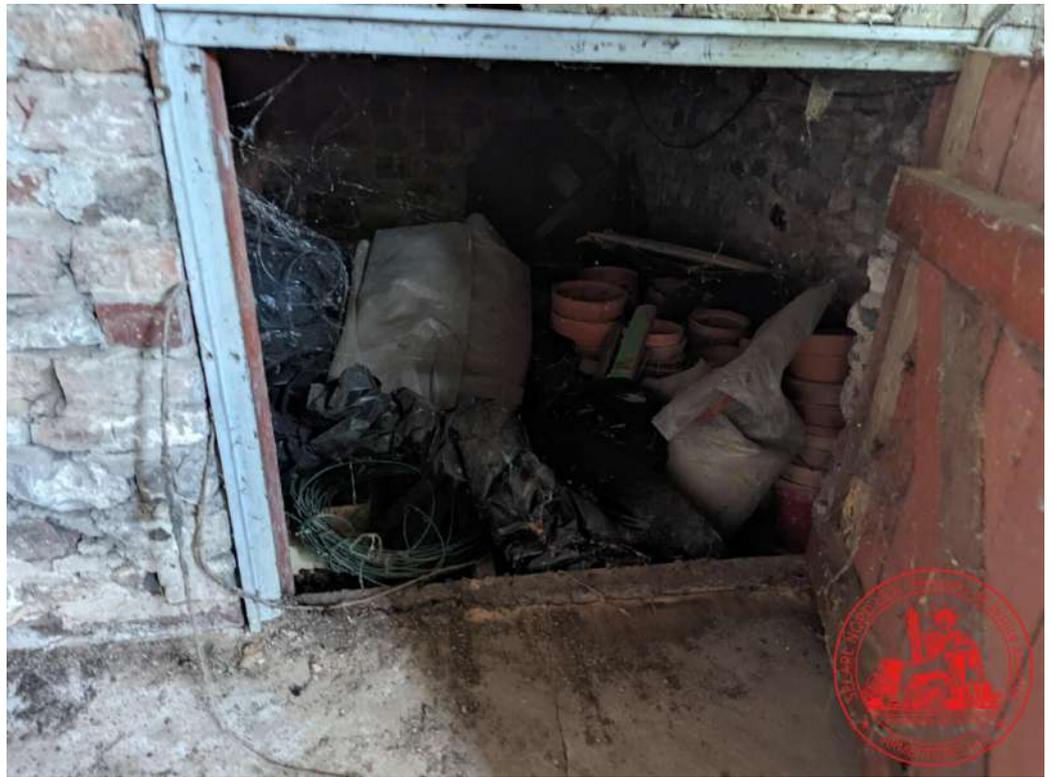
ATELIER

Fenêtres : des châssis vitrés fixes, dépourvus de vitrage. Menuiseries en bois, fortement dégradées.

Murs : en briques. Les joints sont dégradés. Présence d'un placard encastré, dès l'entrée, côté droit.
