PROCES VERBAL DE CONSTAT

PROCÈS-VERBAL DE DESCRIPTION

Sur la commune de **VILLENEUVE D'ASCQ (59650)**, Département du Nord, un ensemble immobilier sis **249 et 208 rue des fusillés**, consistant en :

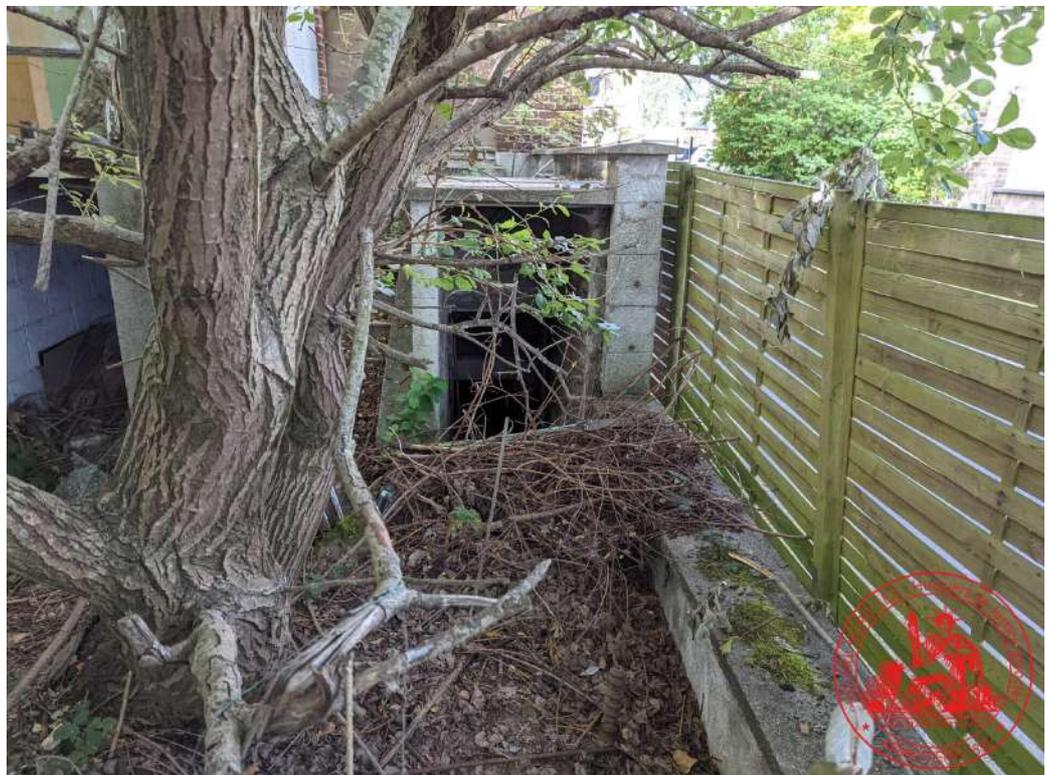
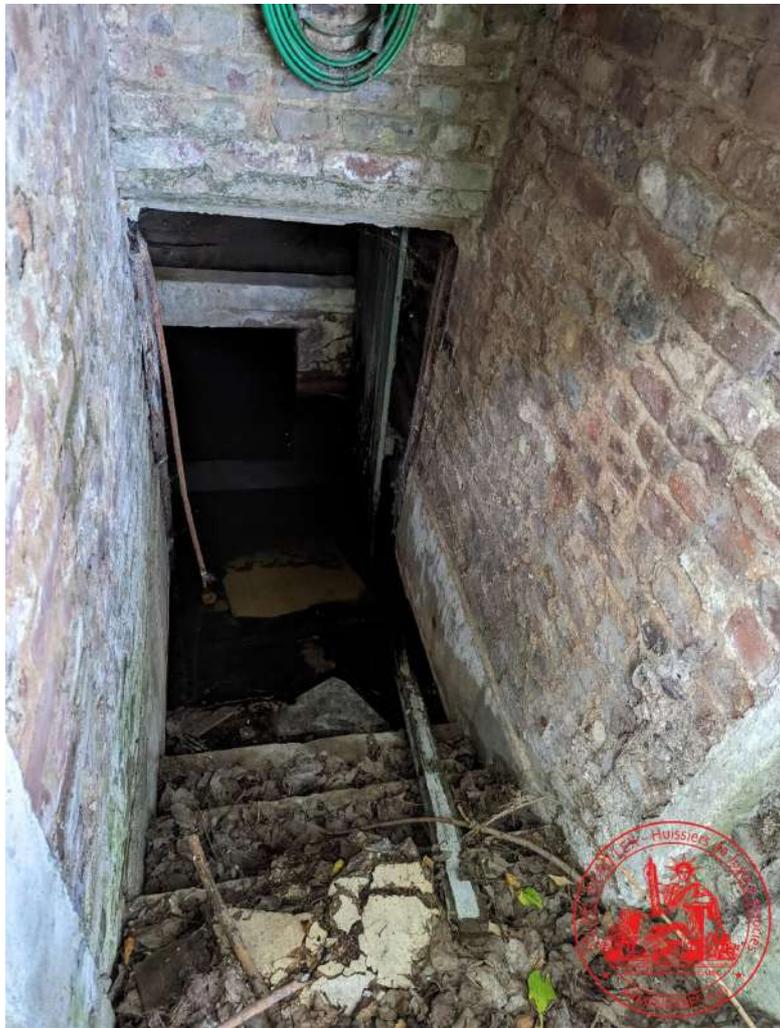
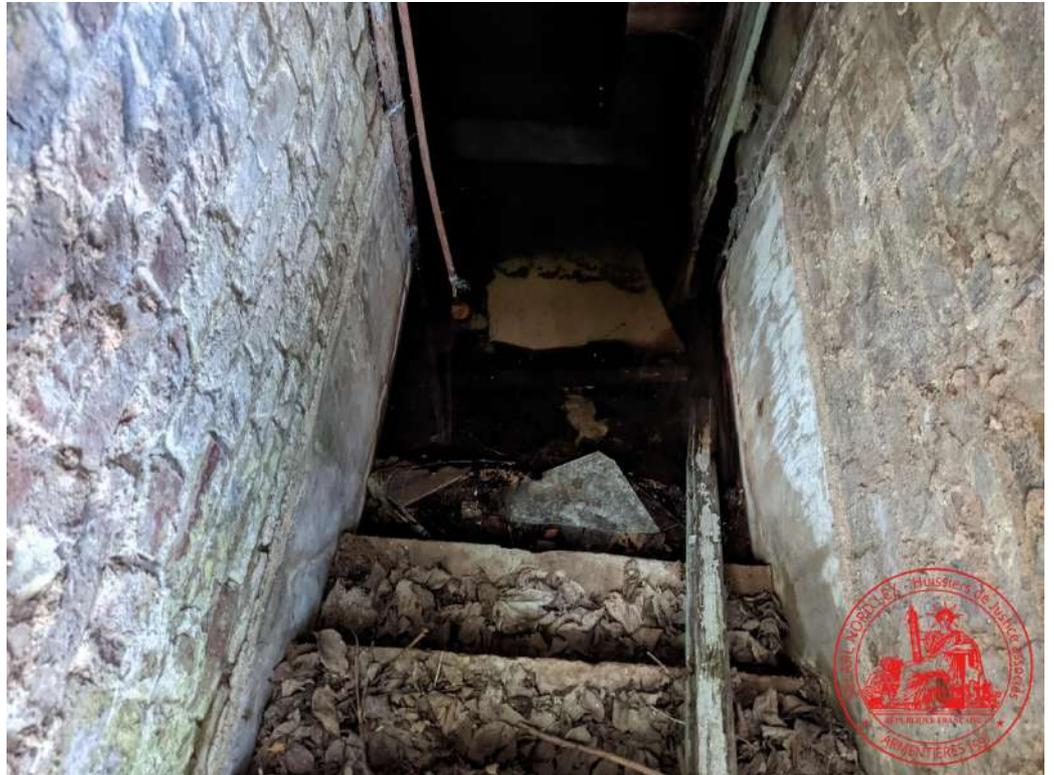
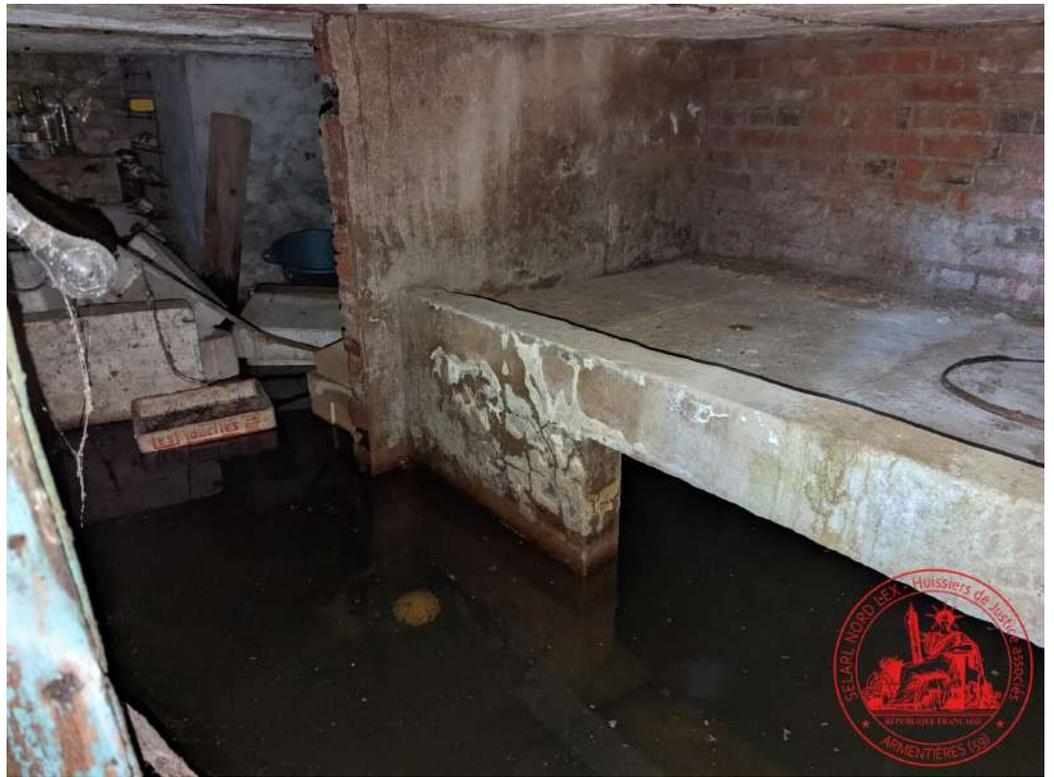
CAVE - ACCÈS JARDIN

Cellule de cave non visitée en raison de l'inondation des lieux.

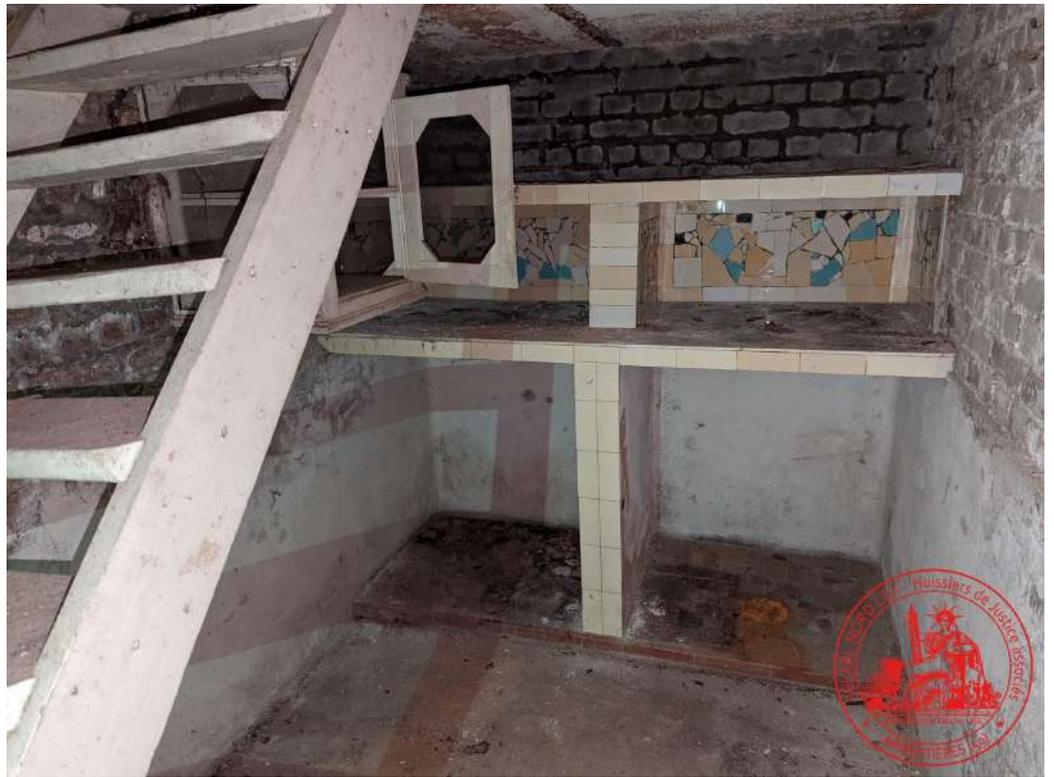
CAVE - SOUS-SOL DE L'HABITATION

Cellule humide et tachée par la moisissure.

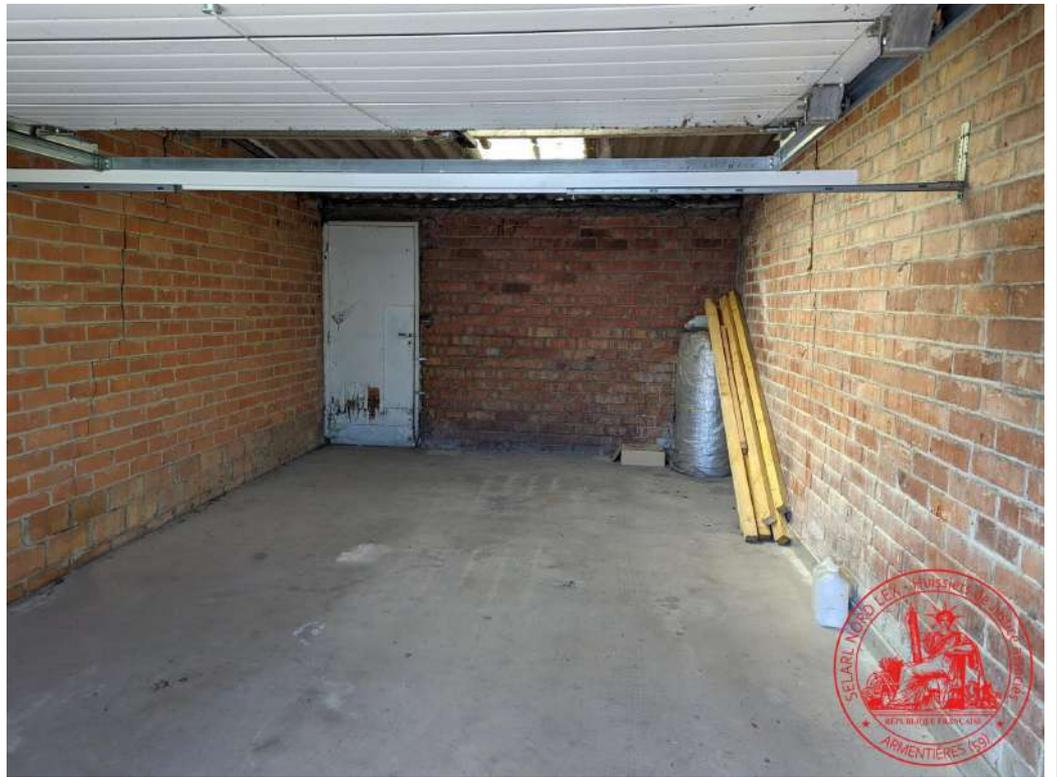
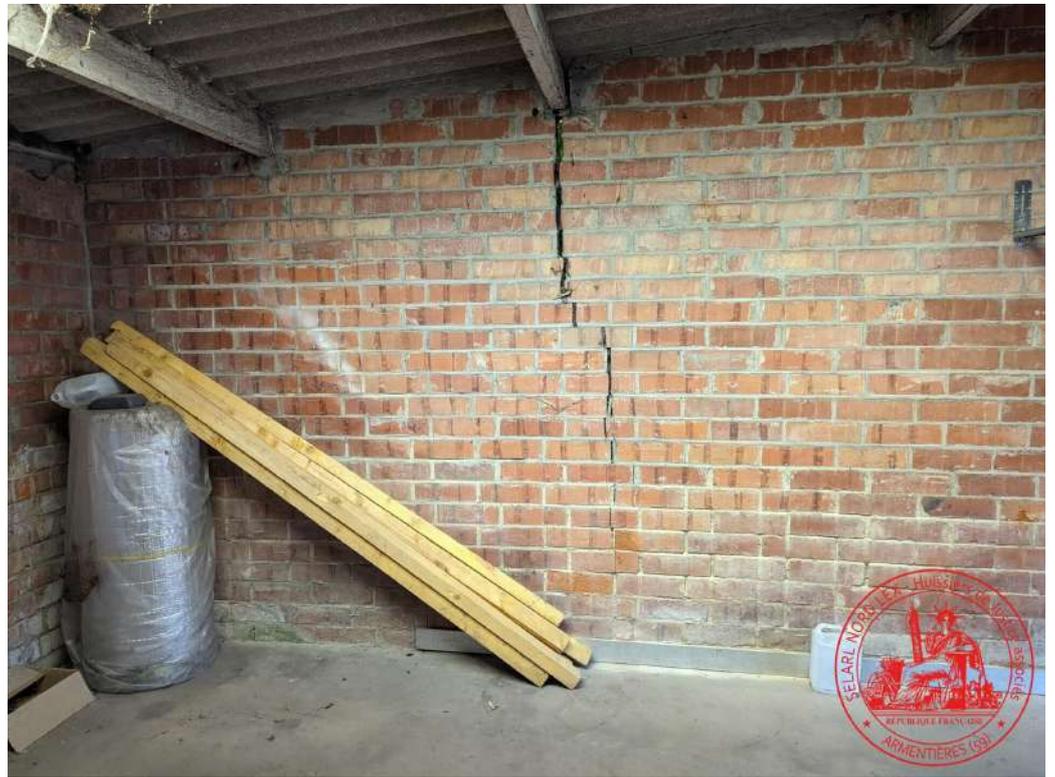
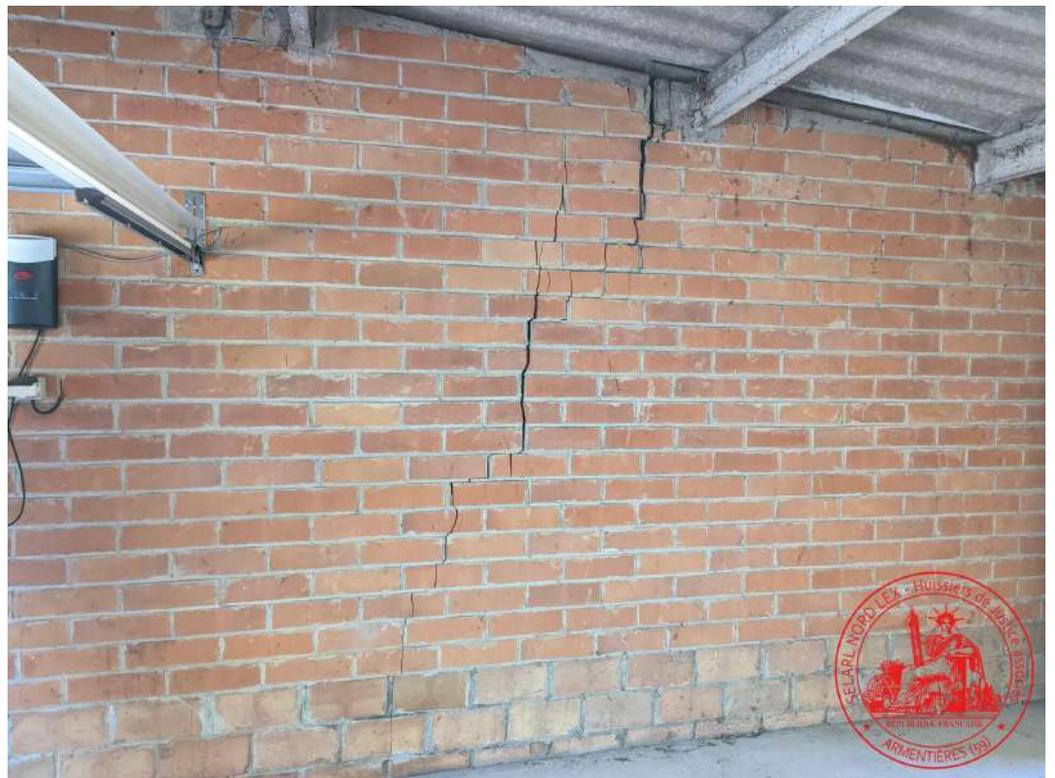
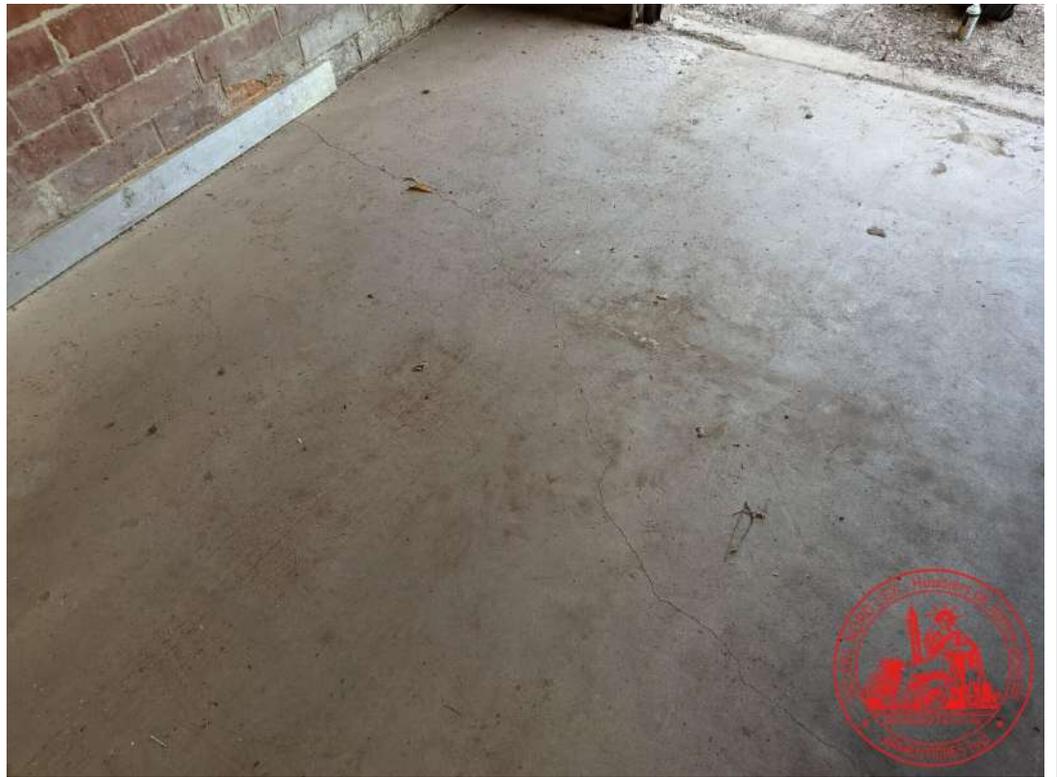
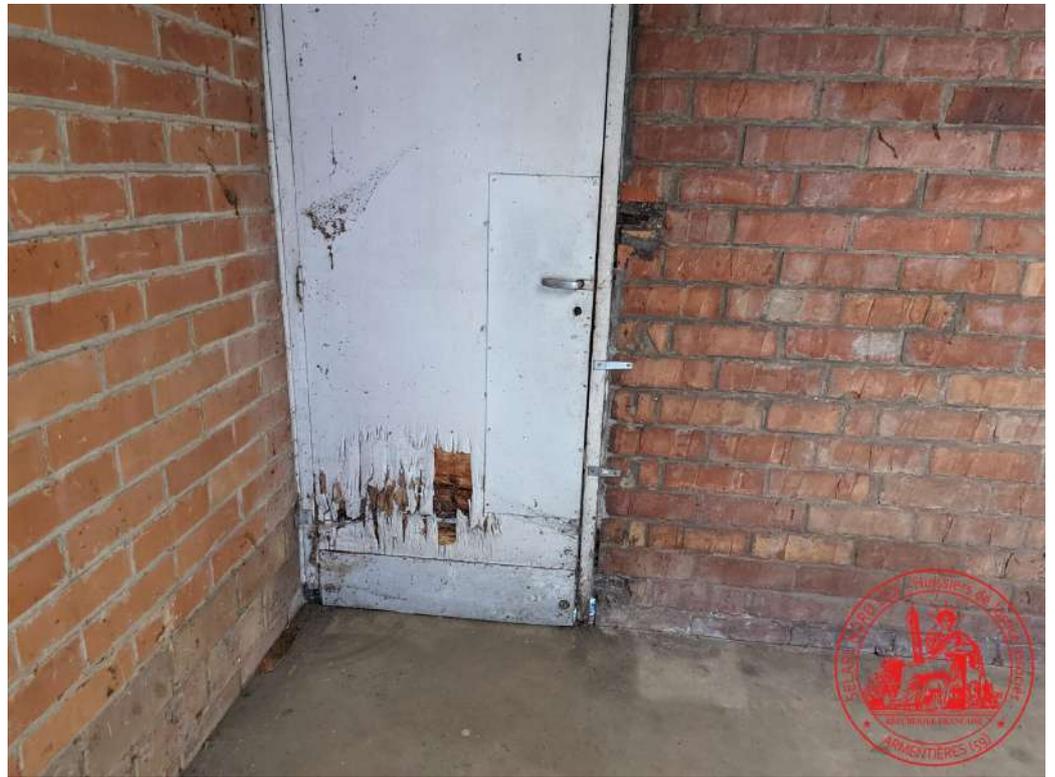
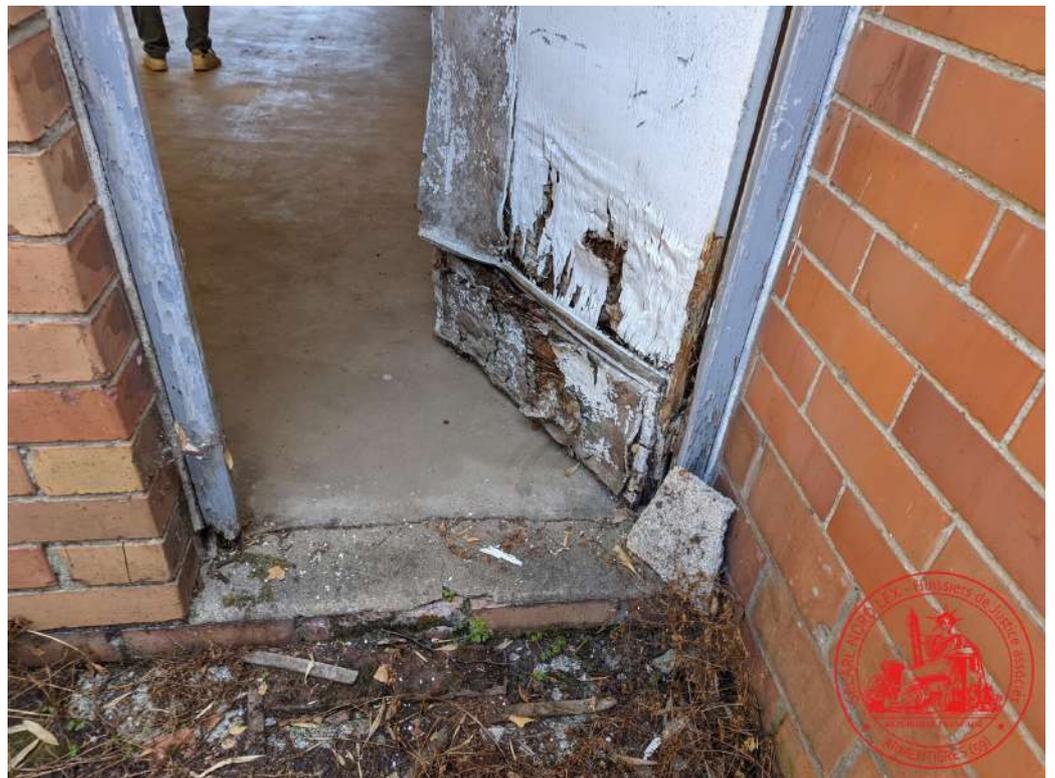
GARAGE

Maçonnerie : en brique dont les murs intérieurs sont fortement fissurés. Présence de fentes et de décrochages de part et d'autre.

Sol : dalle béton à l'état brut, comportant des fissures.

Cour arrière : présence d'une porte d'accès en bois, fortement dégradée, qui dessert un petit espace vert clôturé.
