PROCÈS VERBAL DE CONSTAT ET DE DESCRIPTION

**L'AN DEUX MILLE DIX NEUF
LE ONZE DECEMBRE**

Certifie m'être transporté ce jour à **ROUBAIX, 21-23 rue Henri Martin** à l'effet de procéder à la description des deux lots 3 et 4 de l'ensemble immobilier qui se dresse sur la parcelle cadastrée Section BC numéro 452, à savoir :

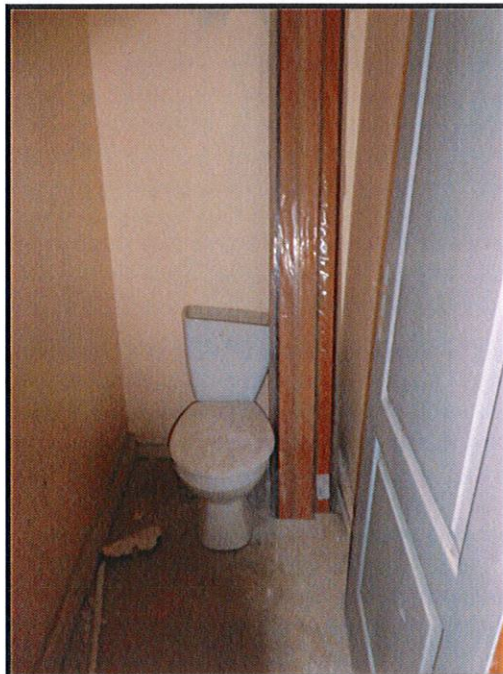
Pièce wc face à l'entrée

- ↳ Sol à l'état brut.
- ↳ Plinthes en bois peintes.
- ↳ Enduit mural peint.
- ↳ Plafond peint.

La chasse d'eau n'est pas raccordée.

→ Cette pièce est en travaux.

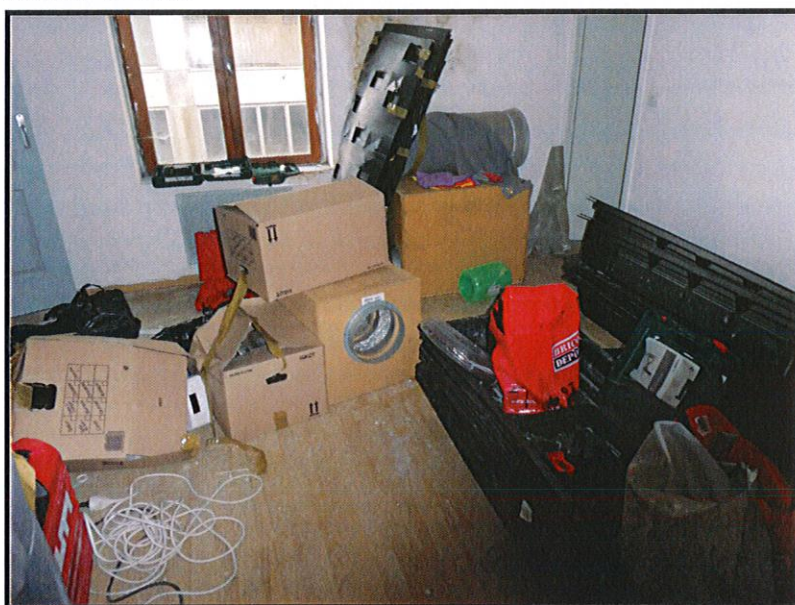
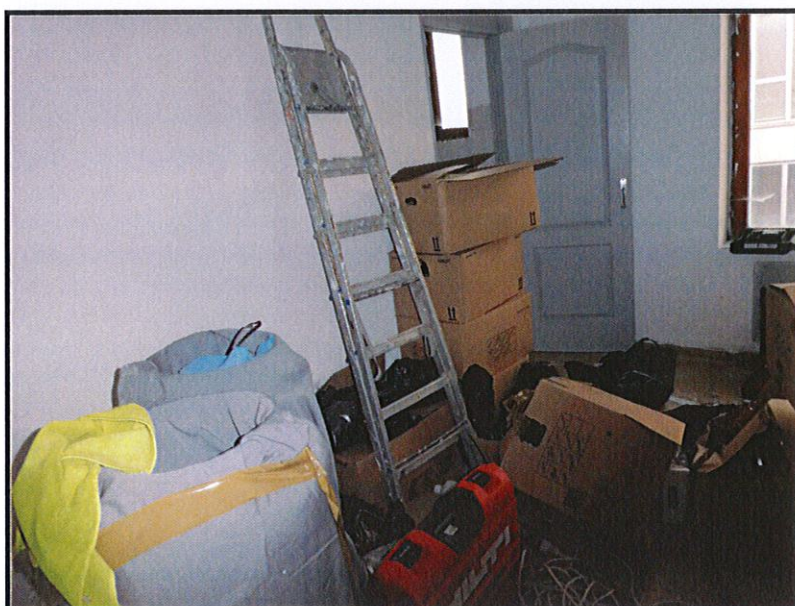
Pièce à vivre

Le mur pignon a été touché par un important dégât des eaux, d'importantes traces d'infiltrations, sur la droite du châssis vue de l'intérieur.

Équipement électrique avec tableau électrique, disjoncteur et compteur LINKY non raccordé.

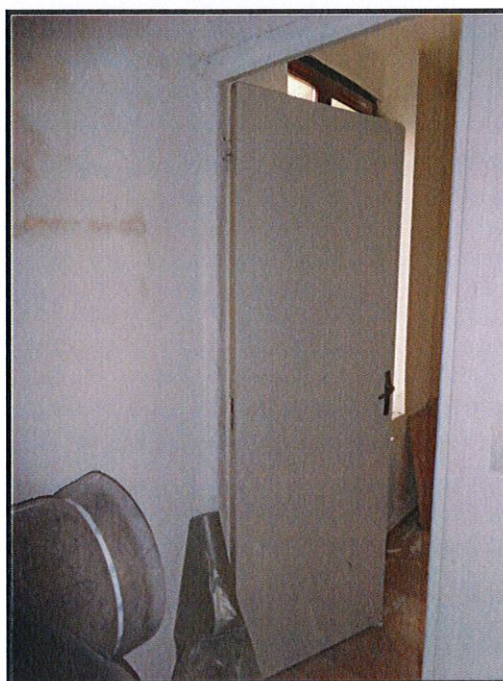
Chambre

Les travaux ne sont pas finalisés.

Présence d'un châssis de fenêtre deux ouvrants en bois exotique en mauvais état, avec double vitrage.

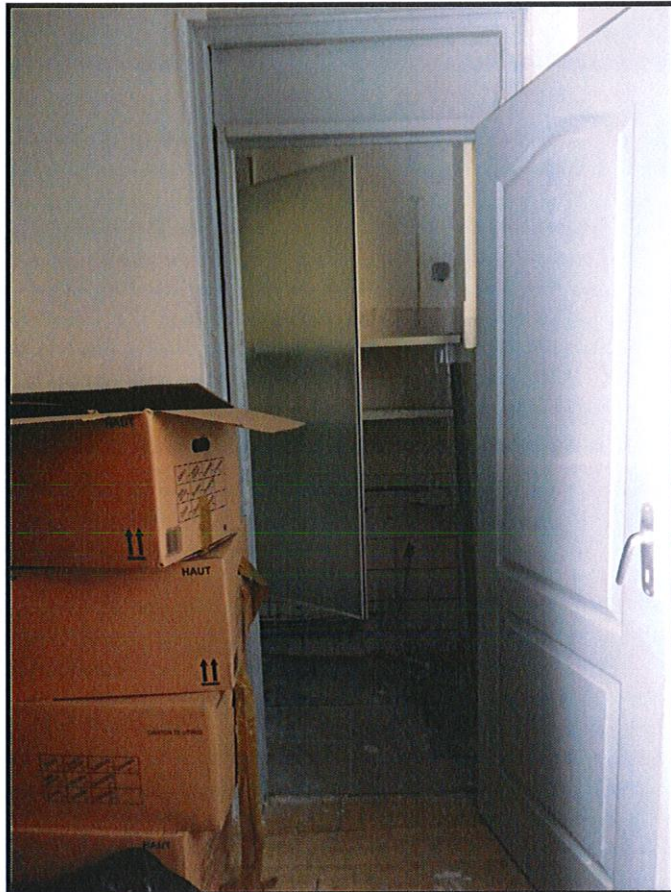
Pièce d'eau

Cette pièce est non finalisée et présente :

- Une Cabine de douche non finalisée.

Cette pièce n'est pas aménagée.

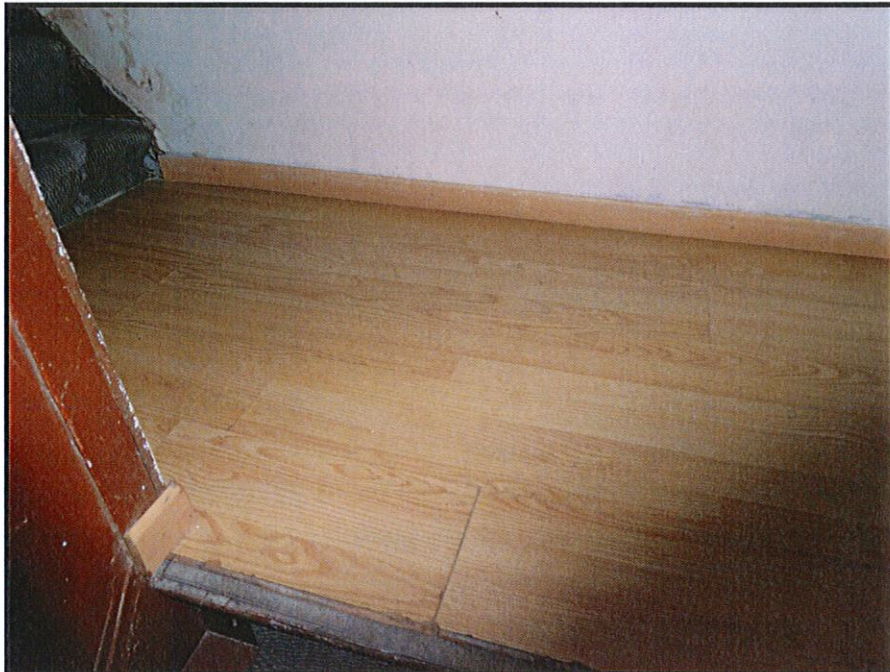
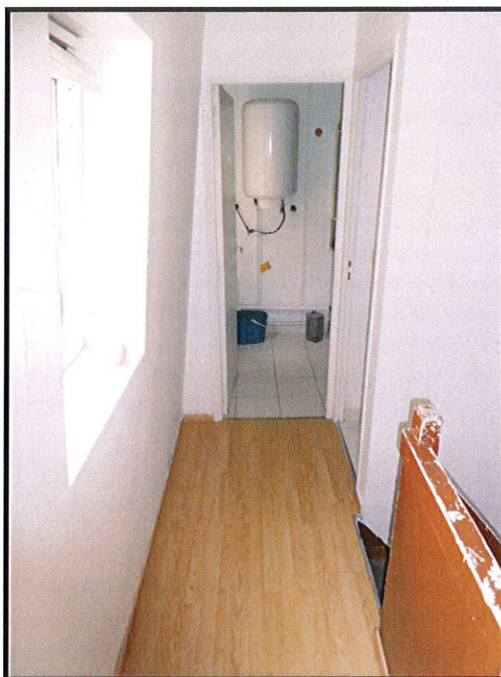
Palier

Cette pièce est éclairée par une fenêtre de toit de type velux qui est cassé.

Il existe des traces d'humidité et de moisissures avec infiltrations, au-dessus et en dessous du châssis de fenêtre de toit.
